EN004080**RAPPORT D'ENQUÊTE**

**Accident mortel survenu à un travailleur
le 28 septembre 2015 à l'entreprise Béton Provincial Ltée
300, rue J.-A.- Bombardier à Boucherville**

Date du rapport : 4 février 2016

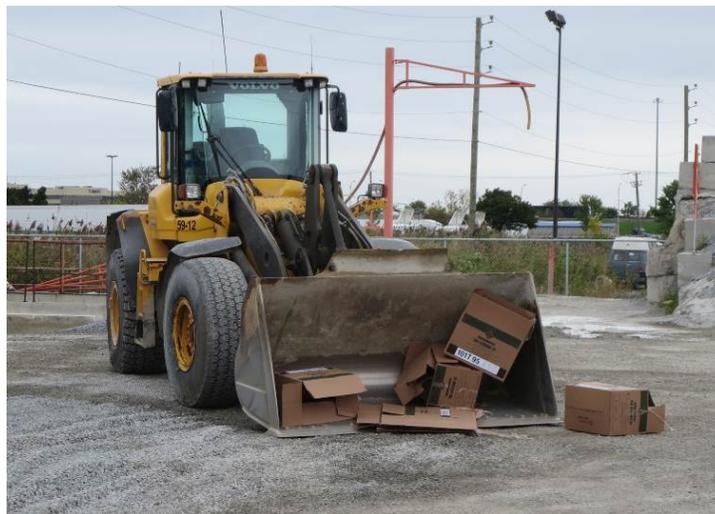
Photo 2 : Chargeuse sur pneus utilisée pour le transport des boîtes vides

Le travailleur utilise le godet de la chargeuse sur pneus pour y déposer les boîtes vides afin de les transporter au conteneur de recyclage localisé dans le bâtiment principal.

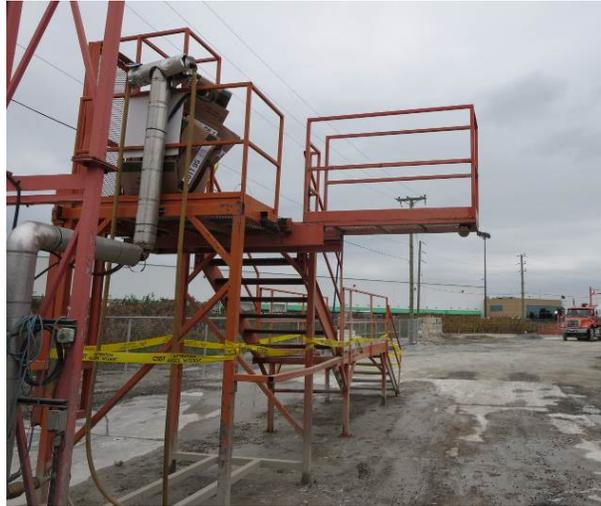
Photo 4 : Passerelle basculante de la station d'ajustement

Quelques réparations ont été nécessaires depuis son installation. En effet, des incidents sont répertoriés dans un registre. Les incidents surviennent lors de déplacements de véhicules à proximité de la station. Les passerelles basculantes et les escaliers de la base sont inscrits au registre pour avoir été heurtés et endommagés par des véhicules en circulation.

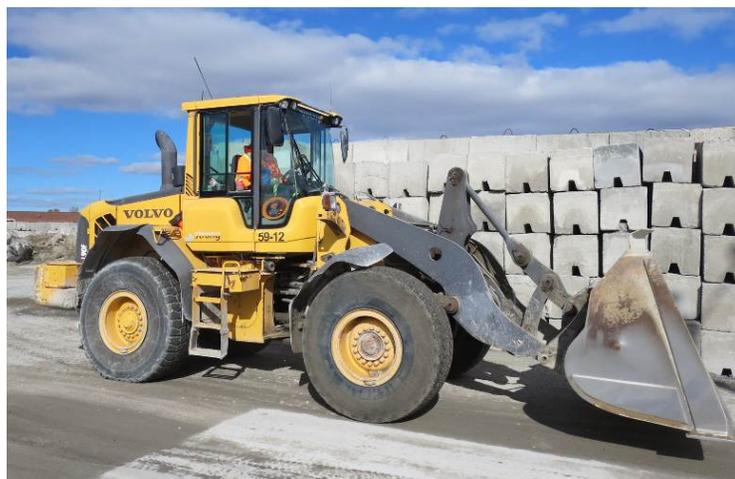
Photo 12 : Chargeuse sur pneus Volvo L90F

La chargeuse sur pneus utilisée par monsieur [D] est de marque Volvo, modèle L90F, année de fabrication 2010. Elle mesure 7,55 m de longueur par 2,65 m de largeur et elle possède une hauteur de 3,26 m. Elle a une masse de plus de 15 tonnes et selon le fabricant, une force de cavage d'environ 12 tonnes. Elle est notamment conçue pour la manutention de matériaux de carrières et d'agrégats.

Le godet de la chargeuse mesure 1,3 m de longueur par 2,6 m de largeur et 1,3 m de hauteur. Le godet pèse à lui seul environ 1260 kg.

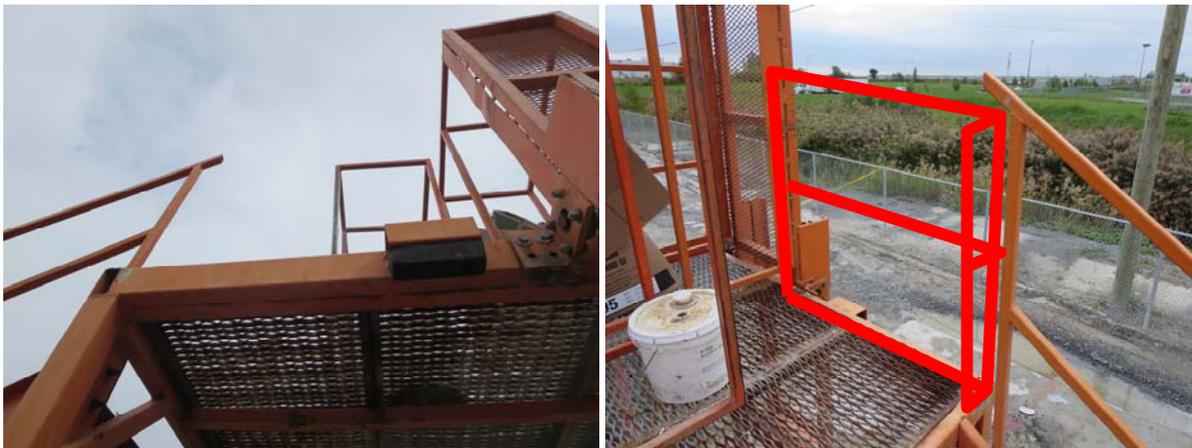
Photos n° 1 et 2 : Plateforme

Avant l'accident, la section de garde-corps est fixée en bordure de la plateforme par sa base à l'aide de trois boulons de grade 5 et de cordons de soudures de 6 mm de largeur à quelques endroits. La section mesure 1,12 m de largeur par 1,07 m de hauteur. Le garde-corps est fabriqué en tube carré d'acier galvanisé de 3,2 cm de côté et d'une épaisseur de 0,32 cm.

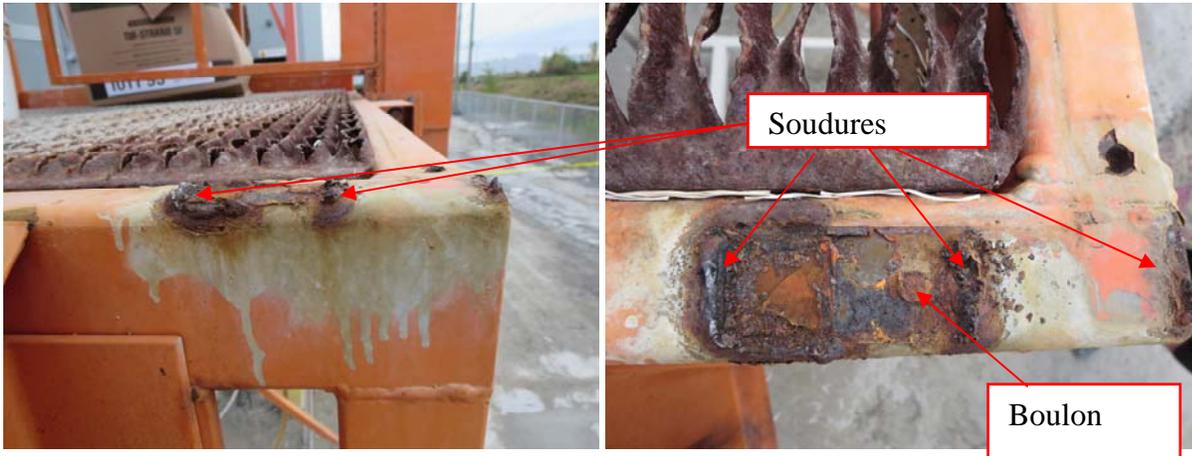
Photos n° 3 et 4 : Soudures et boulon

Après l'accident, on constate la présence importante de corrosion à la base de la section du garde-corps, sur les soudures et sur les boulons. Dans ce contexte, il est raisonnable de penser que les intempéries, le béton et l'acide utilisé à la station d'ajustement sont en partie responsable de cette corrosion.

La force appliquée par le godet de la chargeuse sur le garde-corps entraîne la rupture partielle des soudures et d'un des trois boulons. Les deux autres boulons sont corrodés et ils sont éjectés lors du basculement de la section du garde-corps vers le vide. Ils sont retrouvés au sol près de la station.

Il a été démontré que la résistance à la traction de la soudure B, à elle seule, peut résister à une force en traction de 58,4 kN. Ce calcul tient compte du fait que la soudure puisse déjà être sous contrainte. Également, on suppose des matériaux non corrodés, avec une soudure continue.
