## **RAPPORT D'ENQUÊTE**

**Accident mortel survenu à un travailleur  
le 19 mai 2015 à l'entreprise Métallurgie Castech inc.  
située au 500, boulevard Frontenac Est à Thetford Mines**

**Direction régionale de la Chaudière-Appalaches**

**Date du rapport : 16 février 2016**

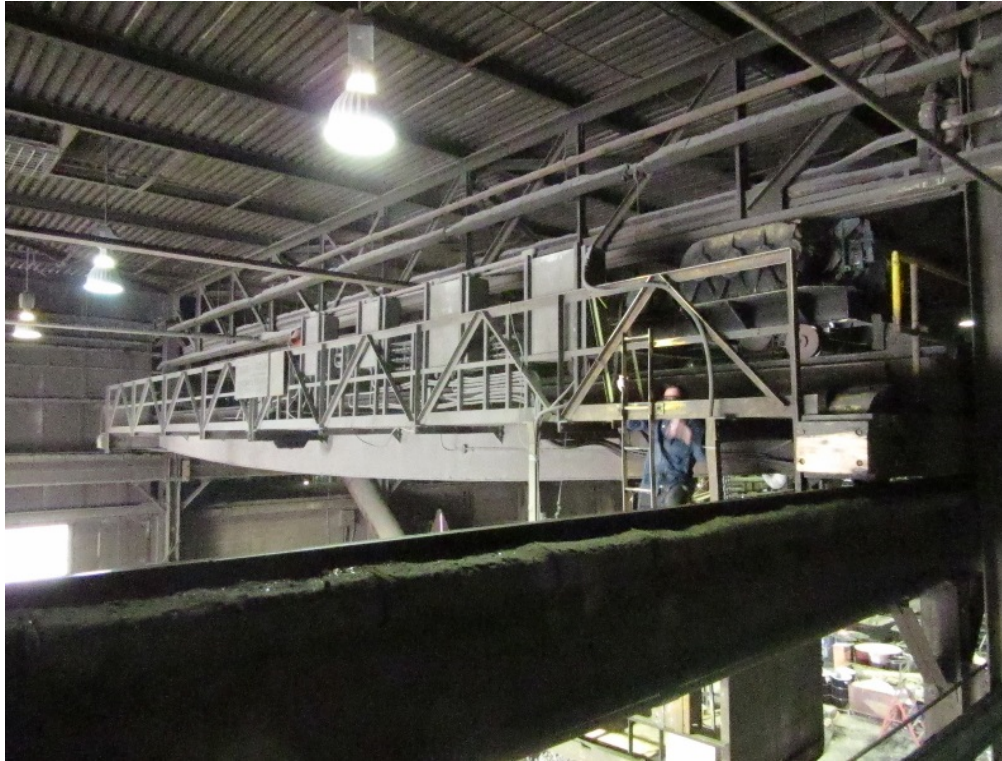
**Pont roulant Morris II**

Le pont roulant Morris II, ci-après nommé Morris II, se manœuvre à partir d'une cabine suspendue sous les poutres constituant le pont. Le chariot est mobile sur toute sa longueur. Ce pont roulant est muni d'un frein à pédale. On accède à la cabine par la passerelle d'entretien (Photo7, Annexe C). Personne n'était à l'intérieur de la cabine lors de l'événement. Lorsque le Morris II est à l'arrêt, aucun frein n'est appliqué. Le pont roulant est monté sur un chemin de roulement ; les roues sont sur roulements à billes.
