**EN004092****RAPPORT D'ENQUÊTE**

**Accident mortel survenu à un travailleur  
de l'entreprise Consortium M.R. Canada ltée,  
le 25 septembre 2015, sur un chantier  
situé au 665, rue Galt à Montréal,  
arrondissement de Verdun**

**Date du rapport : 21 avril 2016**

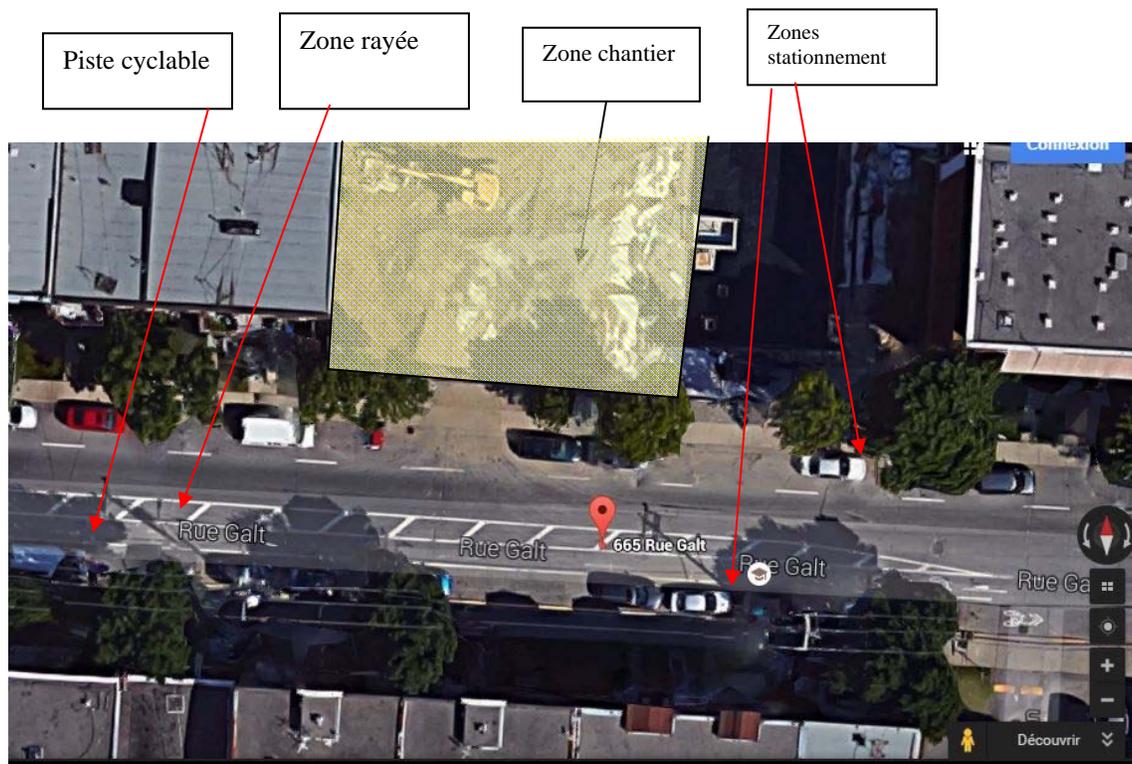
La rue Galt est à sens unique avec une seule voie de circulation. Il y a de l'espace de stationnement des deux côtés de la rue. Du côté droit, entre la zone de stationnement et la voie de circulation, il y a une piste cyclable; une zone rayée assure la séparation entre la voie de circulation et cette piste (voir photo 2).

**Photo 2 : 665, Rue Galt (source Google maps)**
