# **RAPPORT D'ENQUÊTE**

**Accident mortel survenu à un travailleur de l'entreprise  
Coffrage Bouchard inc., le 21 août 2015  
au chantier du Barrage des Quinze à Angliers**

**Direction régionale de l'Abitibi-Témiscamingue**

**Date du rapport : 5 mai 2016**

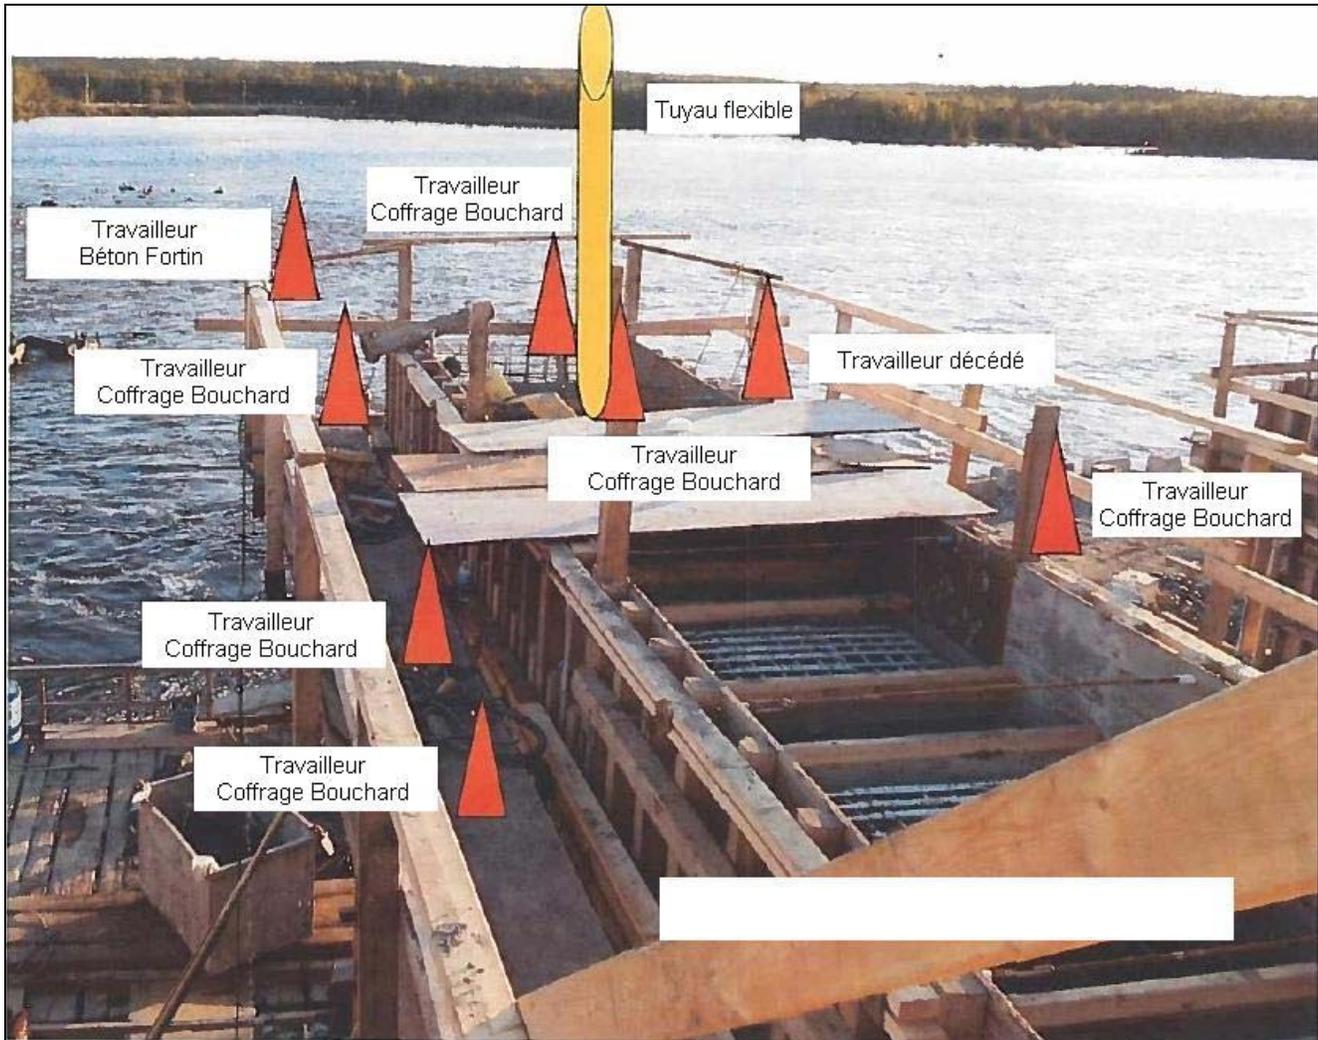
Photo n° 4 : Pilier et position des travailleurs

Afin de mettre en place le béton dans le coffrage, on arrête temporairement le pompage et le coulage du béton. Lorsque [ ... ] redémarre la pompe, le béton ne coule pas. [ ... ] donne un coup de pompe en augmentant la puissance à l'aide de la télécommande. C'est alors que le tuyau réducteur ainsi que le tuyau flexible se décrochent du mât et frappent un travailleur de Coffrage Bouchard inc., M. [ **F** ].

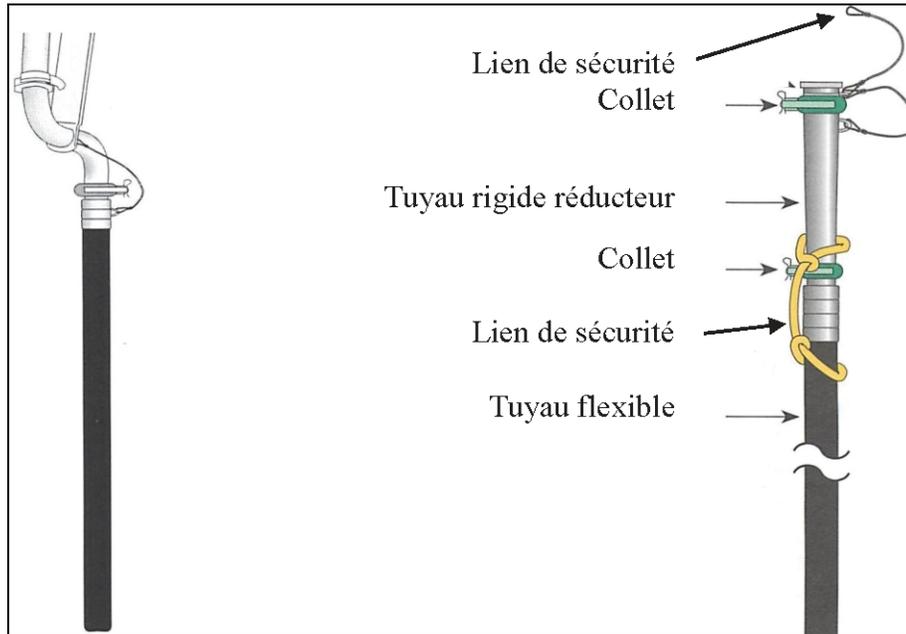
Image n° 1 : Composantes de l'équipement

La figure suivante montre les différentes pièces théoriques placées en fin de flèche selon le résumé français du manuel du fabricant, Schwing America Inc. Il indique aussi que l'assemblage complet de l'équipement ainsi que le poids du béton à l'intérieur ne doivent jamais dépasser 170,55 kg (376 lb).

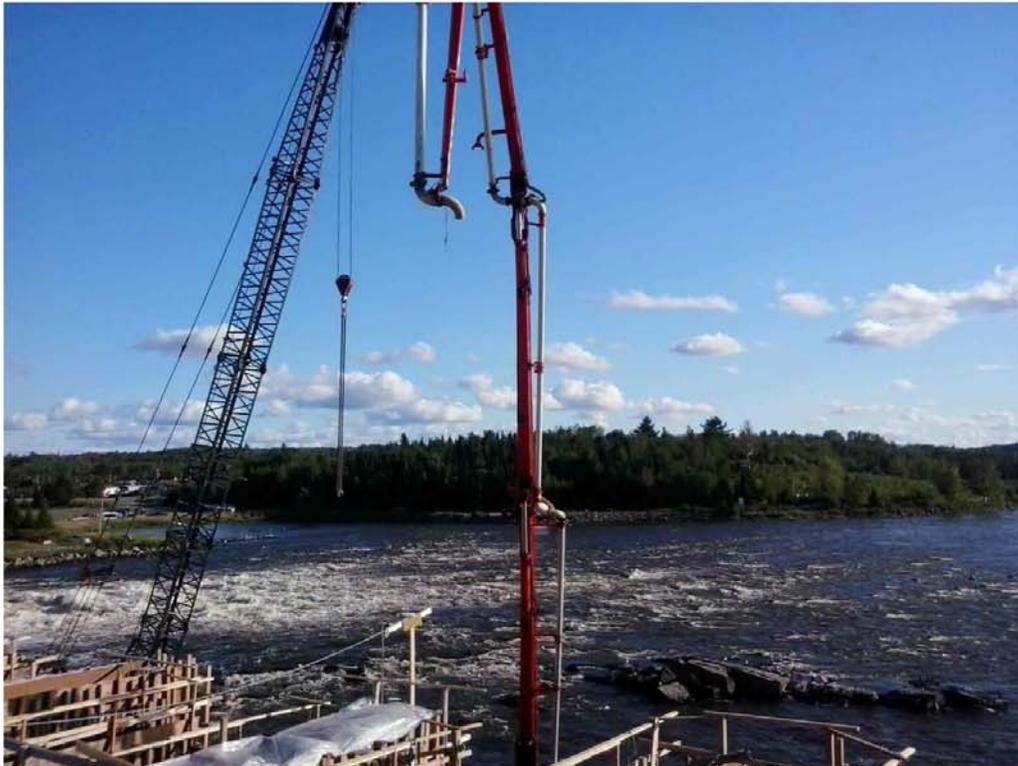
Photographie 1 : Pompe sur les lieux de l'accident

Ce rapport concerne un accident mortel survenu le 21 août 2015 au chantier du barrage des Quinze, situé à Angliers (Témiscamingue). La dernière section du tuyau d'une pompe à béton s'est détachée lors de l'opération de bétonnage et le tuyau est tombé au sol, frappant un travailleur occupé à finaliser la pose du béton. Le numéro de dossier de la CSST est le DPI4223775.

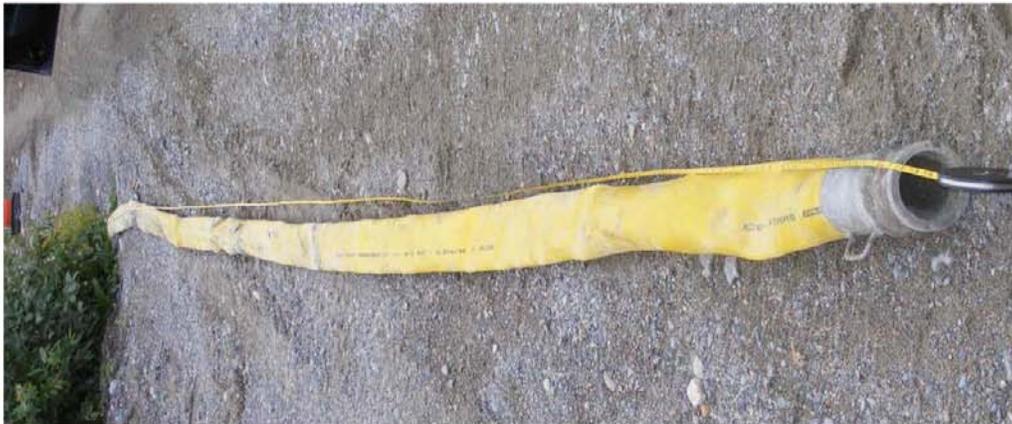
Photographie 2 : Tuyau flexible

La section du tuyau souple qui est tombée est composée des éléments suivant : un collet ajustable ayant un diamètre nominal de 5 pouces, un tuyau rigide réducteur de 5 à 4 pouces de diamètre ayant une longueur de 0.914 m (36 pouces), un collet ajustable de 4 pouces de diamètre nominal, un tuyau flexible en nylon caoutchouté d'un diamètre de 4 pouces et d'une longueur de 10,36 m (34 pieds) mesurée par les inspecteurs de la CSST.

La masse à vide était donc à 32 % de la masse maximale et la masse en charge, avec le béton, à 186 % de la masse permise par le manufacturier. Le tuyau flexible était donc en surcharge théorique importante par rapport à la capacité donnée de l'équipement. Nous ne pouvons savoir exactement la masse de béton présente dans le tuyau mais il est plus que probable qu'elle dépassait la masse autorisée à cause de la longueur du tuyau flexible. Celle-ci est habituellement de 12 pieds.

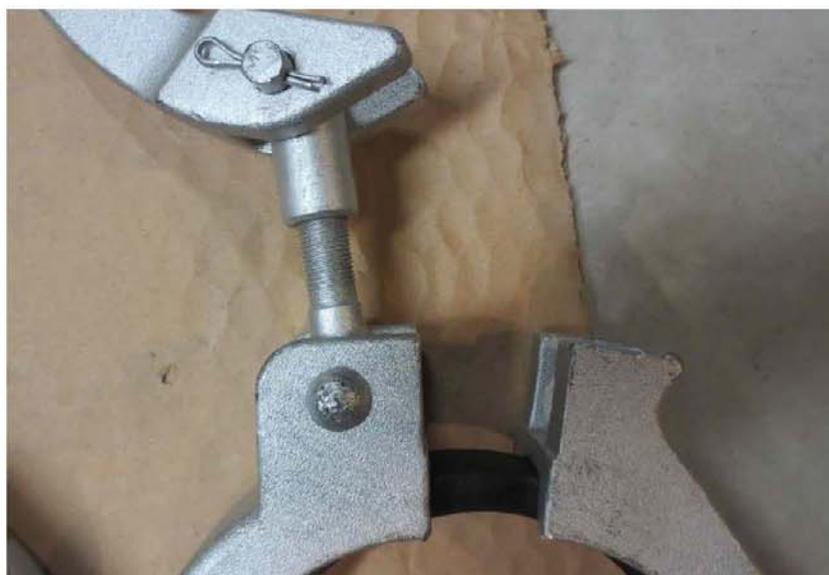
**Photographie 6 : Collet neuf avec ajustement**

Le collet ajustable a un mécanisme de fermeture ayant le même principe que celui non ajustable mais avec une vis ajustable au lieu d'une barre dans le système de fermeture. Cette vis permet de relâcher la tension dans le système de fermeture et conséquemment d'agrandir le diamètre du collet. Cela permet de compenser s'il y a des interférences sur les surfaces pour fermer le collet. Les opérateurs préfèrent ce type de collet parce qu'il est beaucoup plus rapide et facile à utiliser. L'inconvénient important est qu'il n'y a en pratique pas de limite au désajustement du collet.

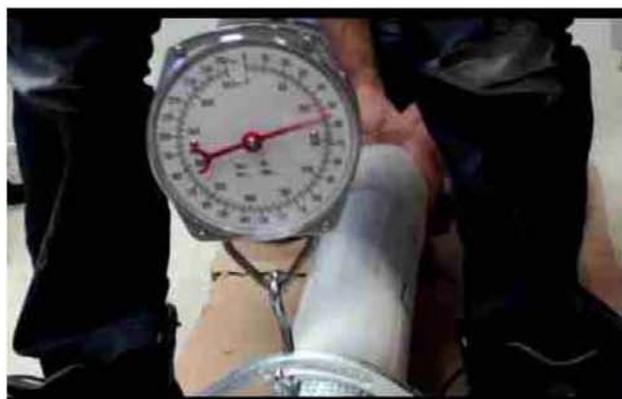
Photographie 9 : Force d'ouverture de la poignée d'un collet

Des essais ont été effectués afin d'évaluer la force de fermeture de la poignée des collets. À l'aide d'une balance, nous avons mesuré la force nécessaire à la poignée pour ouvrir celle-ci dans différents cas. Les valeurs obtenues sont au tableau 2.

Il est à noter qu'après avoir ouvert le collet de l'équipement en cause, nous n'avons pas été en mesure de le refermer sans enlever du béton accumulé à plusieurs endroits sur le coude, le tuyau réducteur et le collet. Nous avons dû effectuer un nettoyage partiel avant de réussir à le refermer. Il restait encore du béton à beaucoup d'endroits, ce qui explique la force nécessaire pour le fermer et l'ouvrir.
