EN004098**RAPPORT D'ENQUÊTE**

**Accident mortel survenu à un travailleur le 14 décembre 2015
à l'entreprise Norgate Métal 2012 inc.
située au 791, 8^e rue Est à La Guadeloupe**

Direction régionale de la Chaudière-Appalaches

Date du rapport : 2 juin 2016

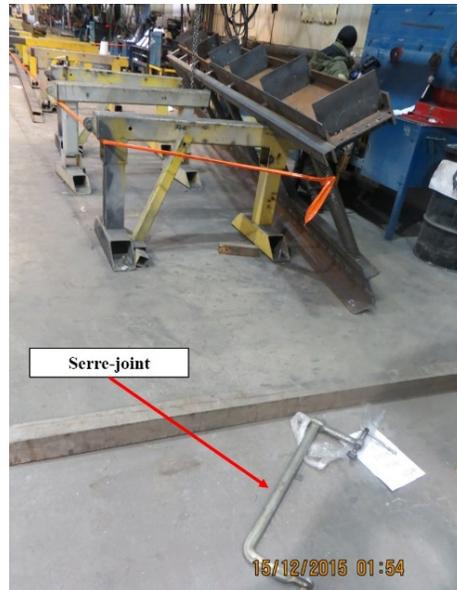
Un serre-joint est au sol près de l'extrémité Est de la poutre.

Serre-joint

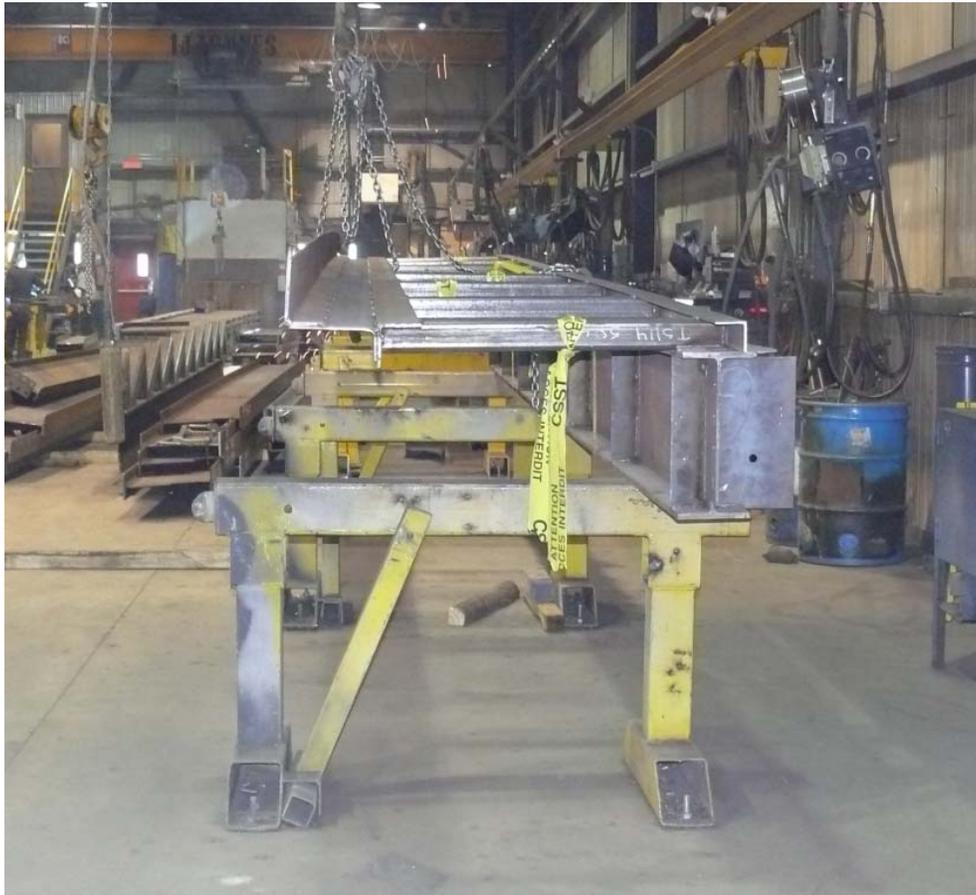
Position initiale de la poutre architecturale

Deux serre-joints placés à chacune des extrémités de la poutre la retenaient. De plus, une barre métallique temporaire était soudée près du centre de la poutre et sur un des tréteaux de façon à la sécuriser. Ces informations ont été corroborées par monsieur [J], [...] et monsieur [K], [...].

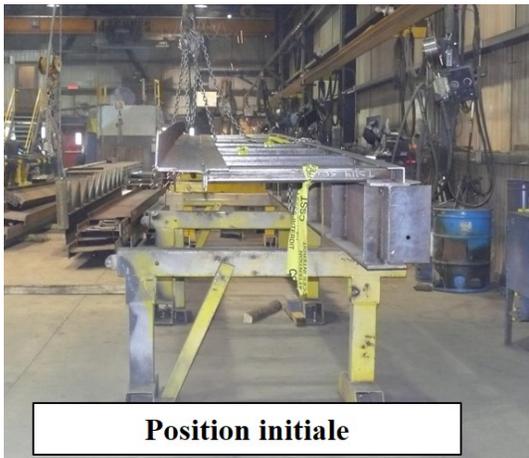
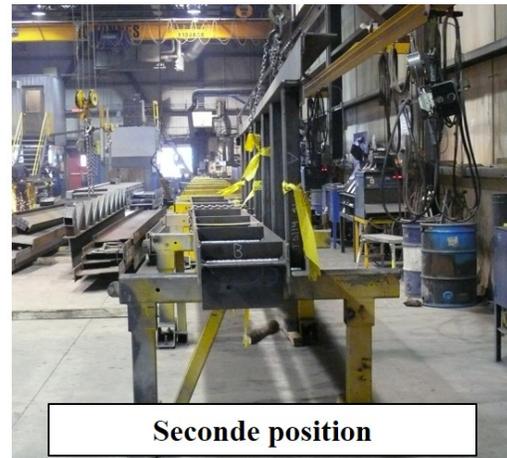
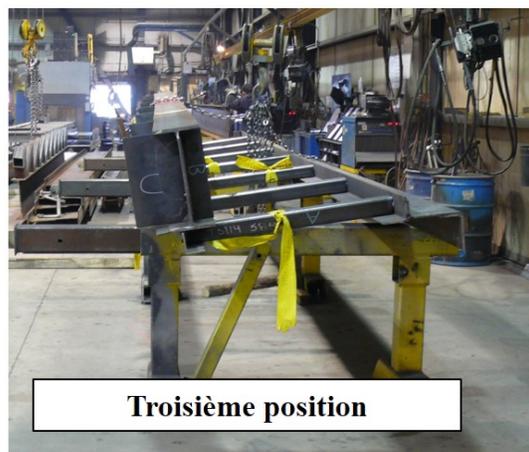
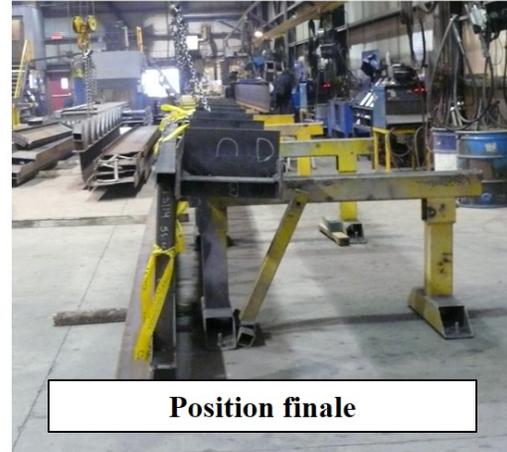
Selon messieurs [L], [...] et [B], [...], l'assemblage des composantes d'une poutre architecturale est réalisé par soudure à plat. Les assembleurs possèdent principalement les qualifications pour réaliser ce type de soudures. D'après eux, la séquence de retournement de la poutre architecturale permettant d'en assurer son assemblage est la suivante compte tenu de sa position initiale.

Séquence de retournement de la poutre architecturale

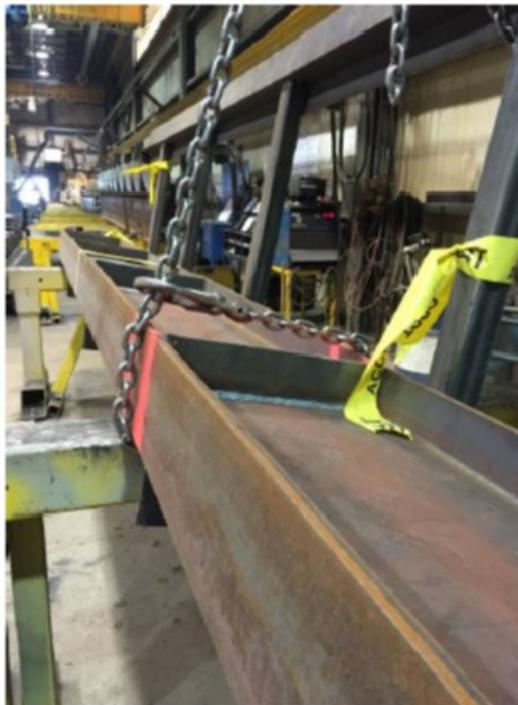
Photo 2

Nous croyons qu'une certaine tension existait dans la chaîne qui entourait la poutre principale en son centre. À cause de cette tension, c'est un peu comme si on cherchait à soulever la pièce mais cela ne pouvait se faire à cause de la pince qui la retenait aux tréteaux (pince située près du travailleur).

De la façon dont la chaîne était fixée (voir photo 2), si elle était tendue, celle-ci provoquait une charge de soulèvement comme la charge F2 sur le dessin DE-05. Nous rappelons que nos calculs ont démontré qu'une simple charge de 35 lbs suffisait à faire basculer la pièce. Nul besoin que la chaîne soit très tendue pour développer une si petite charge.

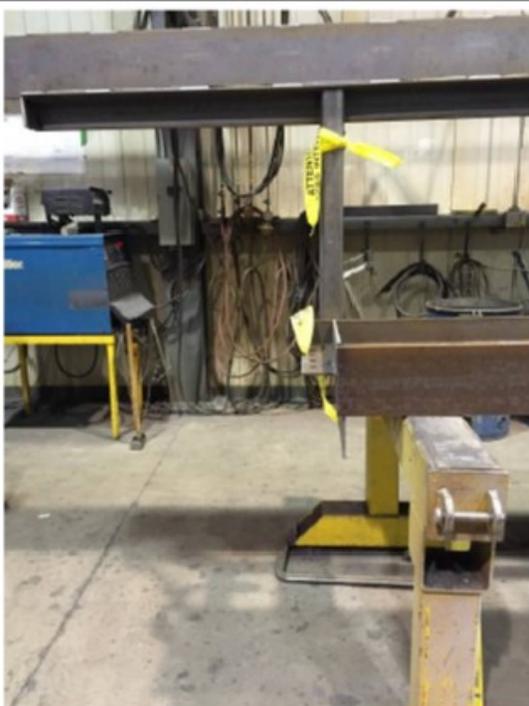
Photo 3

Du côté opposé au travailleur lors de l'accident (que nous appellerons côté droit, voir photo 4), la pièce est donc légèrement inclinée alors qu'à l'autre extrémité (du côté gauche, voir photo 3), près du travailleur, la pièce est complètement à plat. Cela est dû au fait que la pièce d'acier offre peu de résistance à la torsion.
