**EN004100****RAPPORT D'ENQUÊTE**

**Accident mortel survenu le 30 juillet 2015 à un travailleur  
de l'entreprise Ferme Sigi inc.  
située au 435, 5<sup>e</sup> Rang Nord à Saint-Victor**

**Direction régionale de la Chaudière-Appalaches**

**Alexandre Naud, ing.****Date du rapport : 2 juin 2016**

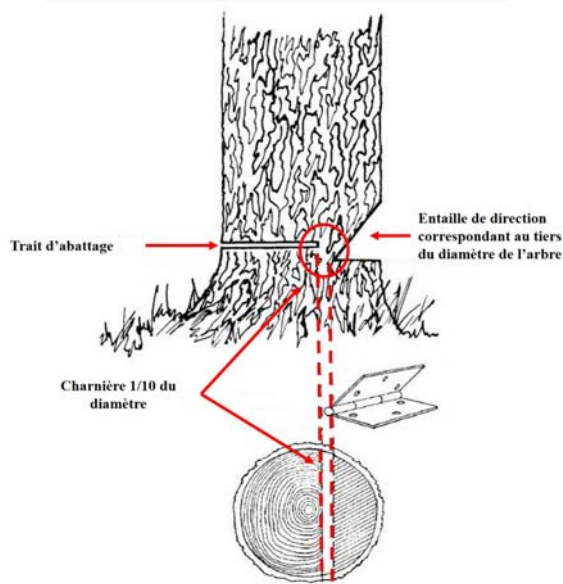
**La charnière est obtenue à partir de trois traits de scie : les deux premiers constituent l'entaille de direction et le troisième le trait d'abattage**

Pour réaliser l'abattage, la personne devra appliquer de bonnes techniques d'abattage afin de contrôler la chute de l'arbre qui est abattu. La technique d'abattage directionnel fournit des mesures très précises pour faire une charnière qui oriente la chute de l'arbre là où on le désire. Ainsi, l'entaille de direction constituée de 2 traits de scie, doit se pratiquer sur tous les arbres d'un diamètre supérieur ou égal à 15 cm. Son angle doit être d'au moins 45° (peut aller jusqu'à 120° dans les pentes abruptes) et sa profondeur correspondre à 1/3 du diamètre de l'arbre. Un troisième trait de scie, celui de l'abattage, doit être exécuté à l'opposé de l'entaille de direction, à au moins 2,5 cm au-dessus du point de rencontre des 2 premiers. L'épaisseur de la charnière elle-même (partie de l'arbre non sciée entre le trait d'abattage et le fond de l'entaille) doit équivaloir à 1/10 du diamètre de l'arbre et dépend de l'essence de l'arbre et de la résistance du bois.
