RAPPORT D'ENQUÊTE

**Accident mortel survenu à un contremaître à l'emploi de
Groupe TNT inc. le 15 septembre 2015 sur le chantier de l'estacade du
pont Champlain**

Direction régionale de Montréal-1

Date du rapport : 10 août 2016

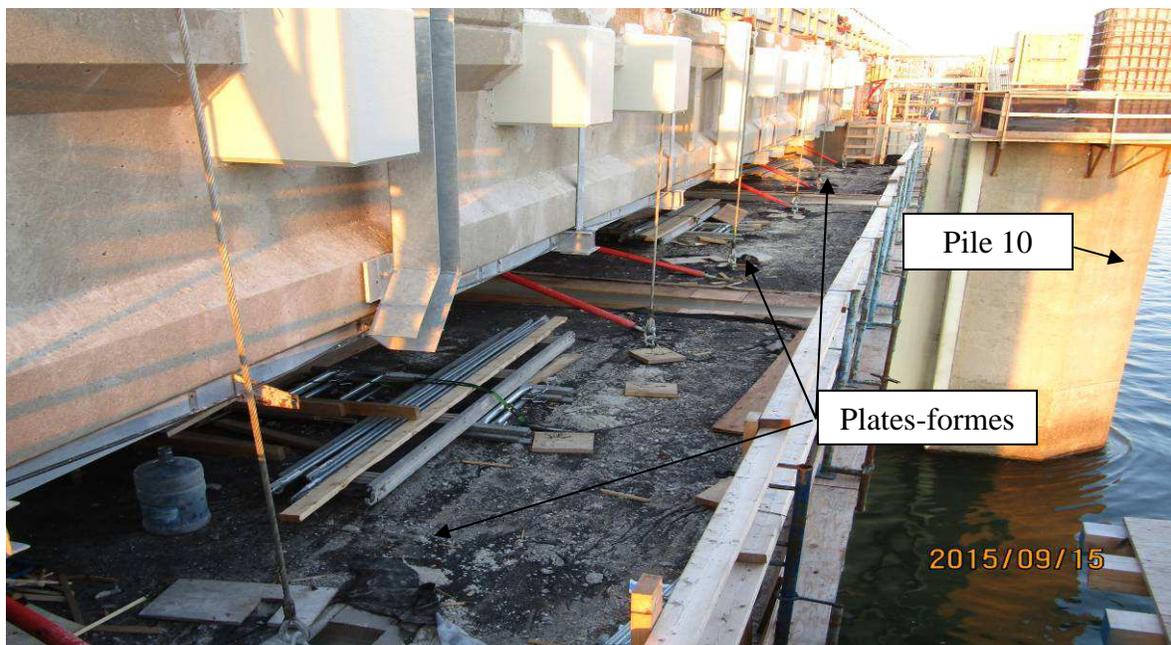
Le jour de l'accident, les travaux consistent à démobiliser les six plates-formes de travail suspendues sous le tablier de l'estacade pour la travée (voir image 1) comprise entre les piles 8 et 9 et les piles 9 et 10 (voir photo 3). Les plates-formes sont descendues une à une. Pour effectuer cette tâche, quatre palans à chaîne (ci-après appelés palans) sont positionnés aux quatre coins de la plate-forme (charge). Ils sont opérés par quatre travailleurs présents sur une barge positionnée sous la plate-forme (voir photo 4). Les travailleurs descendent la plate-forme jusqu'à la barge sous la coordination du contremaître présent sur le tablier de l'estacade.

Photo 3 : Plates-formes avant démobilisation (source : CNESST)

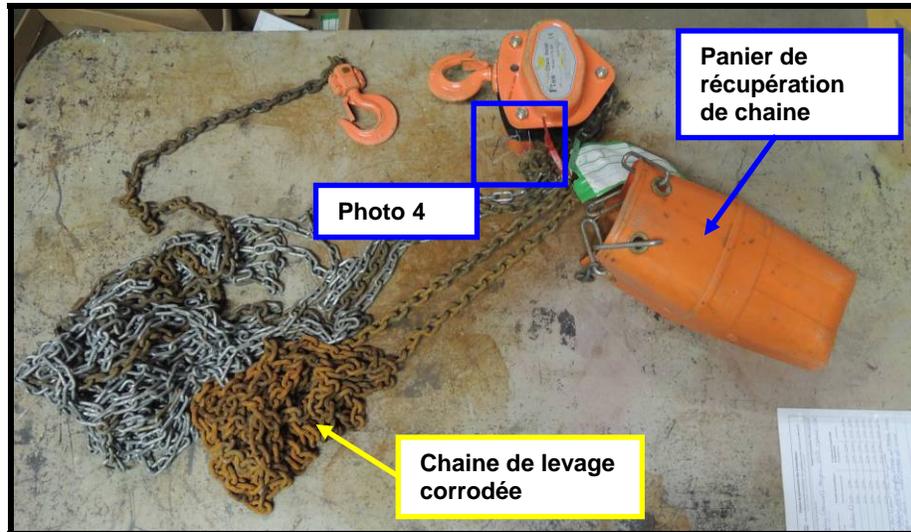
Une vue générale du Palan #1 est présentée à la Photo 3. Tel qu'il est possible de le noter, un panier de récupération de chaîne est fixé à une tige du palan à l'aide d'une broche métallique (Photos 3 et 4). Les paniers de récupération de chaîne sont utilisés pour retenir l'excédent de chaîne de levage lorsque la longueur de chaîne utilisée sur le palan est considérable. Il est toutefois inhabituel d'utiliser un panier de récupération de chaîne sur un palan manuel à chaîne. De plus, le palan ne possédait pas de fixation visant à recevoir un panier de récupération de chaîne; d'où l'utilisation de broche métallique pour le fixer sur le palan dans le cas présent. À noter que selon la norme CSA B167-08, toutes réparations et/ou modifications des équipements de levage doivent être effectuées par du personnel formé et qualifié utilisant des procédures approuvées pour l'équipement devant être utilisé.

PHOTO 3
Vue générale du Palan #1.

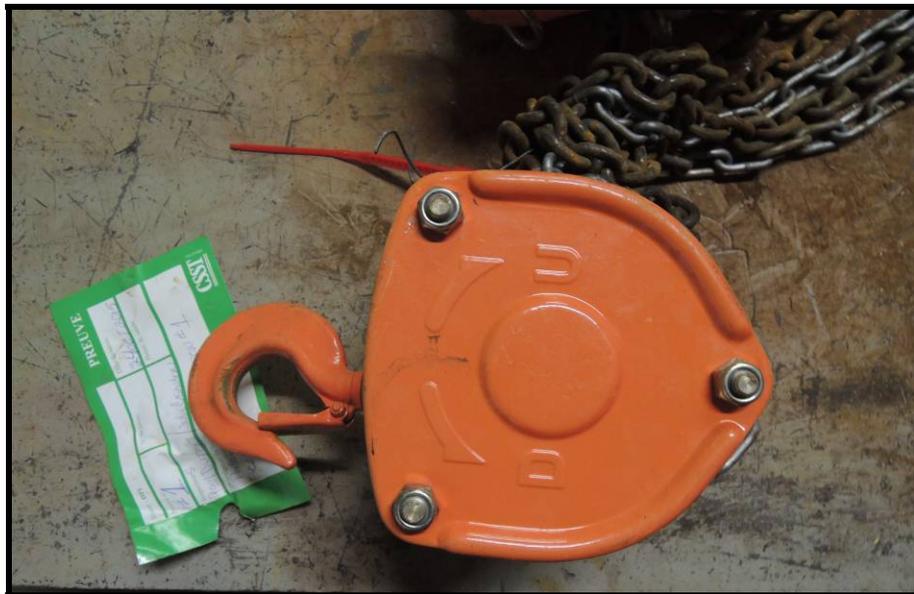
PHOTO 5

Des indications illustrant la direction de montée et de descente étaient visibles à l'endos du carter du Palan #1, ce qui constitue une bonne pratique (Photo 5). En ce qui concerne les chaînes du Palan #1, il a été noté qu'une partie de la chaîne de levage présente de la corrosion à la surface de ses maillons (Photos 3 et 6). Selon les informations fournies par la CSST, la chaîne de levage serait restée plusieurs jours dans le panier à chaîne suite à l'accident. Le panier à chaîne se serait rempli d'eau suite à l'exposition aux intempéries ce qui aurait entraîné la corrosion de la partie de la chaîne immergée.

Indications illustrant la direction de montée et de descente sur le Palan #1.

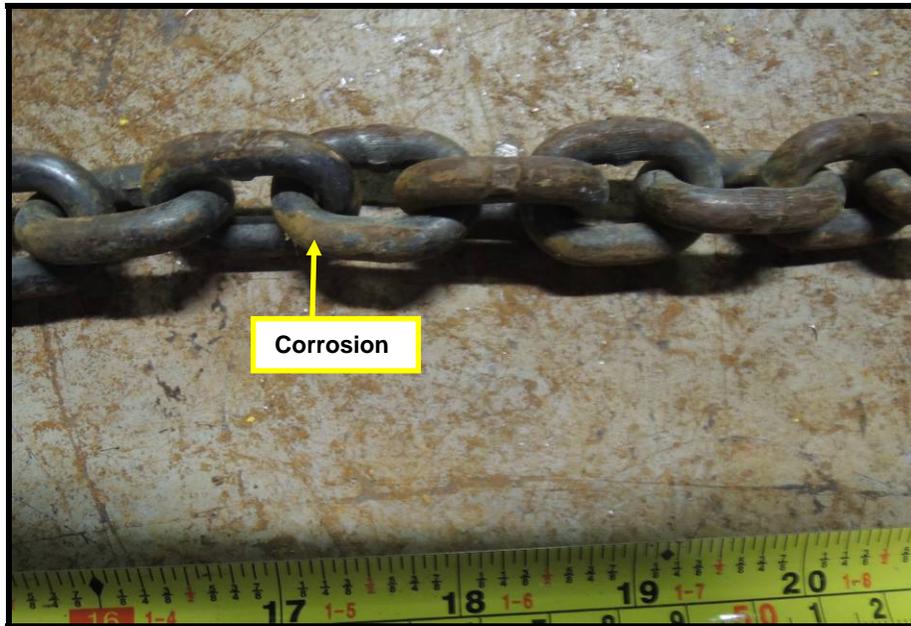
PHOTO 6

Vue rapprochée de la chaîne de levage sur le Palan #1.

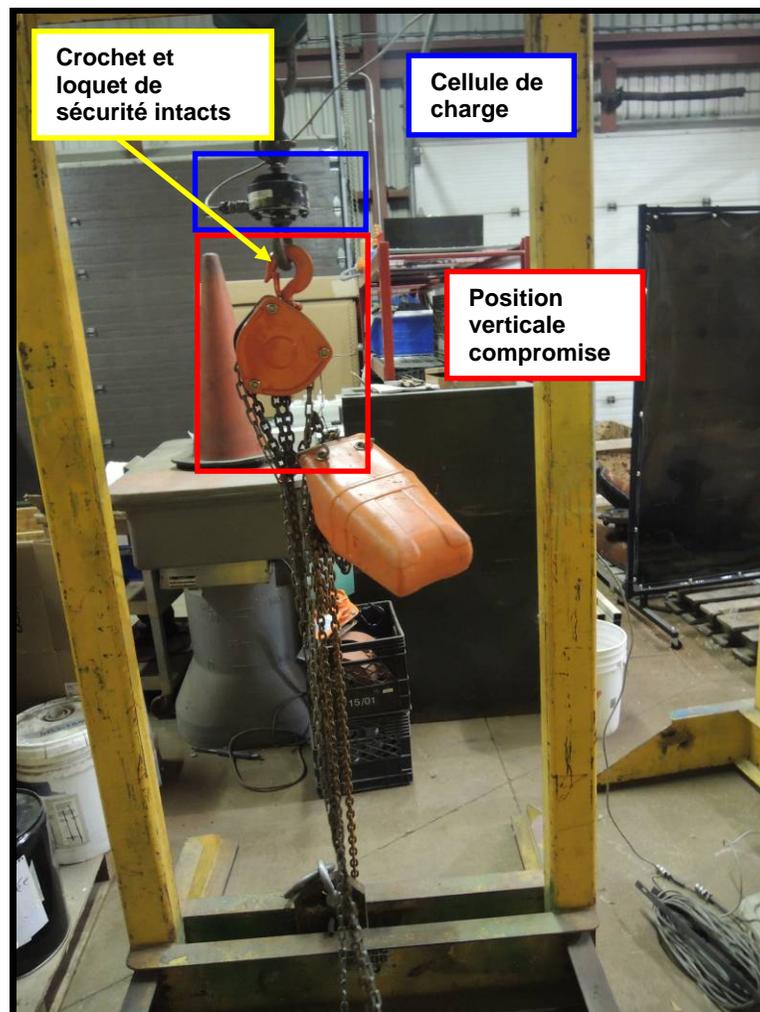
PHOTO 18

Palan #1 tel qu'installé sur le banc d'essai.

Dans un premier temps, il a été possible de noter que le palan avait tendance à adopter une mauvaise position lorsque que le panier de récupération de chaîne était chargé (Photo 18).

Notons également que le loquet de sécurité se refermait de façon adéquate et que le crochet ne présentait pas de déformation plastique (Photo 18). En effet, les palans à chaîne sont conçus de façon à ce que le crochet se déforme lorsque le palan est surchargé, ce qui entraîne l'ouverture du loquet de sécurité. Un autre signe indiquant qu'un palan a été surchargé est la déformation et/ou le bris des chaînes. Dans le cas présent, comme aucun de ces indices n'a été observé, il est possible de conclure que le Palan #1 n'a pas été surchargé.

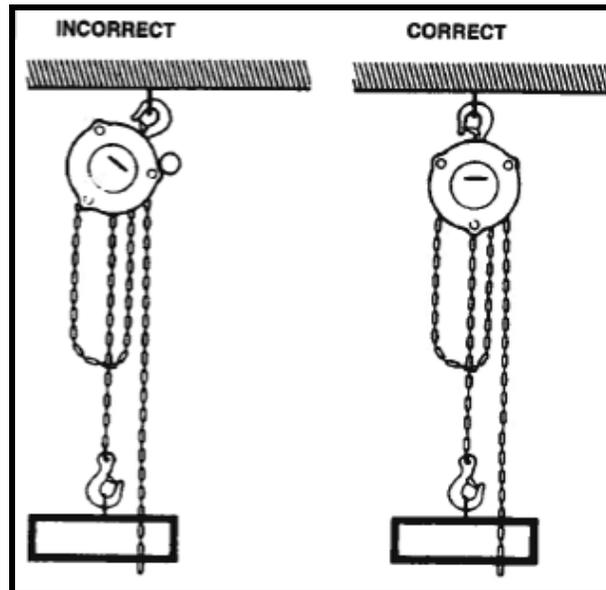
FIGURE 1

Les palans à chaîne doivent être grésés de manière à ce que les crochets supérieur et inférieur soient alignés selon un axe rectiligne (Figure 1). Ils sont conçus pour être utilisés le plus près possible de la verticale. Le panier à chaîne est donc susceptible de compromettre cette position lorsqu'il est chargé de chaîne.

Schéma des positions correctes et incorrectes d'un palan à chaîne.

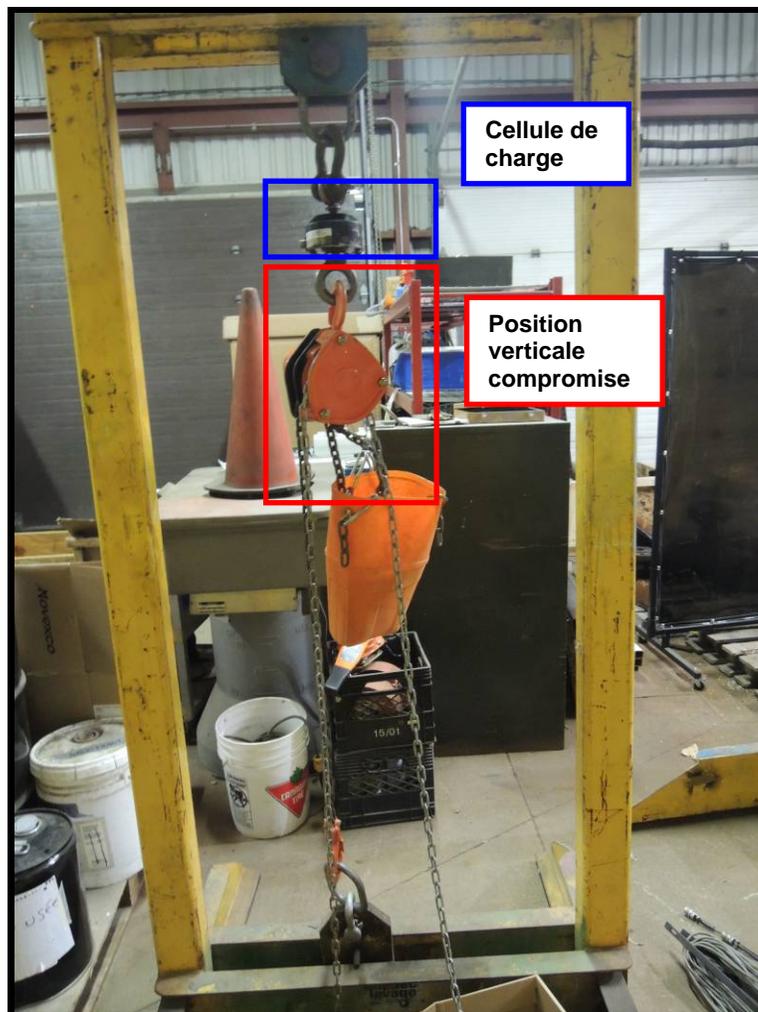
PHOTO 19

Palan #4 tel qu'installé sur le banc d'essai.

Encore une fois, il a été possible de noter que le palan avait tendance à adopter une mauvaise position lorsque que le panier de récupération de chaîne était chargé (Photo 19). En effet, la position verticale était compromise par le panier à chaîne lorsque ce dernier est chargé de chaîne (Photo 19). Notons également que le loquet de sécurité, le crochet et les chaînes du Palan #4 ne présentaient pas de déformation plastique (Photo 19). Ceci indique donc que le Palan #4 n'a pas été surchargé.

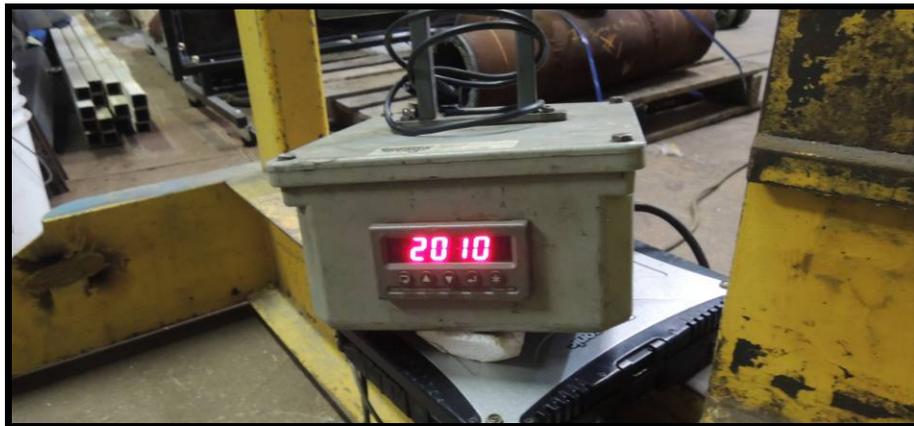
PHOTO 21

Le Palan #4 a ensuite été testé à près de 100% de sa capacité, soit à environ 2000 livres (Photo 21). Aucun relâchement n'a été noté lors du maintien de la charge. Le Palan #4 sera démonté à la section suivante afin de comparer ses différentes composantes mécaniques à celles du Palan #1.

Aucun relâchement n'a été noté lors du maintien de la charge sur le Palan #4.

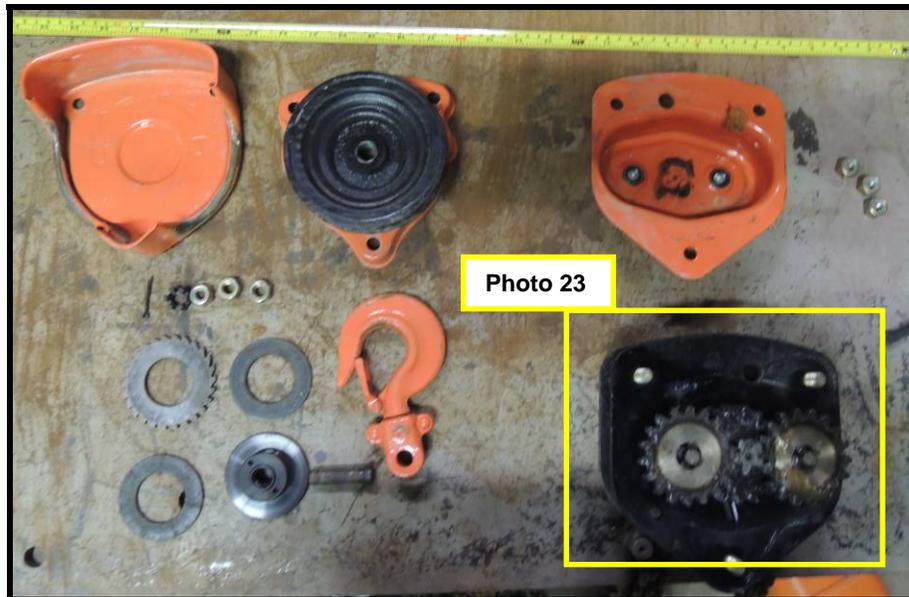
PHOTO 22

Le Palan #1 a été démonté afin de déterminer la cause du blocage noté lors des essais fonctionnels. Tout d'abord, le carter du côté de la chaîne d'entraînement a été ouvert puis les composantes démontées (Photo 22). Une indentation et des traces d'usure, le plus probablement produites par la chaîne d'entraînement, étaient visibles sur le carter du palan,

du côté de la chaîne d'entraînement (Photo 23). Cette usure pourrait être due à une friction induite à cette surface suite à l'angle créé par le poids du panier à chaîne sur le palan.

Démontage des composantes du côté de la chaîne d'entraînement du Palan #1.

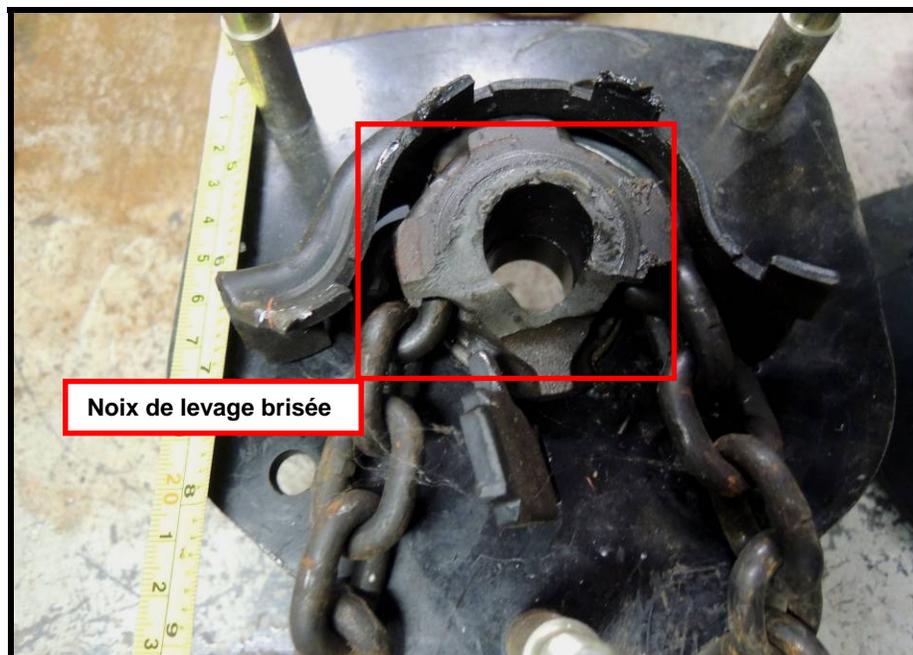
**PHOTO 24**

Le carter du côté de la chaîne de levage a été ouvert (Photo 24). Il a alors été noté que la noix de levage était brisée (Photo 24). Le démontage complet du Palan #1 a ensuite été effectué (Photo 25). Le démontage du palan a permis de noter l'absence de rouleaux de guidages. Les rouleaux de guidage sont généralement situés de part et d'autre de la noix de levage et servent à guider le passage de la chaîne de levage dans le palan.

Démontage des composants du côté de la chaîne de levage du Palan #1.

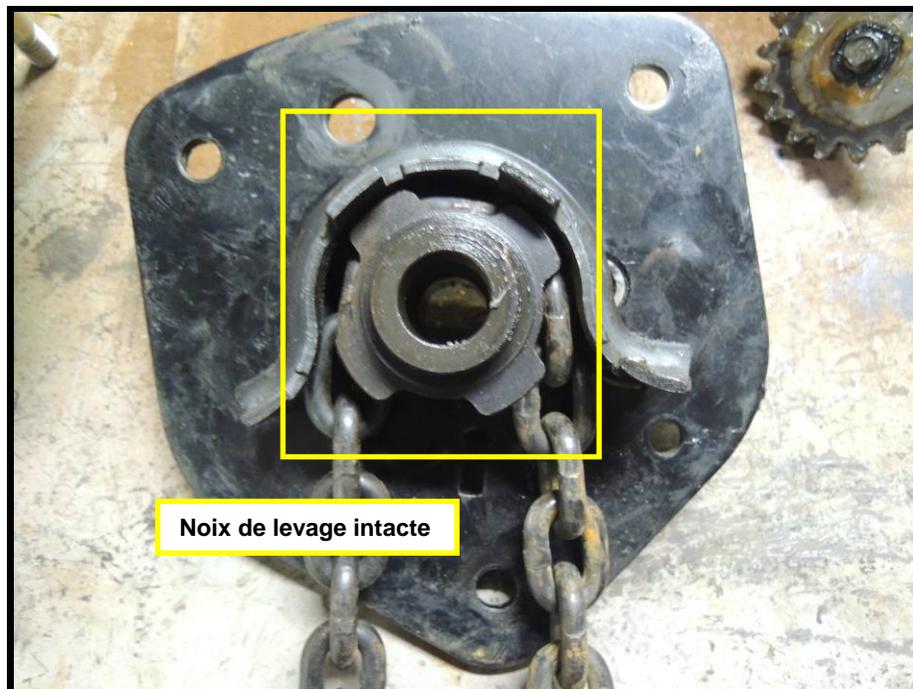
PHOTO 29

Le Palan #4 a été démonté à des fins de comparaison avec le Palan #1. Ainsi, l'ouverture du carter du côté de la chaîne de levage a montré que la noix de levage sur le Palan #4 semblait intacte (Photo 29). Le démontage complet du Palan #4 a alors été effectué (Photo 30). Les chaînes du palan ont été mesurées : la longueur de la chaîne d'entraînement était de 34 pieds et la longueur de la chaîne de levage était de 36 pieds. Aucun bris n'était visible à l'œil nu sur les composantes du Palan #4.

Démontage des composantes du côté de la chaîne de levage du Palan #4.

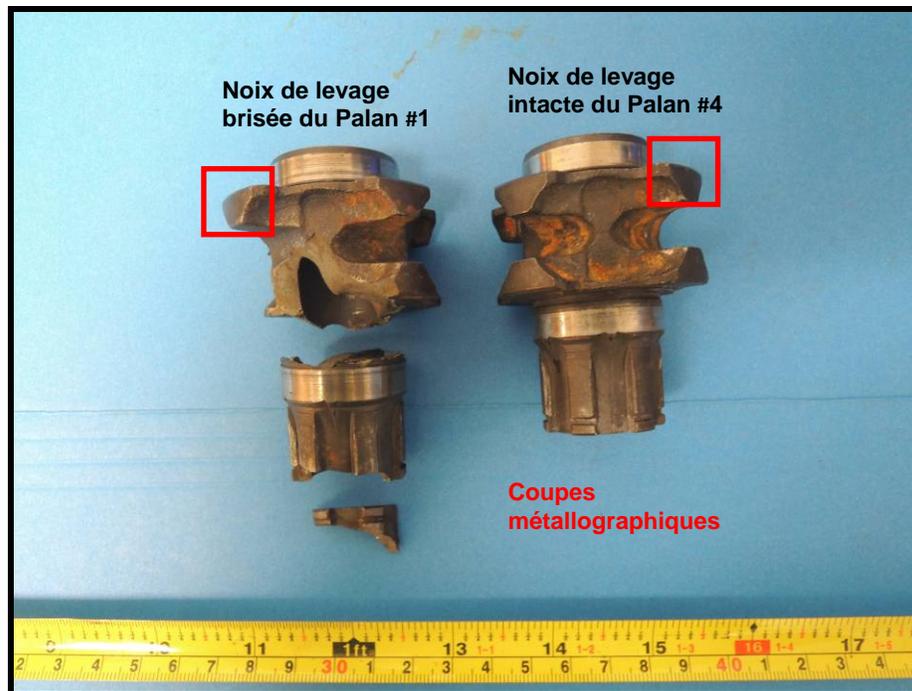
PHOTO 31

Emplacement des échantillons métallographiques sur les Palans #1 et #4 pour l'analyse de la microstructure.

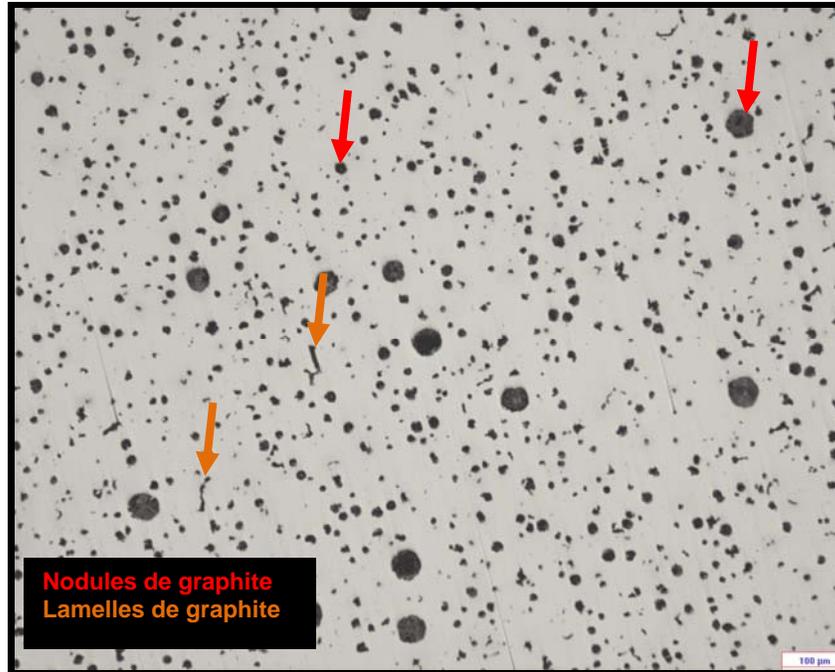
PHOTO 32

L'examen microscopique nous a permis, dans un premier temps, d'établir que la microstructure des noix de levage est composée de nodules de graphite et de particules de cémentite dans une matrice martensitique (Photos 32 à 35). Le graphite est également présent sous forme de lamelles irrégulières, mais majoritairement sous forme de nodules (Photos 32 et 35). Cette microstructure est obtenue à l'aide de traitements thermiques (« austempering ») visant à améliorer les propriétés mécaniques des fontes GS.

La taille des nodules est variable, mais de façon générale la microstructure du Palan #1 est similaire à celle du Palan #4 (Photos 32 à 35). Aucune anomalie métallurgique au niveau du matériel, pouvant expliquer le bris de la noix de levage du Palan #1, ne fût détectée lors de l'analyse de la microstructure.

Microstructure générale de la noix de levage du Palan # 1 (100X, Tel que poli)

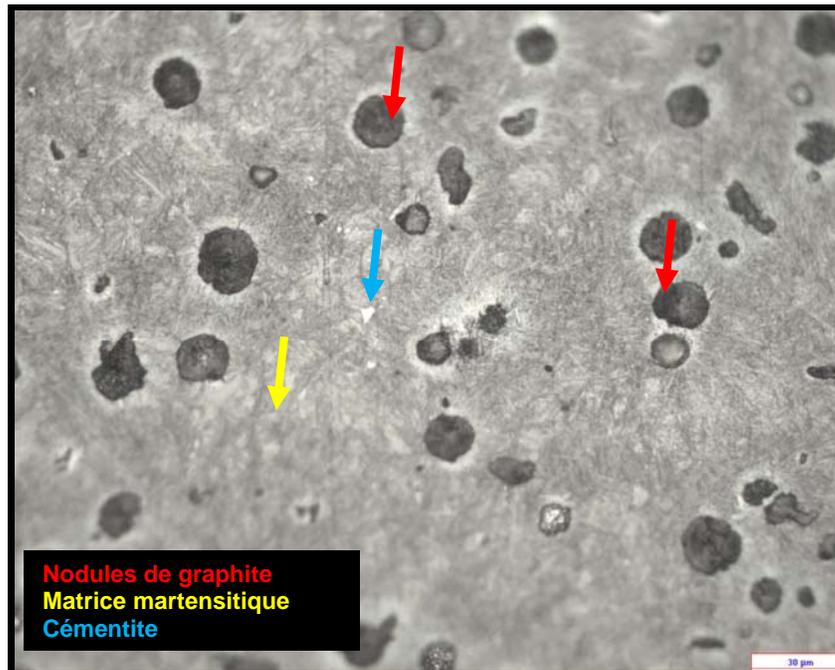
PHOTO 33

Microstructure générale de la noix de levage du Palan # 1 (500X, Nital 2%).

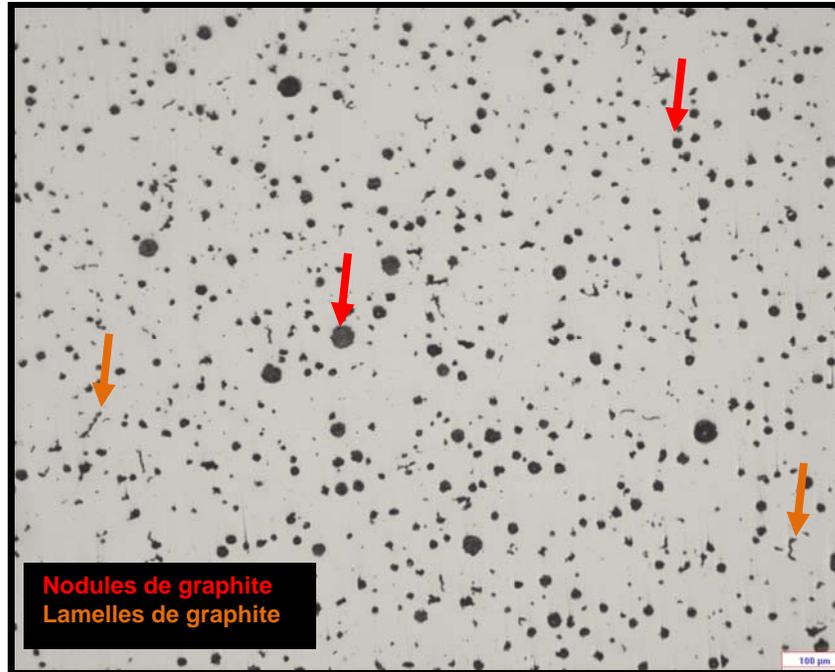
PHOTO 34

Microstructure générale de la noix de levage du Palan # 4 (100X, Tel que poli).

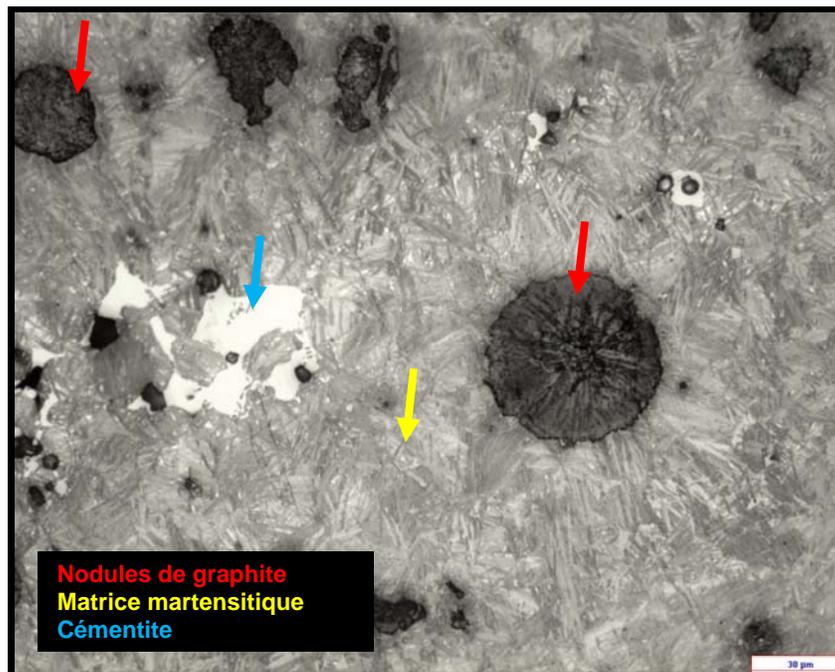
PHOTO 35

Microstructure générale de la noix de levage du Palan # 4 (500X, Nital 2%).

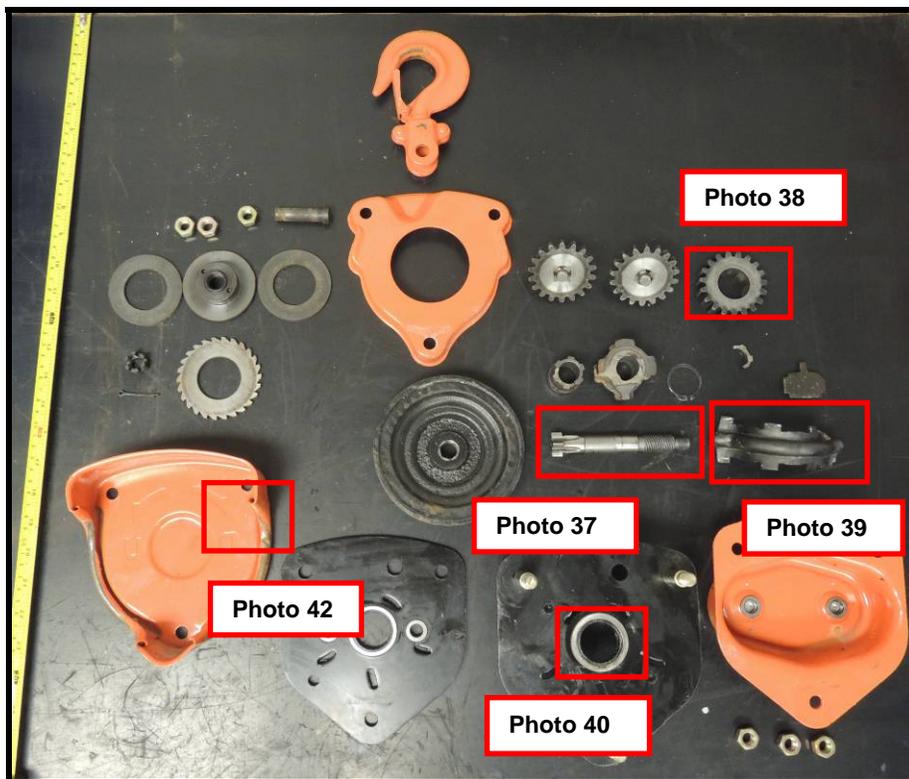
PHOTO 36

Ainsi, il a été noté que l'arbre d'entraînement présentait une fissure au niveau de sa partie cannelée (Photos 36 et 37). Les dents de l'engrenage de levage présentaient des indentations (Photos 36 et 38). Le guide de chaîne était déformé et des traces d'usure étaient visibles à sa surface interne (Photos 36 et 39). Le roulement sur la plaque d'assemblage était endommagé (Photos 36 et 40).

Vue générale des composantes du Palan #1.

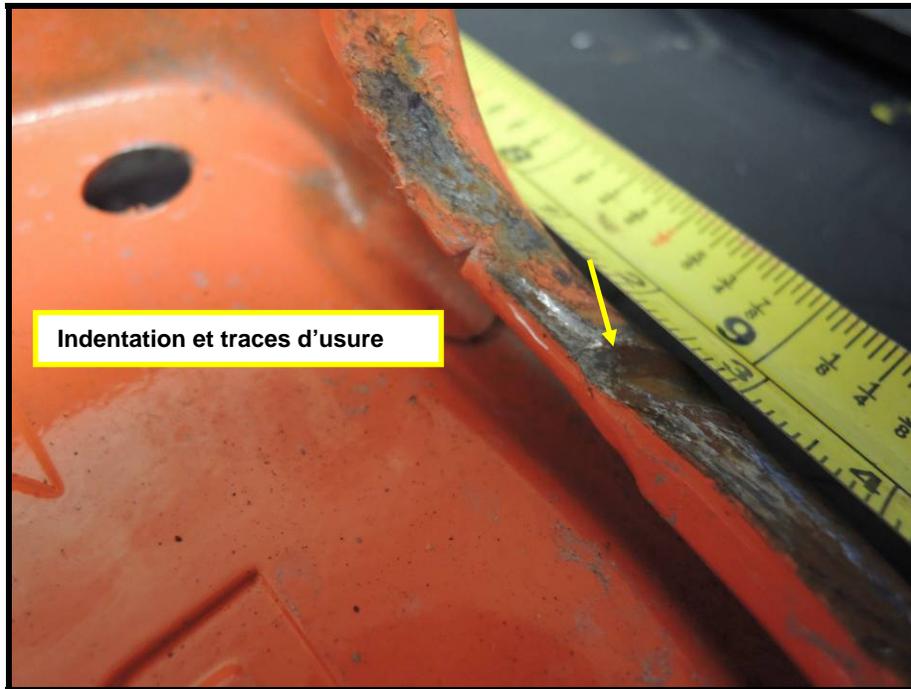
**PHOTO 42**

Tel qu'il a déjà été mentionné, une indentation et des traces d'usure, le plus probablement produites par la chaîne d'entraînement, étaient visibles sur le carter du palan du côté de la chaîne d'entraînement (Photos 36 et 42). La forme de l'indentation suggère qu'elle a été produite par un maillon de la chaîne d'entraînement (Photo 42). Le maillon aurait pu être coincé et/ou son passage aurait pu être forcé à cet endroit. De façon générale, les résultats de l'inspection visuelle ne portent pas à croire que la qualité des chaînes de levage et d'entraînement, ou des autres composantes mécaniques soit en cause dans la défaillance. Une caractérisation métallurgique complète de ces pièces n'est donc pas jugée nécessaire à l'investigation.

Indentation et traces d'usure sur le carter du côté de la chaîne d'entraînement du Palan #1.

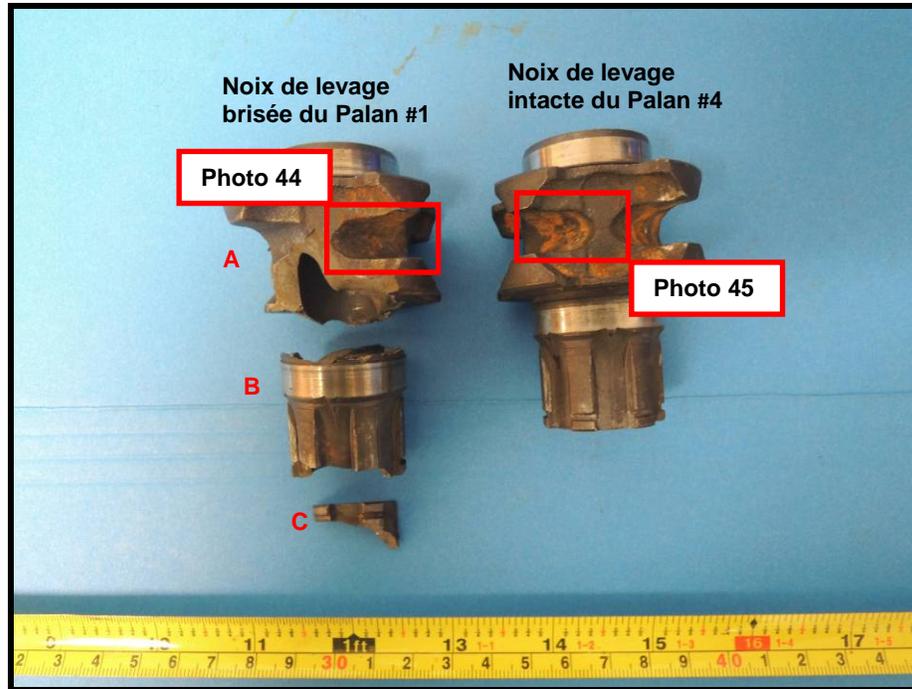
PHOTO 43

Une vue générale des noix de levage des Palans #1 et #4 est présentée à la Photo 43. Trois sections de la noix de levage du Palan #1 ont été récupérées, mais une partie est manquante (Photo 43). La partie manquante a le plus probablement été éjectée du carter lors du bris. Les parties disponibles de la noix de levage brisée ont arbitrairement été identifiées par SGS comme étant A, B et C (Photo 42).

Vue générale des noix de levage des Palans #1 et #4.

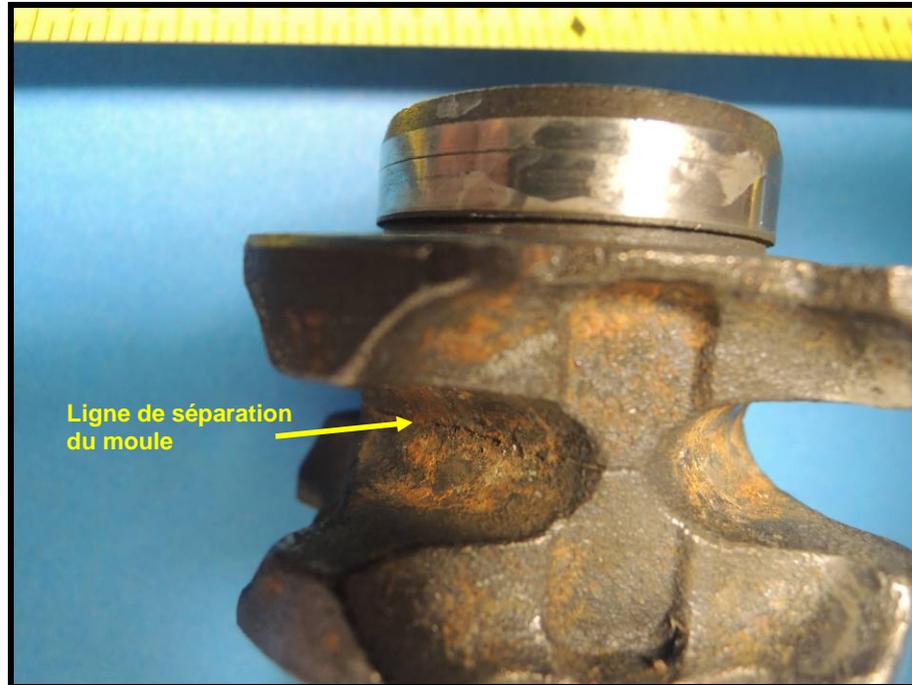
PHOTO 45

La ligne de séparation du moule était visible sur les noix de levage des Palans #1 et #4 (Photos 44 et 45). La ligne de séparation du moule est une imperfection mineure de surface créée lors du procédé de fabrication de la pièce coulée et, plus particulièrement, lors de la coulée. Ce type de discontinuité de surface est fréquemment rencontré dans le cas des pièces coulées et affecte l'apparence de la pièce, mais, de façon générale, n'a pas d'influence considérable sur la vie en service. Aucune fissure ou autre défaut majeur n'a été observé sur la noix de levage du Palan #4.

Ligne de séparation du moule sur la noix de levage du du Palan #4.

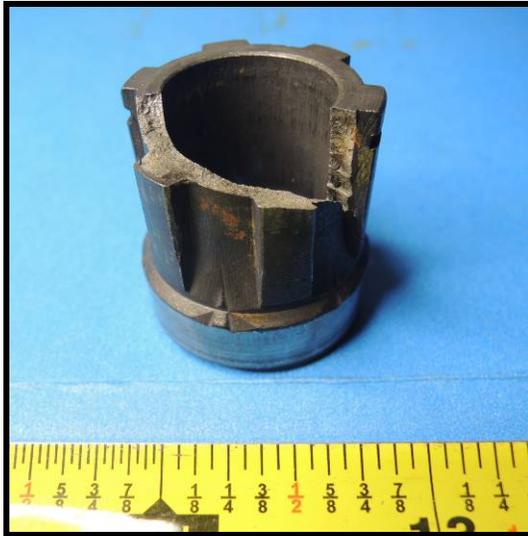
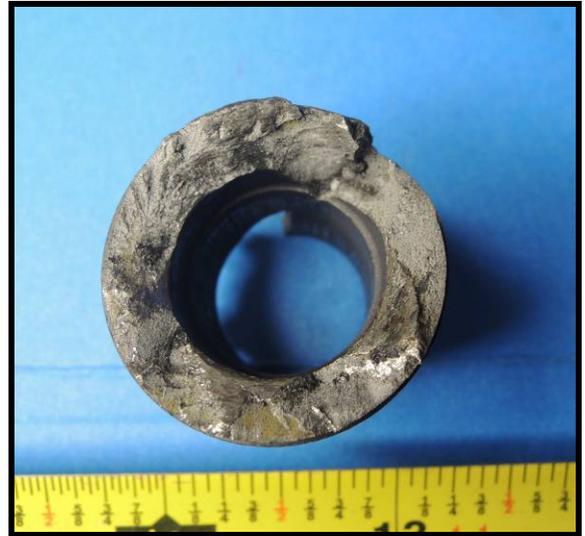
PHOTO 47

Il est possible de noter l'absence de déformation plastique sur les faciès de rupture des parties A, B et C (Photos 46 à 48). Cette caractéristique indique généralement un mode de bris fragile. Les bris fragiles sont des bris soudains, typiquement associés à une surcharge appliquée sur la pièce.

Ensuite, la morphologie générale des marques de frottement sur le faciès de rupture de la partie B, qui tourbillonnent sur la circonférence, suggère que la torsion a été la contrainte impliquée dans la défaillance (Photo 47). Dans le cas d'un palan, la torsion est la contrainte principale agissant sur la noix de levage lorsque les chaînes d'entraînement et de levage sont activées.

Vue générale du faciès de rupture de la partie B de la noix de levage du Palan #1.

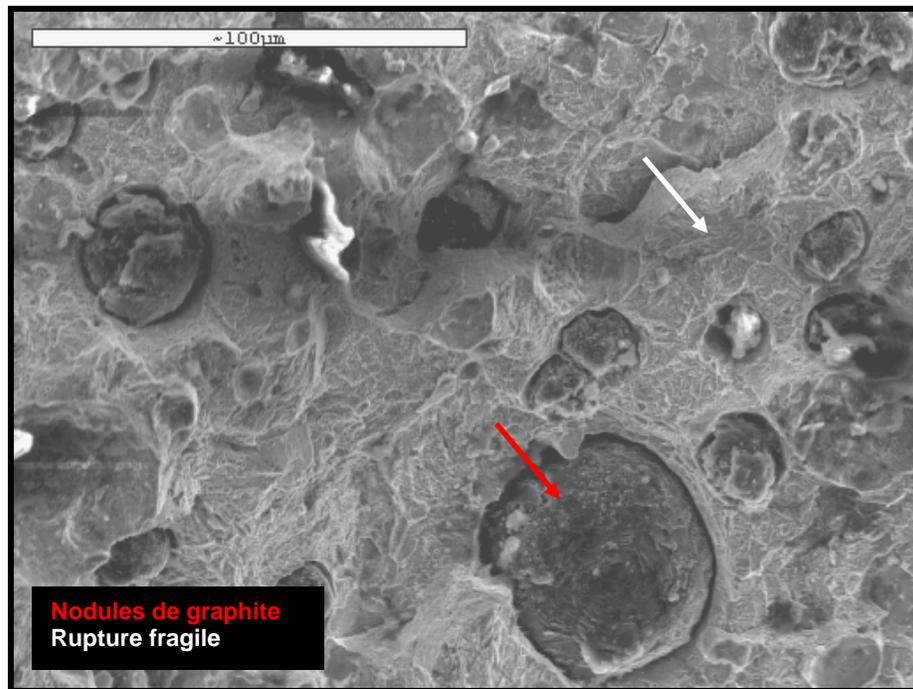
PHOTO 49

Afin de caractériser le mode de bris à l'échelle microscopique, une analyse par microscopie électronique à balayage a été effectuée sur les parties A, B et C de la noix de levage du Palan #1. Ainsi, l'observation microscopique des faciès de rupture a permis de confirmer la nature fragile du bris notée lors de l'analyse macroscopique. En effet, la morphologie des faciès de rupture présentait l'apparence typique d'une rupture fragile, contournant les nodules de graphite (Photos 49 à 51). Tel qu'il a déjà été mentionné, les bris fragiles sont des bris soudains, typiquement associés à une surcharge appliquée sur la pièce. Aucune évidence de propagation progressive en fatigue n'a été notée.

Vue générale au microscope électronique à balayage du faciès de rupture de la partie A de la noix de levage du Palan #1.

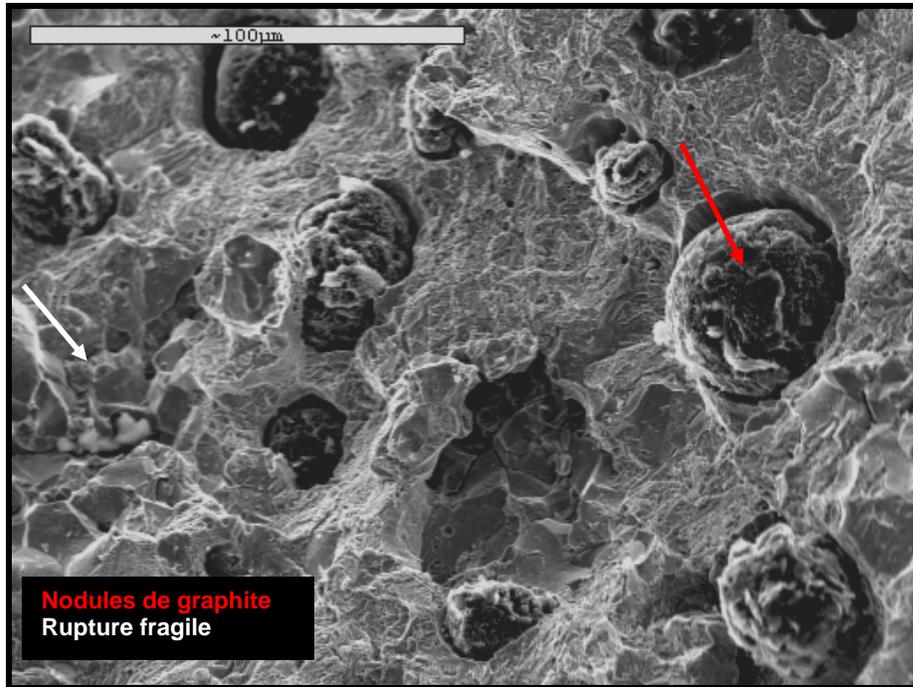
PHOTO 50

Vue générale au microscope électronique à balayage du faciès de rupture de la partie B de la noix de levage du Palan #1.

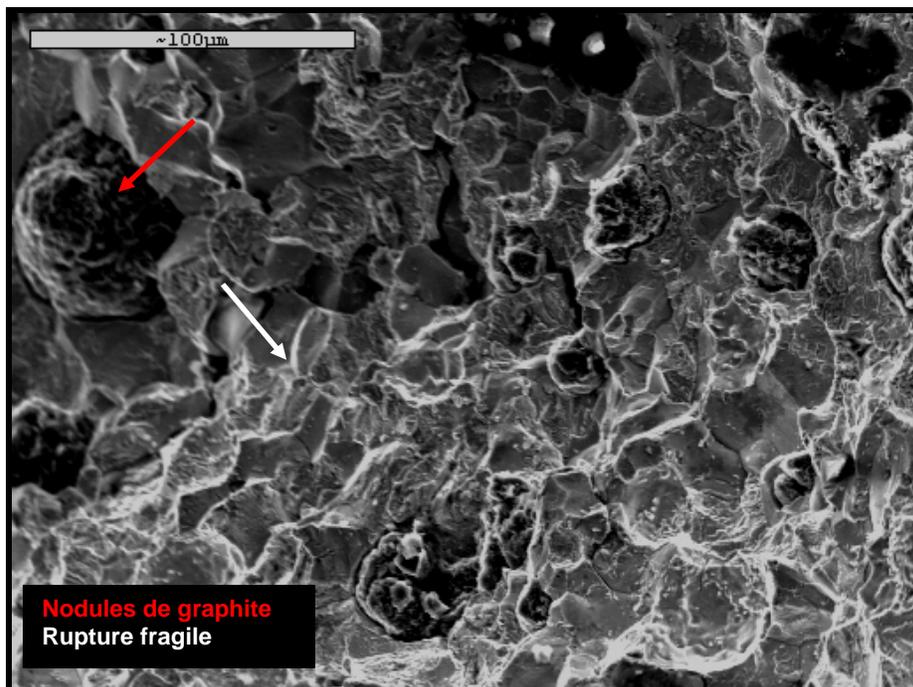
PHOTO 51

Vue générale au microscope électronique à balayage du faciès de rupture de la partie C de la noix de levage du Palan #1.

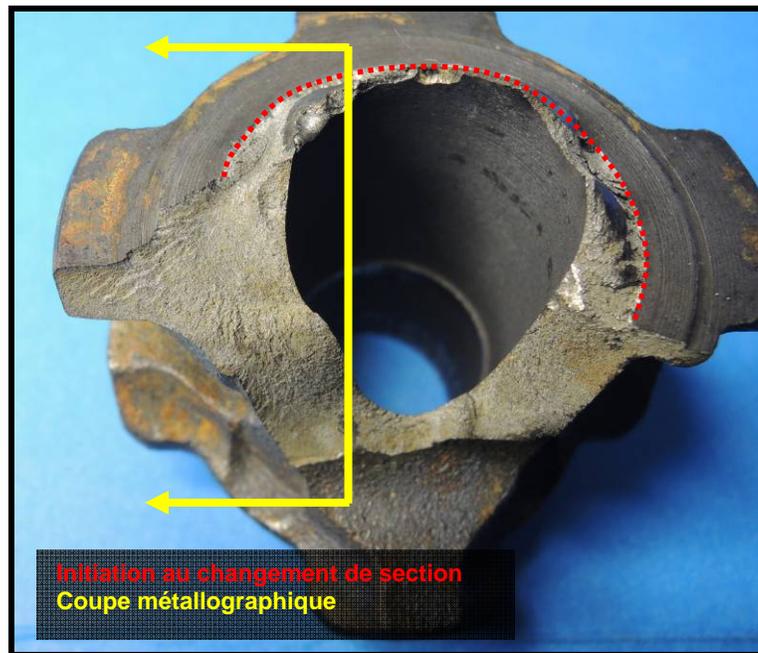
PHOTO 52

Pour ce faire, une coupe transversale a été effectuée au niveau du changement de section où a eu lieu l'initiation du bris de la partie A (Photo 52). Après avoir été enrobé de bakélite et poli jusqu'à l'obtention d'un fini miroir, l'échantillon ainsi obtenu a été attaqué à l'aide du réactif Nital 2% afin de révéler les détails de la microstructure (Photo 53).

Emplacement de la coupe métallographique sur le faciès de rupture de la partie A de la noix de levage du Palan #1.

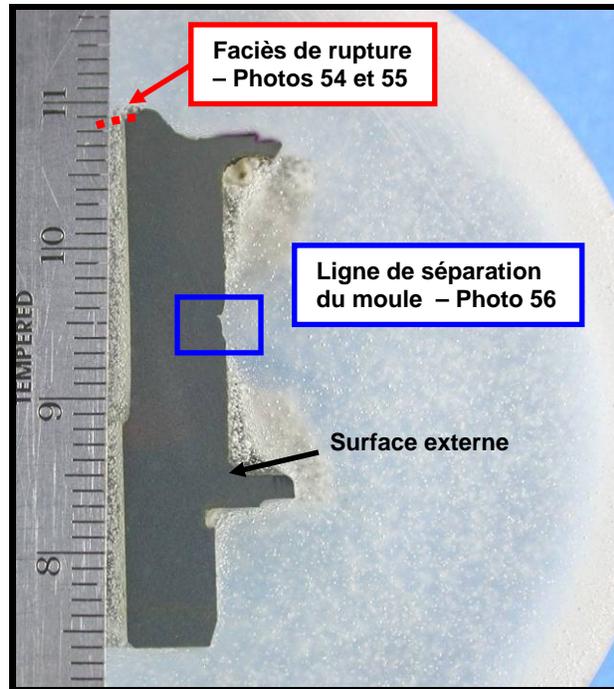
PHOTO 53

Coupe métallographique sur le faciès de rupture de la partie A de la noix de levage du Palan #1.

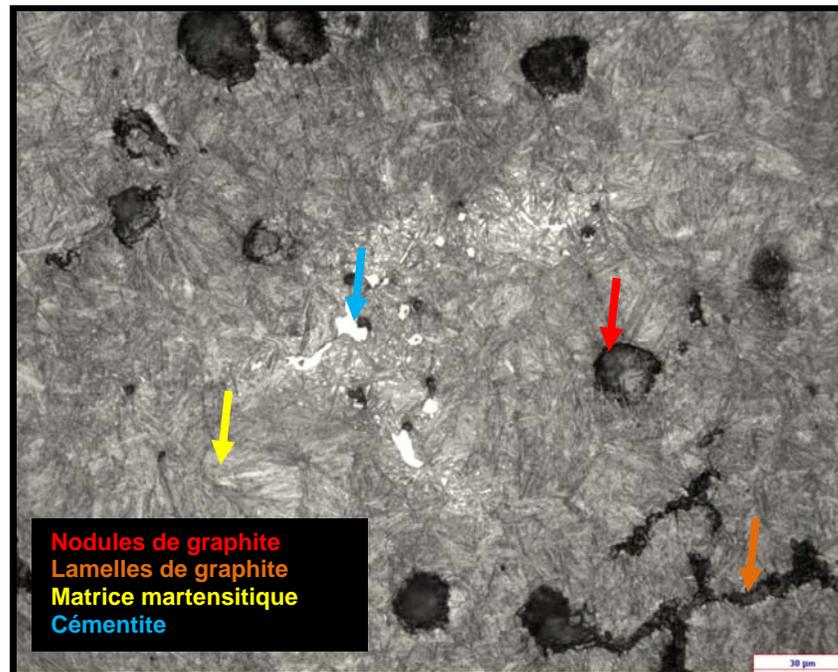
PHOTO 55

L'observation microscopique de la coupe métallographique, au site d'initiation, a permis de noter que la microstructure à cet endroit était comparable à celle observée dans une zone saine lors de sa caractérisation métallurgique (Photos 54 et 55). La ligne de séparation du moule était visible sur la coupe métallographique, mais aucune fissure ou autre anomalie métallurgique n'était présente dans cette zone (Photo 56). Aucune anomalie métallurgique ayant pu favoriser le bris de la noix de levage n'a été notée sur la coupe métallographique.

Microstructure générale de la noix de levage du Palan # 1 (500X, Nital 2%).

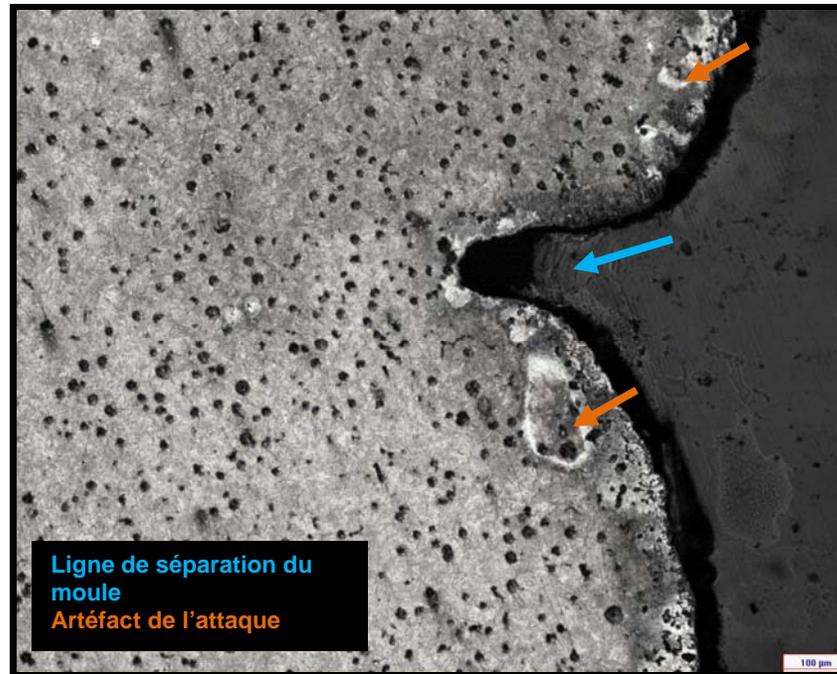
PHOTO 56

Ligne de séparation du moule sur la noix de levage du Palan # 1 (100X, Nital 2%).
