**EN004105****RAPPORT D'ENQUÊTE**

**Accident mortel survenu le 27 octobre 2014  
à un travailleur de l'entreprise  
Constructions Jacques Dubois & Fils inc.  
sur un chantier situé  
au 1100, rue des Rigoles à Québec**

**Direction régionale de la Capitale-Nationale**

**Date du rapport : 16 août 2016**

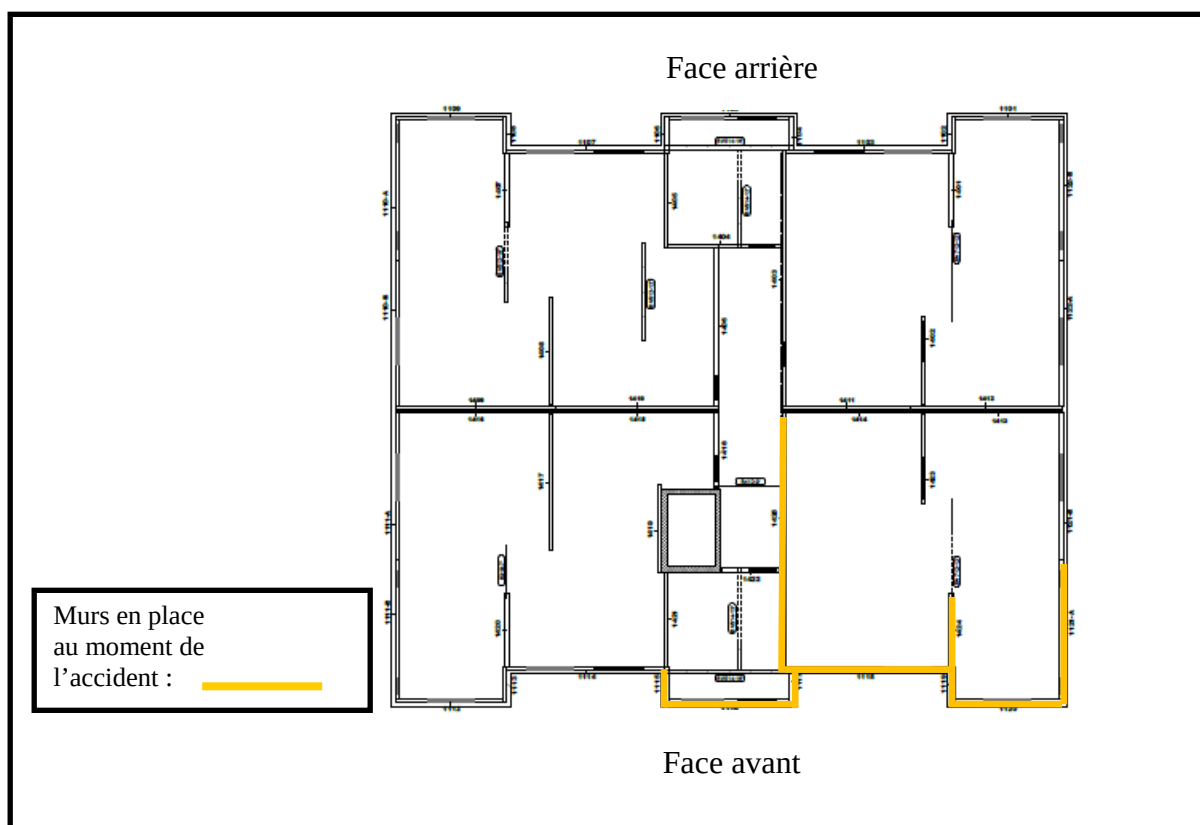
Plan 2 : Plan du bâtiment « B »

Le 27 octobre 2014, le jour de l'accident, les conditions climatiques sont généralement nuageuses. La température est d'environ 8 °C . Des vents d'orientation ouest-sud-ouest de 26 km/h soufflent avec des rafales allant jusqu'à 39 km/h. Les travailleurs procèdent à la démolition du bâtiment « B », les bâtiments « A » et « C » ayant été démolis la semaine précédente. La dalle de béton où se trouve le bâtiment « B » est humide et il y a des accumulations d'eau par endroits. Au moment de l'accident, seuls quelques murs de la section avant droite du bâtiment « B » sont toujours en place (voir plan 2). Les sections de structure démolies sont empilées autour des bâtiments « A », « B » et « C.

- Les murs laissés en place à l'avant du côté droit du bâtiment « B » reposent en équilibre précaire, sans contreventements.
- De chaque côté des murs en place se trouve une aire de renversement.
- La zone dangereuse de l'aire de renversement des murs n'est délimitée par aucun périmètre de sécurité.
- La structure de bois du bâtiment est humide et des traces de moisissures sont apparentes sur diverses composantes.

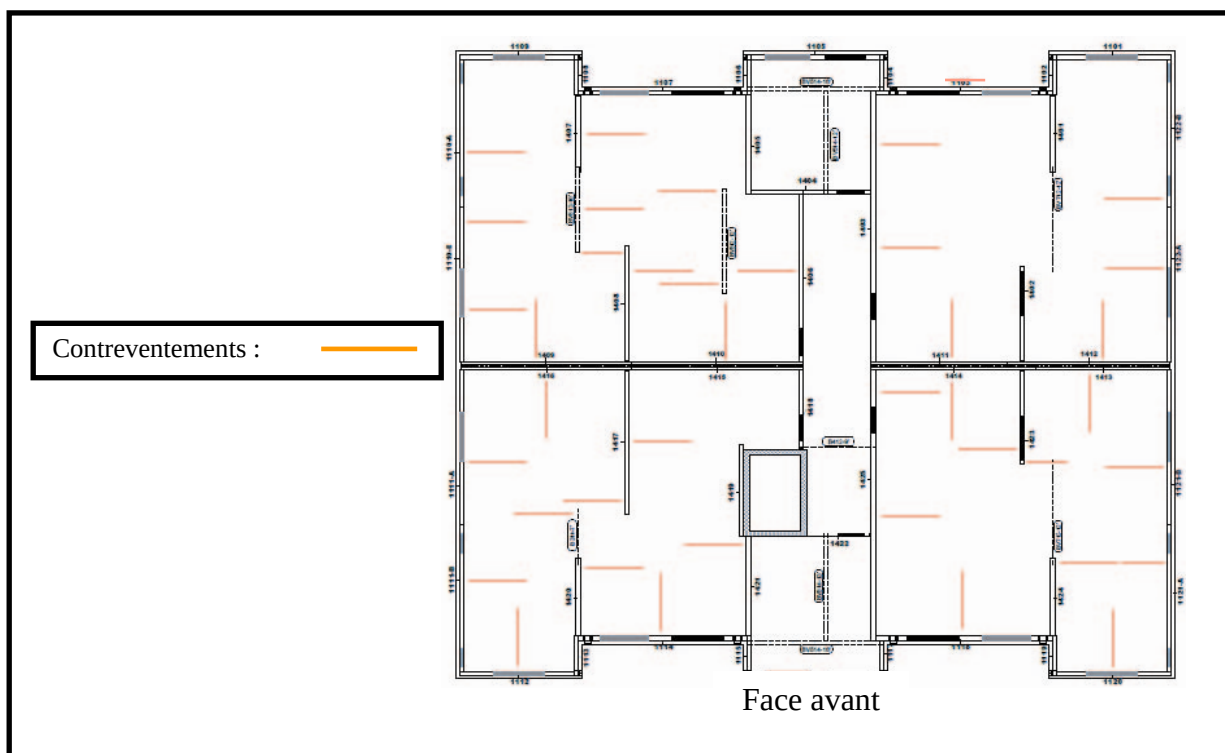
Plan 3: Positionnement des contreventements  
(Source : Constructions Jacques-Dubois et Fils inc., modifié par la CNESST)

Afin de conserver l'intégrité physique de la dalle structurale du stationnement, une méthode de travail est élaborée afin de démolir les bâtiments. La méthode consiste à démanteler la structure en sections pouvant ensuite être chargées sur une semi-remorque à plateau à l'aide d'un chariot élévateur. Avant de procéder au démantèlement, tous les contreventements qui soutiennent latéralement les murs ainsi que les ancrages fixant les murs extérieurs à la dalle de béton doivent être retirés. Les contreventements sont constitués de planches de bois de 38 mm sur 140 mm (2 po sur 6 po).

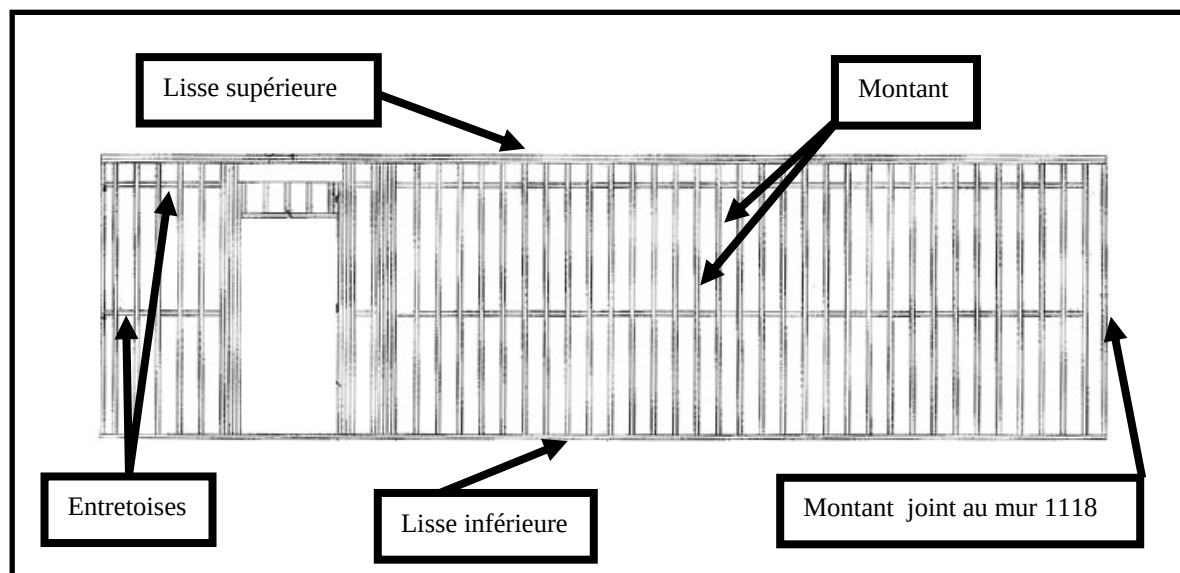
Plan 5 : Composantes du mur 1425  
(Source : Les structures Ultratec inc., modifié par la CNESST)

Selon le fabricant, la masse du mur 1425 est d'environ 680 kg (1500 lbs).

Le mur 1425 mesure 9,5 m de long sur 2,73 m de haut sur 15 cm de large. La distance entre les montants est de 20 cm (centre-centre) excepté aux abords d'une ouverture de porte où un ajout de montants est fait afin de solidifier la structure. Des entretoises sont installées entre les montants environ à la mi-hauteur du mur et dans la partie supérieure (voir plan 5). Un côté du mur est recouvert d'un panneau structural.

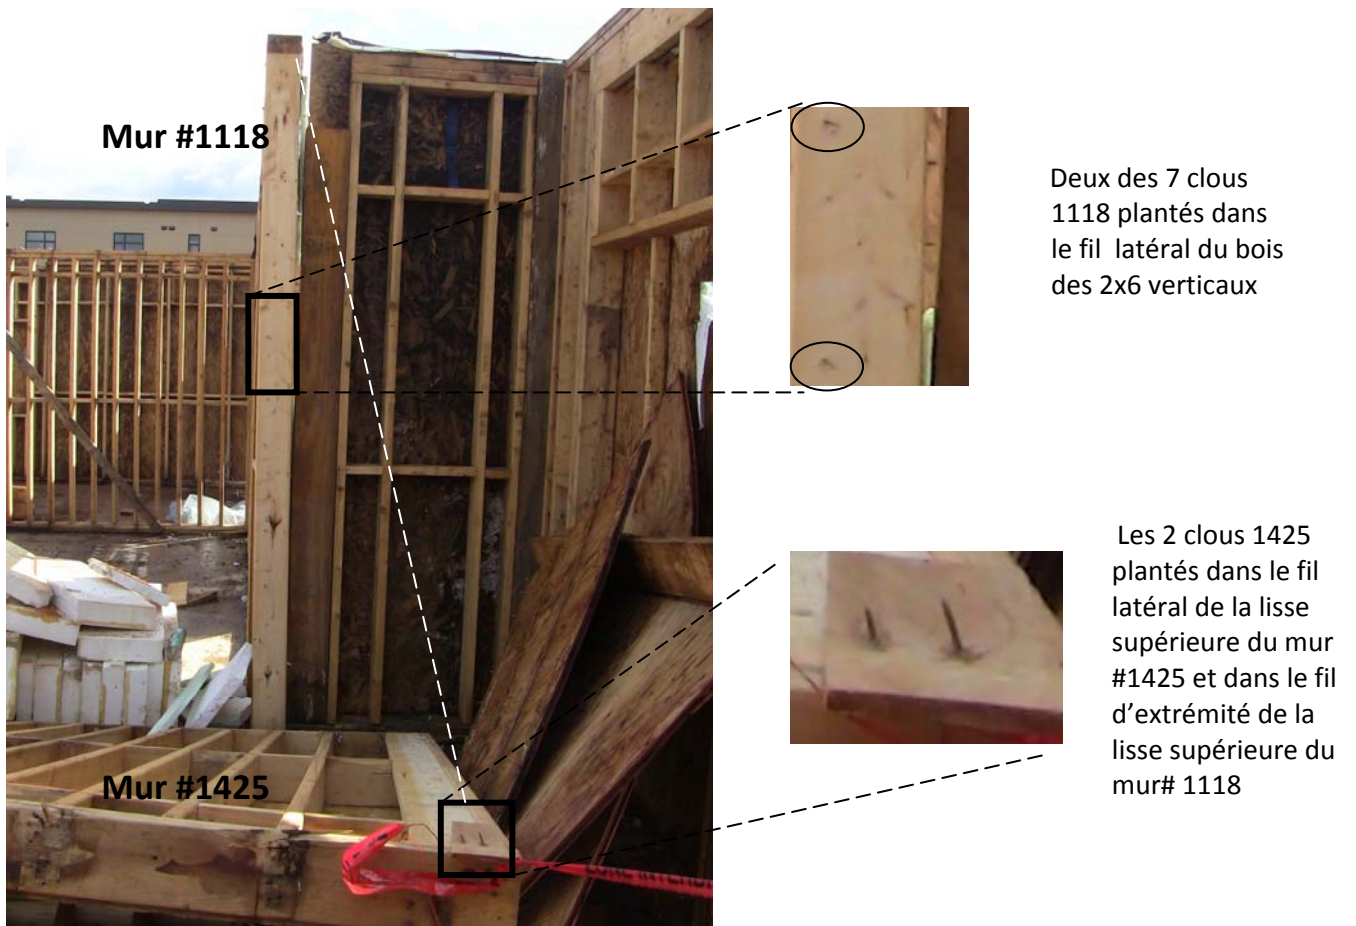
Photo 9.1B

La photo a été prise le 12 novembre 2014 en compagnie de l'inspecteur. On y voit la position initiale du mur #1425 avant le renversement, de même que le mur #1118 toujours debout, mais contreventé à la suite de la demande de l'inspecteur. Le mur #1425 est présent au site, mais hors du champ de l'appareil photographique. Il a été déplacé à la demande de l'inspecteur.

**9.1B Photo mur #1425**
