**EN004119****RAPPORT D'ENQUÊTE**

**Accident mortel survenu le 30 mai 2016  
à un travailleur de l'entreprise Pétro-Max 1995 inc.  
située au 1845, route 122 à Notre-Dame-du-Bon-Conseil**

**Direction régionale de la Mauricie  
et du Centre-du-Québec**

**Marie-Claude Latulippe****Date du rapport : 17 novembre 2016**

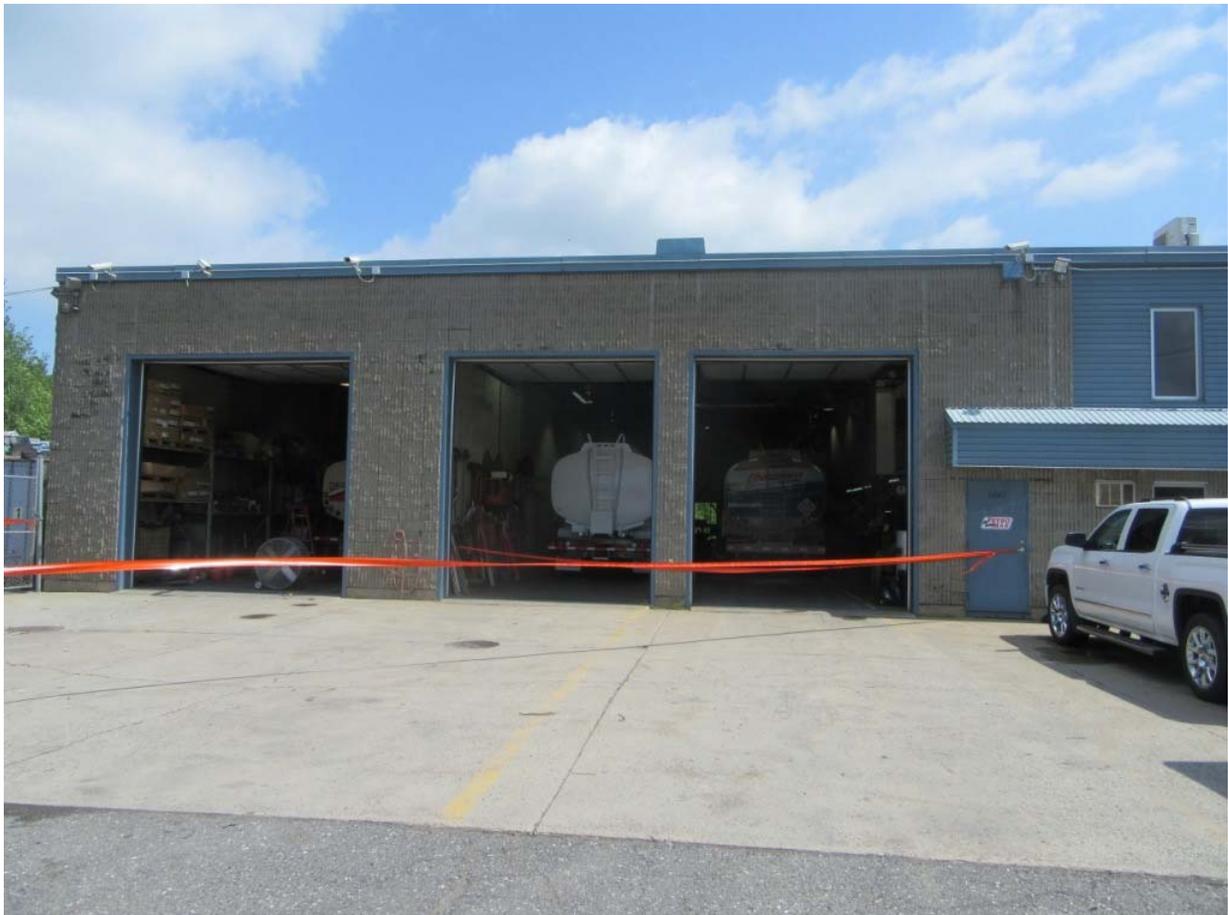
Photo n° 3 - Vue de l'avant du garage

Il s'agit d'une entreprise spécialisée dans la vente, la réparation et l'inspection de citernes routières de produits pétroliers légers. L'établissement comporte un bâtiment séparé en quatre parties. Les bureaux se trouvent à la droite du bâtiment sur la photo ci-dessous. Les deux aires de travail centrales servent à la préparation et à l'assemblage des citernes neuves, ainsi qu'aux réparations mécaniques des camions. La dernière aire de travail située à gauche du bâtiment est destinée à l'inspection et à la réparation des citernes.

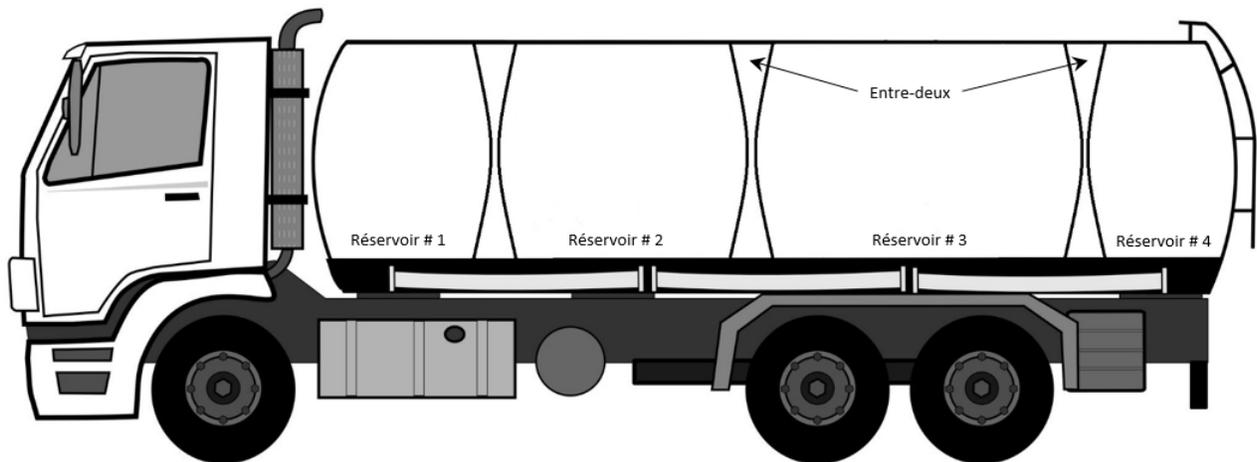
Diagramme n° 1 - Citerne à éléments multiples

Les camions citernes à éléments multiples permettent le transport de plusieurs types de produits pétroliers en même temps. Les réservoirs sont séparés par une double cloison appelée l'entre-deux. Les entre-deux sont munis d'ouvertures sur le haut et le bas permettant un écoulement libre. Si un des réservoirs adjacents à un entre-deux fuit, le liquide s'égoutte par l'ouverture inférieure de l'entre-deux (voir diagramme n° 1).

Lorsqu'un réservoir fuit, les travailleurs doivent déterminer la source de la fuite et la réparer. Pour ce faire, les travailleurs vident les réservoirs adjacents à l'entre-deux. Les réservoirs et l'entre-deux sont alors lavés à la vapeur, puis testés pour s'assurer qu'il n'y a aucune trace de vapeur explosive. C'est pendant la réparation d'une fissure par soudure à l'intérieur du réservoir n° 4 qu'une explosion s'est produite.

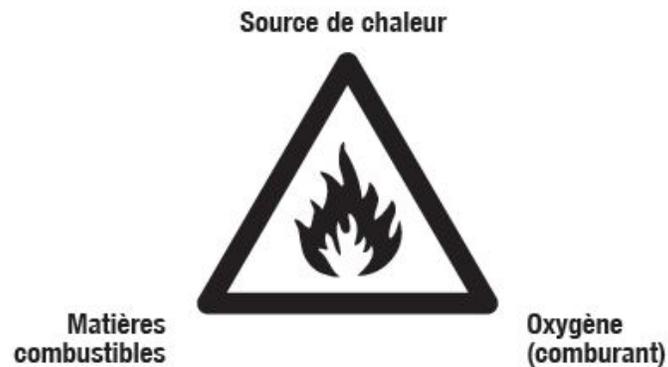
Diagramme no. 4 - Triangle de feu

Les incendies sont causés par la combinaison simultanée d'une source de chaleur, de matières combustibles et de comburant, en général l'oxygène, nommée triangle de feu.

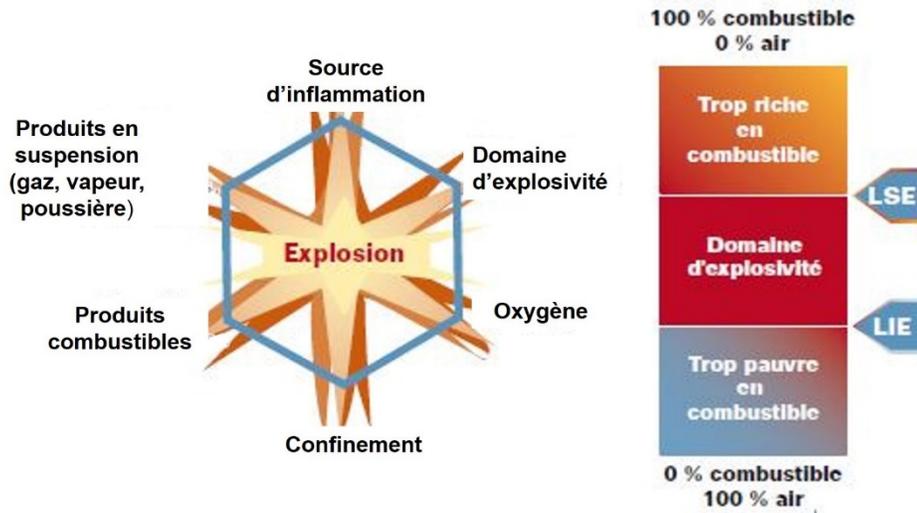
Diagramme n° 5 – Phénomène d'une explosion

À la différence de l'incendie, l'explosion implique des éléments additionnels dont : le confinement, le domaine d'explosivité (d'un produit) et un produit en suspension (gaz, vapeur, poussière). Le diagramme suivant schématise le phénomène d'une explosion.

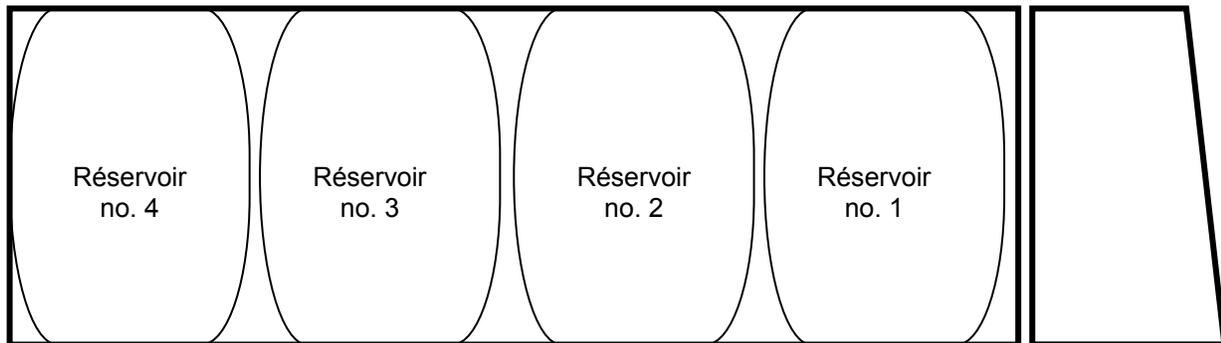
Le camion-citerne est constitué de 4 réservoirs qui se situent à l'intérieur de la citerne. Le soudage avait lieu sur le dernier réservoir identifié comme étant le réservoir n° 4.

Le réservoir n° 4 était vide tandis que le réservoir n° 3, adjacent à ce dernier, contenait du diesel (1 266 litres de diesel clair sur une capacité de 7 000 litres). Avant le soudage, le travailleur a procédé au nettoyage du réservoir n° 4 et l'espace entre les réservoirs n° 3 et n° 4 aux vapeurs d'eau.

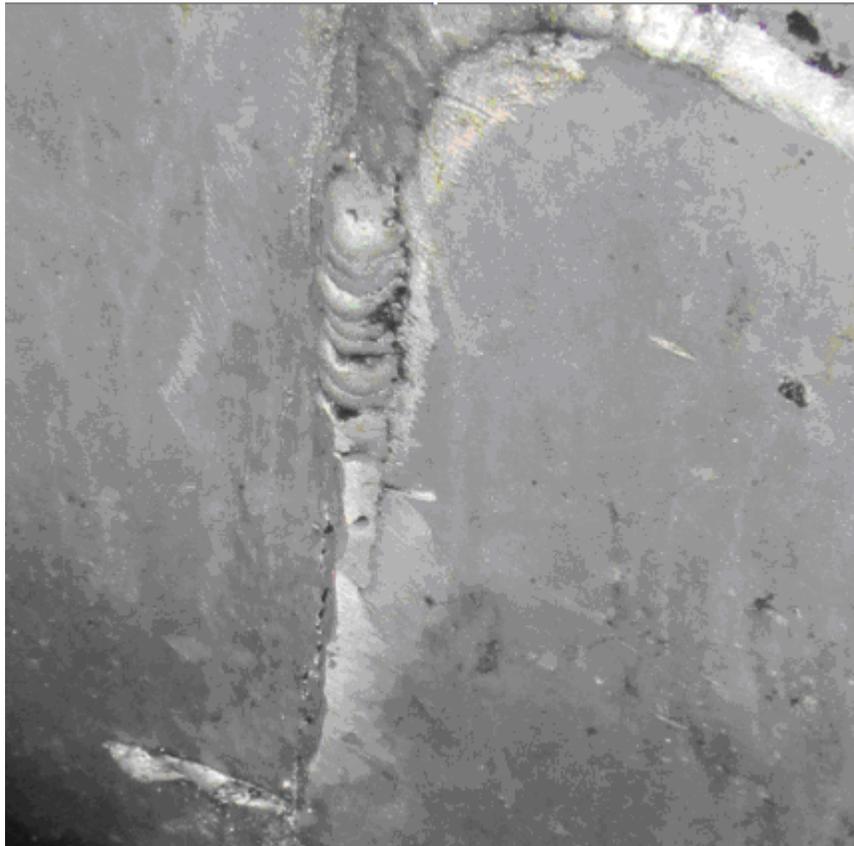
Le fil de soudage utilisé est le MaxalMig 5356 fabriqué par la compagnie Hobart Filler Metals. Selon les données techniques, ce fil fond à la température de 1 060 °F à 1 175 °F, soit de 571 °C à 635 °C.

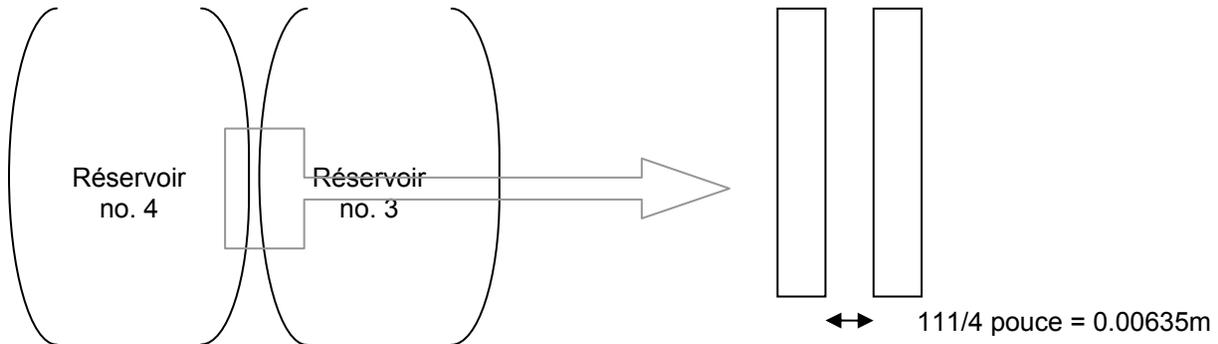
##### 1- Détermination de la température atteinte dans la paroi interne du réservoir n° 3 vis-à-vis de la partie soudée dans le réservoir n° 4

Vu que le fil fond entre 1 060 °F (571,1 °C) et 1 175 °F (635 °C), nous allons alors considérer que le métal d'apport se dépose sous forme liquide à environ 571 °C.
