RAPPORT D'ENQUÊTE

**Accident mortel survenu le 2 septembre 2016
à un travailleur de l'établissement de La Compagnie
Commonwealth Plywood Itée, situé au 172, avenue du Moulin
à Mont-Laurier (Québec)**

Date du rapport : le 28 octobre 2016

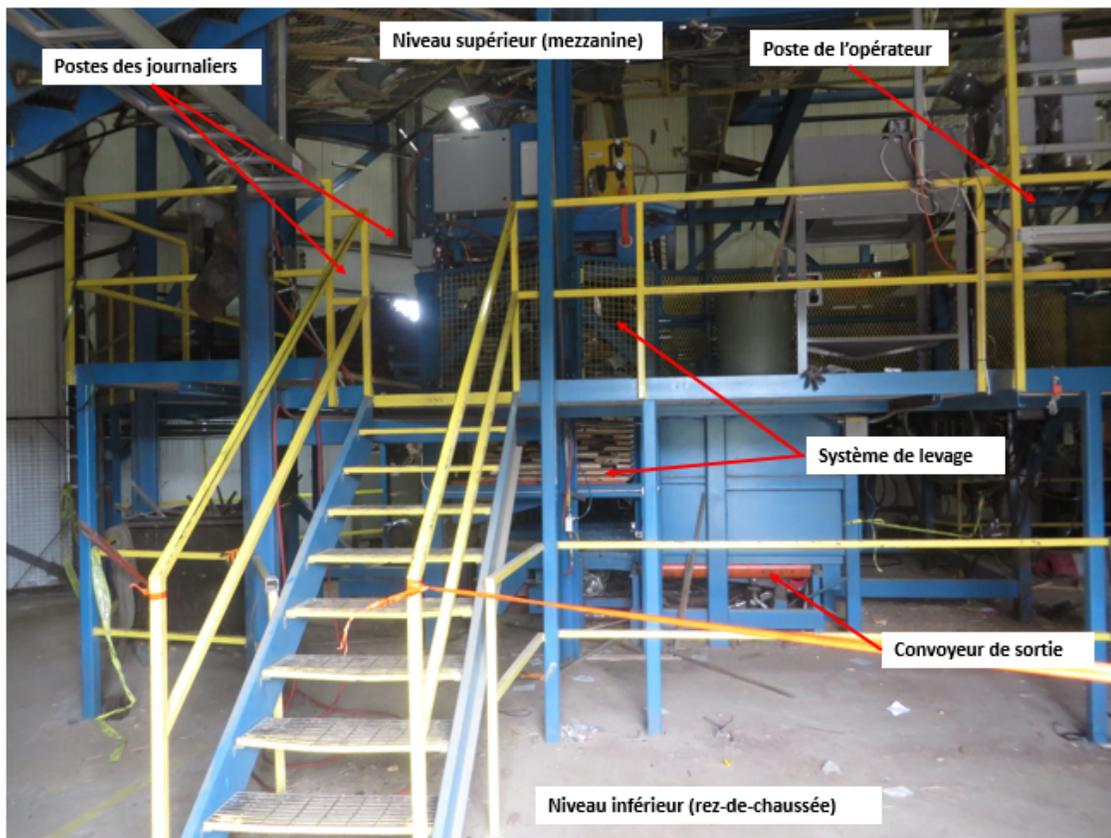
Photo 2 : Niveaux supérieur et inférieur d'une section de la station d'empilage

Cette machine s'étend sur une longueur de près de 60 m. Les postes de travail (opérateur et journaliers), une section du convoyeur d'entrée, la baguetteuse de même qu'une partie du système de levage se trouvent au niveau supérieur de la machine (mezzanine) alors que le niveau inférieur (rez-de-chaussée) comprend principalement l'autre partie du système de levage, le transfert d'évacuation à chaîne, l'attacheuse et le convoyeur de sortie (voir photos 2 et 3).
