# **RAPPORT D'ENQUÊTE**

**Accident mortel sur l'autoroute Métropolitaine impliquant quatre  
véhicules lourds survenu le 9 août 2016**

**Direction régionale de Montréal de la prévention et de l'inspection**

**Date du rapport : 21 juin 2017**

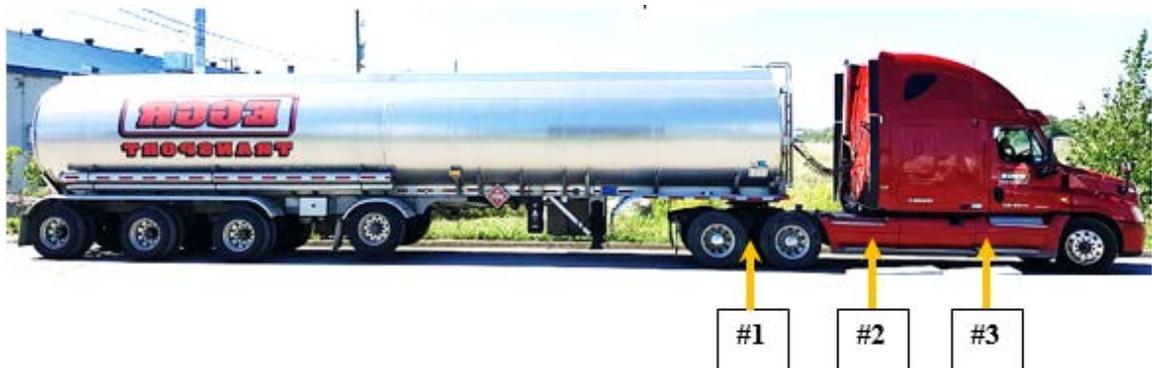
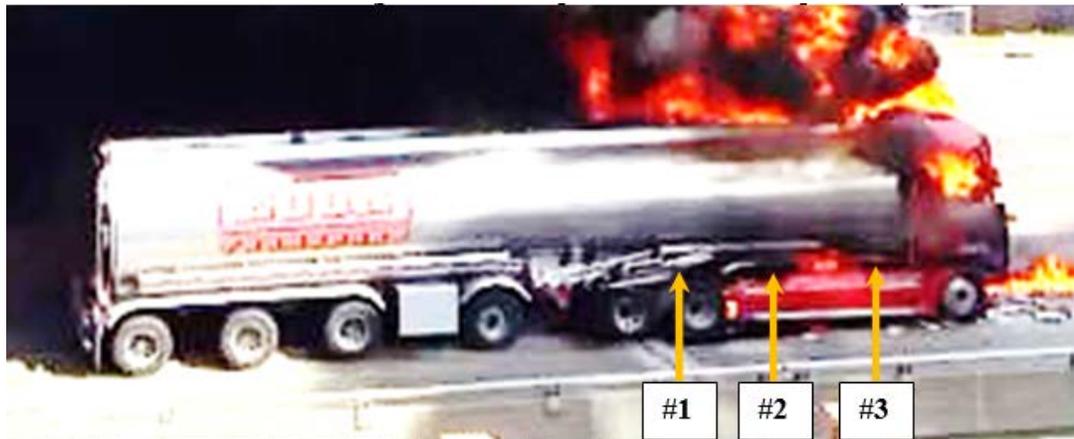
La comparaison entre les images du camion-citerne avant et après l'accident permet de mesurer la force de l'impact. Les photos suivantes montrent un comparatif de la position de la remorque-citerne avec le tracteur en temps normal et la position de la remorque-citerne avec le tracteur après impact.

- L'extrémité de la remorque-citerne, normalement située devant l'attelage, est maintenant située derrière le train avant du tracteur (flèche n°1). Aucune expertise n'a été effectuée pour déterminer si la remorque-citerne s'est détachée suite au bris du pivot d'attelage ou suite à un bris de la sellette;

- La cabine du tracteur a complètement été emboutie par la remorque-citerne qui s'est détachée du système d'ancrage. La flèche n°2 montre la position normale de l'arrière de la cabine avant l'impact;
- Le poste de conduite a été déplacé au-dessus des roues avant du tracteur. La flèche n°3 montre la position du début de la portière avant l'impact.
- Une séquence vidéo prise par un citoyen permet de constater qu'un liquide combustible se répand sous la cabine du chauffeur et forme une trainée sur le pavé qui se déplace vers le camion de Givisco. Les deux photos tirées de la bande vidéo montrent l'avancement de la coulisse de liquide inflammable sur le pavé.
- Dans le cadre de son enquête, la Sûreté du Québec a confirmé que le cellulaire du conducteur de la remorque-citerne n'a pas été utilisé au moment de l'accident.

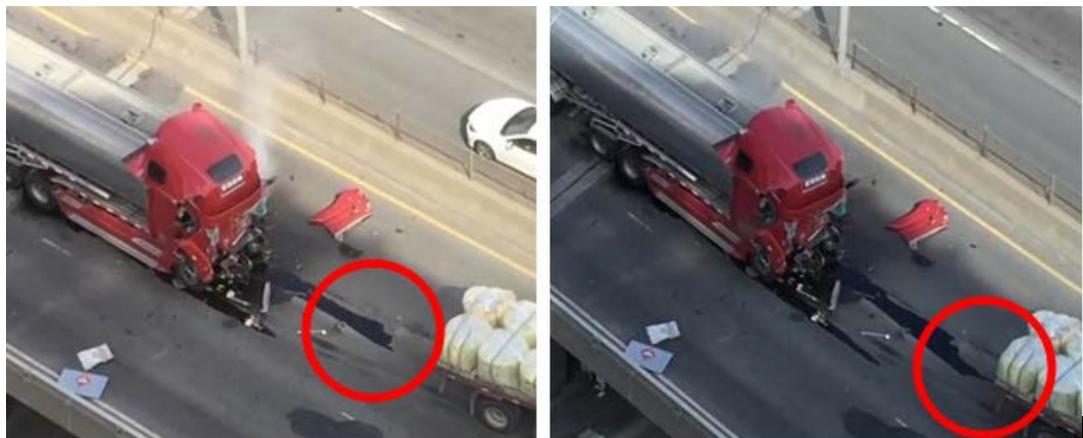
- Étant donné l'intensité du feu et l'état des composantes du camion après l'événement, il n'a pas été possible d'identifier la source à l'origine de l'écoulement du liquide inflammable.
- Le diesel est un produit inflammable qui peut prendre feu s'il est exposé à une source d'ignition dont la température est supérieure à 177 °C.
- Un témoin qui suivait le camion de EGGR a rapporté avoir observé des étincelles sur le tracteur du camion de EGGR après l'impact.
- La chaleur générée par une étincelle peut être de l'ordre de 800 °C et atteindre les 3000 °C.
- La séquence vidéo prise par un citoyen montre que le feu prend naissance sous le tracteur.

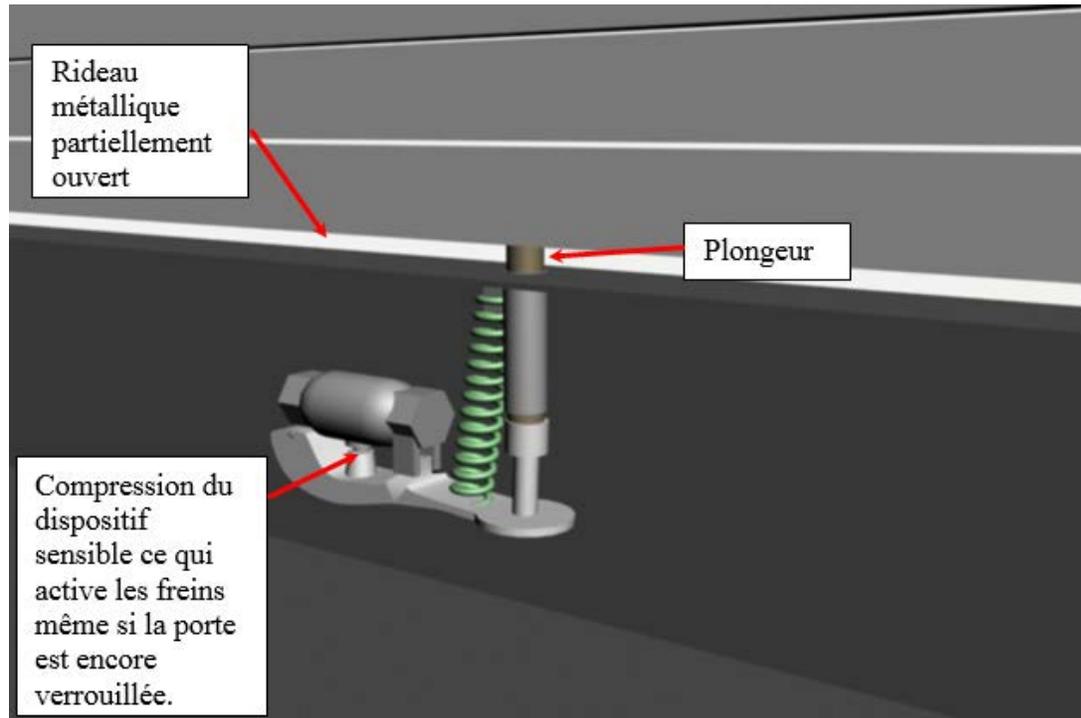
Illustration n° 4

Le plongeur s'élève sur une distance totale de 23 mm lorsque le rideau est complètement ouvert. Toutefois, le dispositif d'interverrouillage n'a pas besoin de s'élever complètement pour activer les freins. La commande de frein est activée lorsque le plongeur s'élève d'environ 10,44 mm (illustration n° 4)<sup>5</sup>.

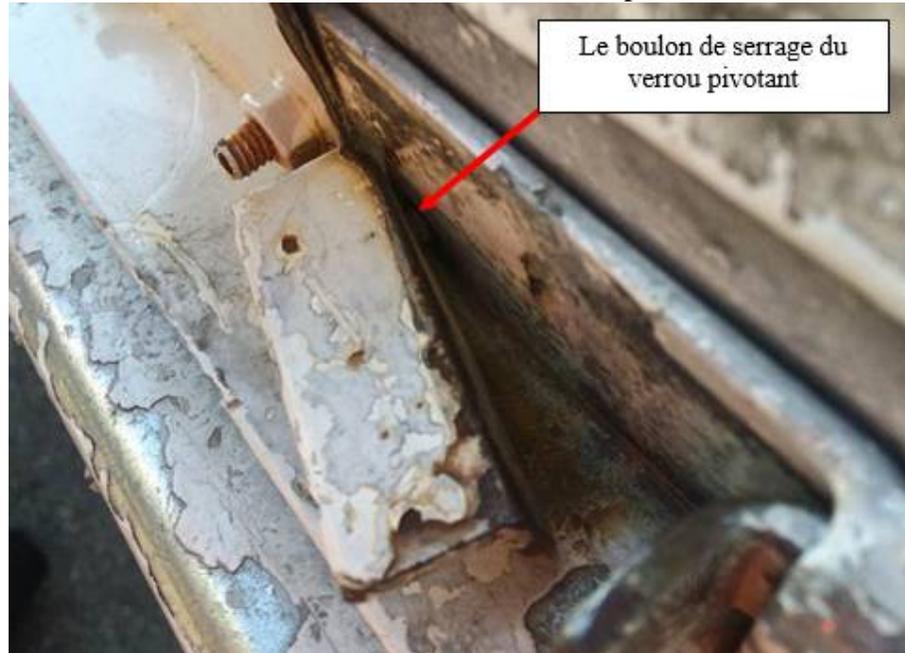
Liberté de mouvement du verrou pivotant

Les boulons retenant les verrous pivotants dans leur axe ne sont pas serrés. Ils peuvent donc se soulever pendant le déplacement du camion-citerne (voir photo suivante). Dans cette position, ils ne peuvent plus maintenir les glissières verrouillées dans leur boîtier. Les glissières se déplacent donc et permettent l'ouverture partielle du rideau comme on le voit sur la photo suivante.

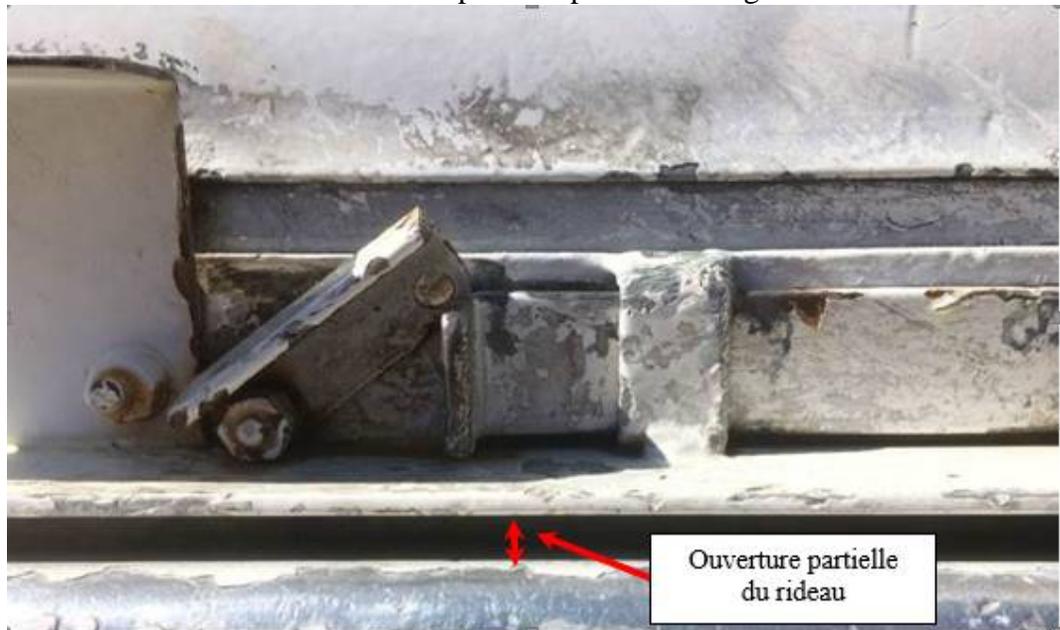
Photo d'un verrou pivotant par-dessus la glissière

Les impacts et les vibrations provenant de la chaussée sont suffisants pour permettre aux verrous pivotants de se soulever ce qui permet aux glissières de se déplacer et sortir de leurs boîtiers. Les glissières n'étant plus maintenues dans le boîtier, seules les goupilles retiennent le rideau. Combinées à l'effet du ressort du rideau, qui cherche à soulever celui-ci, les goupilles ne suffisent pas pour retenir le rideau et empêcher le déclenchement du dispositif d'interverrouillage. Ceci cause l'arrêt intempestif du camion-citerne en déplacement sur l'autoroute.

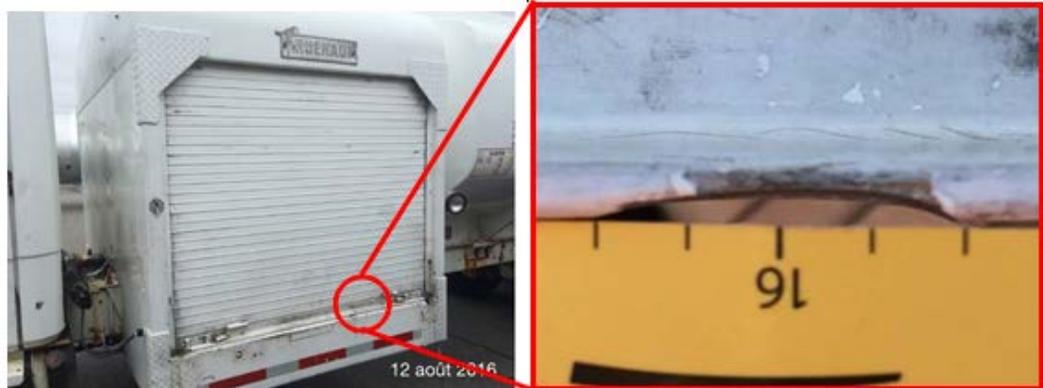
À la base du rideau, une cavité (usure) s'est formée par le frottement répété de la tête du plongeur de l'interrupteur.

Usure causée par le frottement de la tête du plongeur

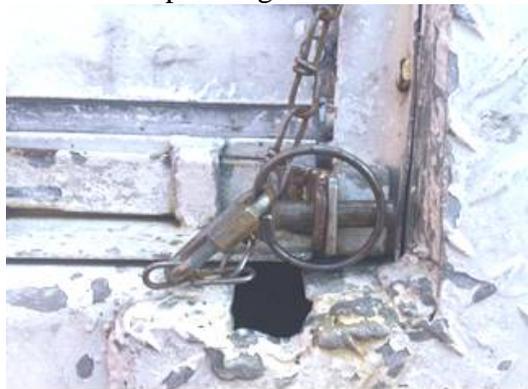
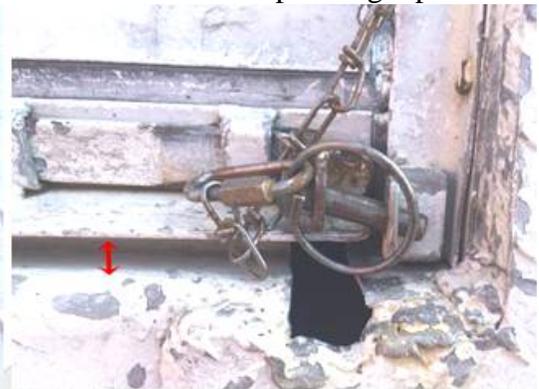
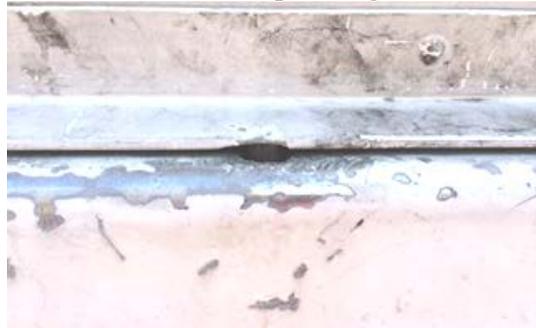
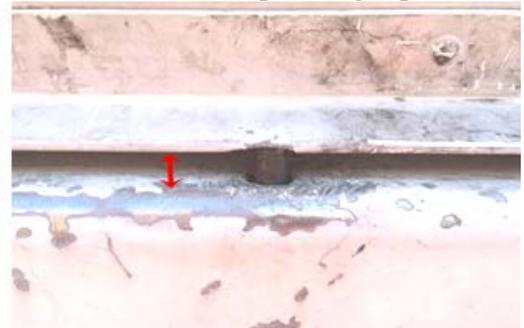
Lorsque le rideau n'est retenu que par la goupille, le déplacement du plongeur atteint 12,15 mm. Comme le plongeur déclenche le signal dès qu'il s'élève de 10,44 mm, cette situation entraîne l'activation des freins d'urgence<sup>9</sup> (serrage des quatre freins de stationnement) et ce, que le véhicule soit à l'arrêt ou en mouvement. Le plongeur a donc besoin de s'élever de seulement 4,03 mm pour déclencher le signal d'arrêt.

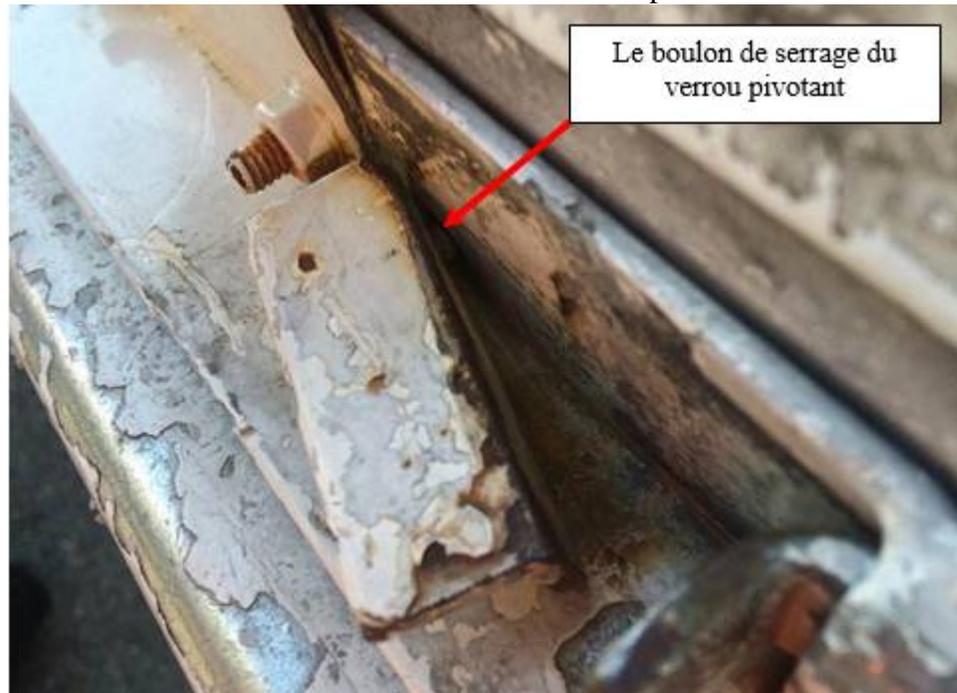
Liberté de mouvement du verrou pivotant

Le boulon de serrage du  
verrou pivotant

- Les boulons retenant les verrous pivotants dans leur axe ne sont pas serrés. Ils peuvent donc se soulever pendant le déplacement du camion-citerne (voir photo suivante). Dans cette position, ils ne peuvent plus maintenir les glissières verrouillées dans leur boîtier. Les glissières se déplacent donc et permettent l'ouverture partielle du rideau comme on le voit sur la photo suivante.

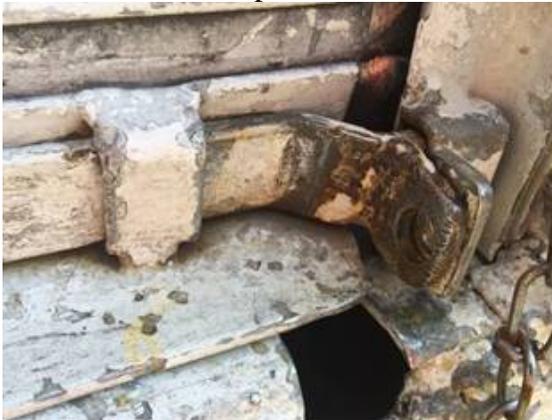
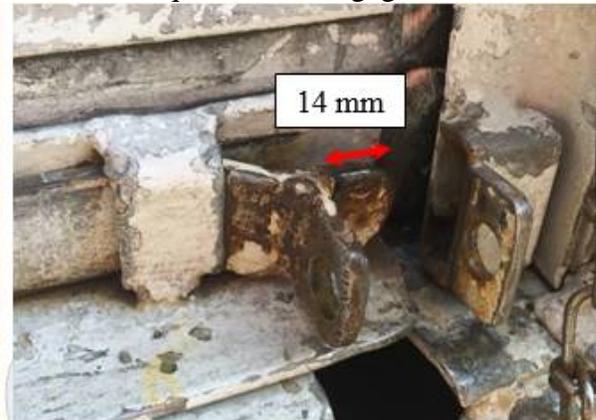
- La section de la glissière qui s'insère dans le boîtier pour maintenir le rideau en position fermée mesure 14 mm de longueur. La glissière doit donc se déplacer sur une distance de 14 mm pour se désengager du boîtier et permettre au rideau de s'élever de quelques millimètres.

Glissière qui s'est désengagée du boîtier

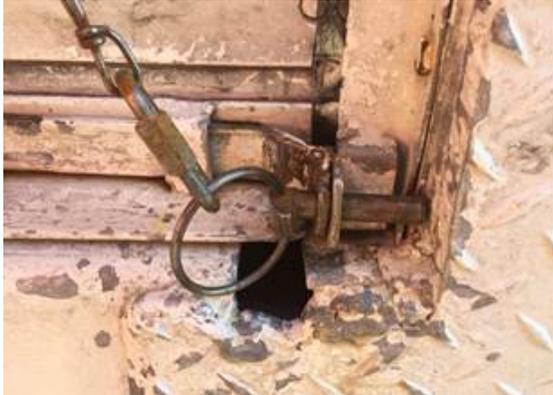
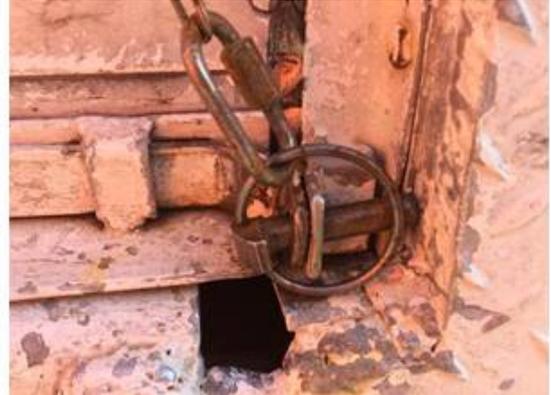
- Le deuxième mécanisme de verrouillage nécessite également deux actions. Ce dispositif est constitué d'une goupille qui est insérée (1<sup>re</sup> action) dans un orifice au bout de la glissière et du

boitier<sup>13</sup>. Ensuite, l'anneau de sécurité est basculé sur la goupille (2<sup>e</sup> action) ce qui l'empêche de se désengager. Ce dispositif n'est pas d'origine et a été installé par Bombardier.

- Selon Bombardier, le 1er mécanisme de verrouillage (glissières et verrous pivotants) est d'origine du fabricant, alors que le 2<sup>e</sup> mécanisme (goupilles de sécurité) serait de conception maison. La date de cette modification n'a pu être retracée, ni les motifs de l'installation des goupilles.
- À la base du rideau, une cavité (usure) s'est formée par le frottement répété de la tête du plongeur de l'interrupteur.

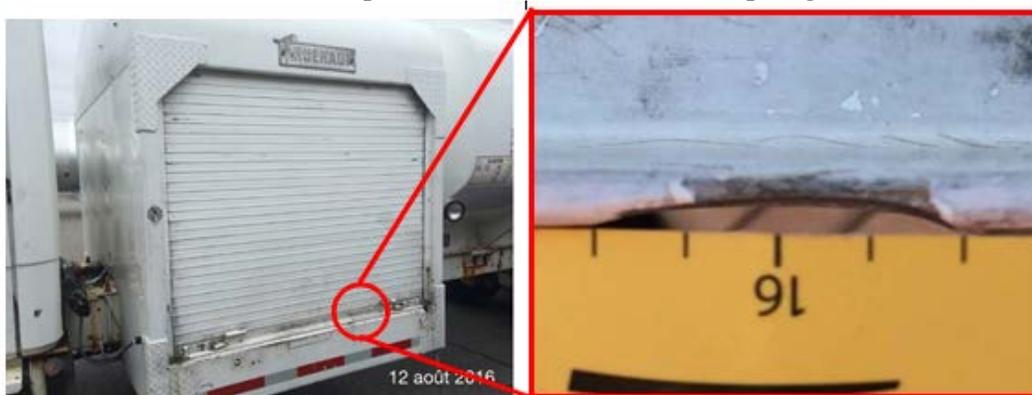
Usure causée par le frottement de la tête du plongeur

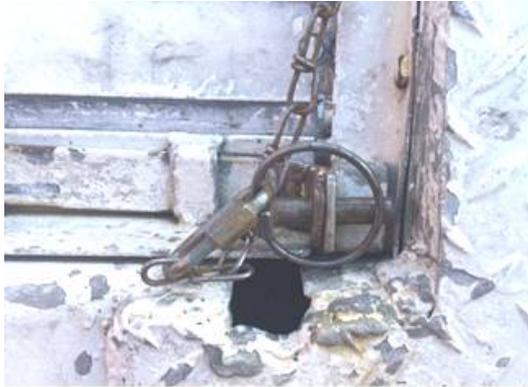
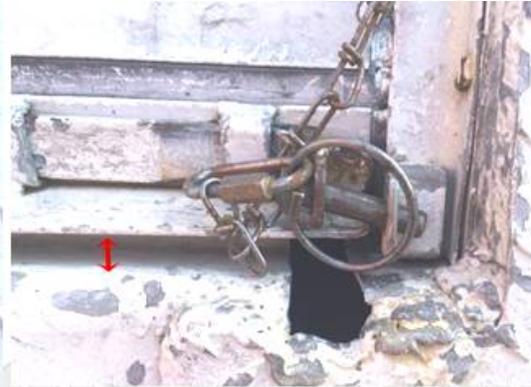
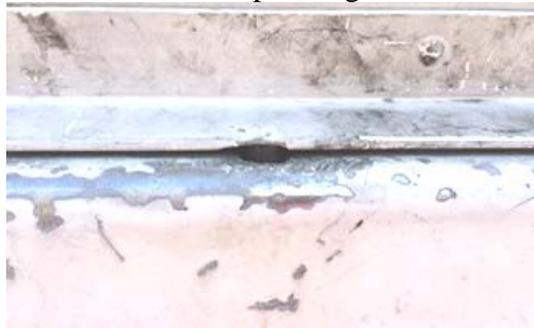
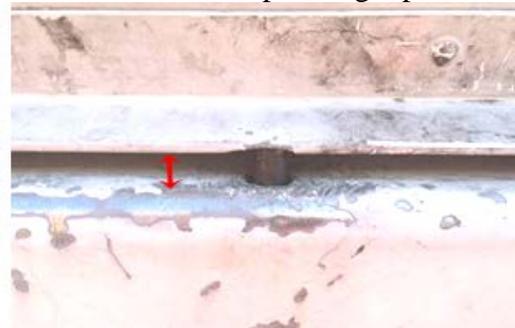
Lorsque le rideau n'est retenu que par la goupille, le déplacement du plongeur atteint 12,15 mm. Comme le plongeur déclenche le signal dès qu'il s'élève de 10,44 mm, cette situation entraîne l'activation des freins d'urgence<sup>14</sup> (serrage des quatre freins de stationnement) et ce, que le véhicule soit à l'arrêt ou en mouvement. Le plongeur a donc besoin de s'élever de seulement 4,03 mm pour déclencher le signal d'arrêt.

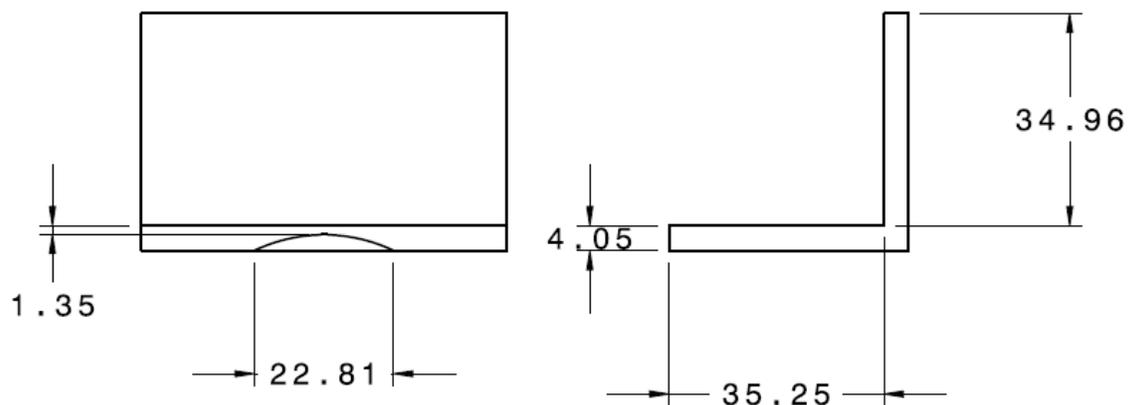
Figure 1 - Schématisation de l'usure de la base du rideau latéral

Par ailleurs, on note la présence de traces d'usure prononcées sur la base du rideau latéral (photos #36 et #37) provoquées par le frottement avec la tête du plongeur métallique. Cette usure a été caractérisée à l'aide d'un vernier numérique et la schématisation de nos mesures est illustrée dans la figure #1 ci-dessous :

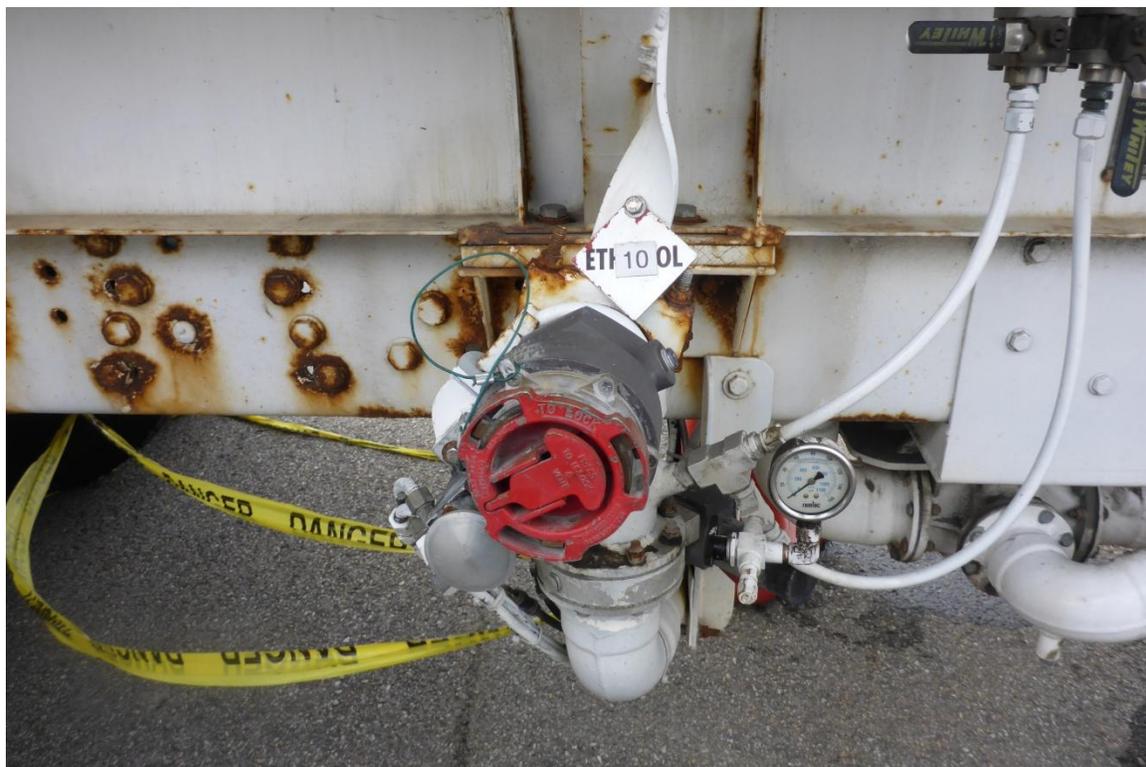
Le bouton poussoir est activé lorsqu'une conduite de remplissage est raccordée à la buse de remplissage de la citerne (photos #12 et #13).

Photo 12: Vue générale de la buse de remplissage de la citerne du camion.

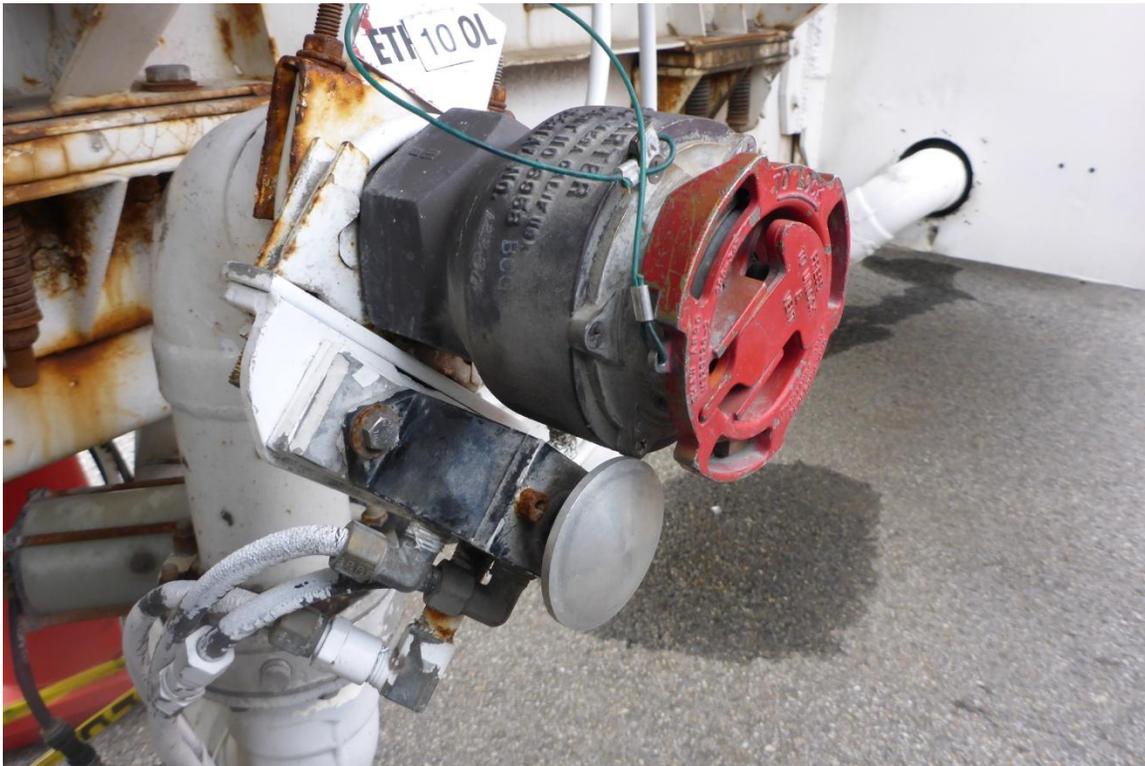
**Photo 13 :**Vue générale du bouton poussoir de la buse de remplissage activant le système de sécurité «Interlock».

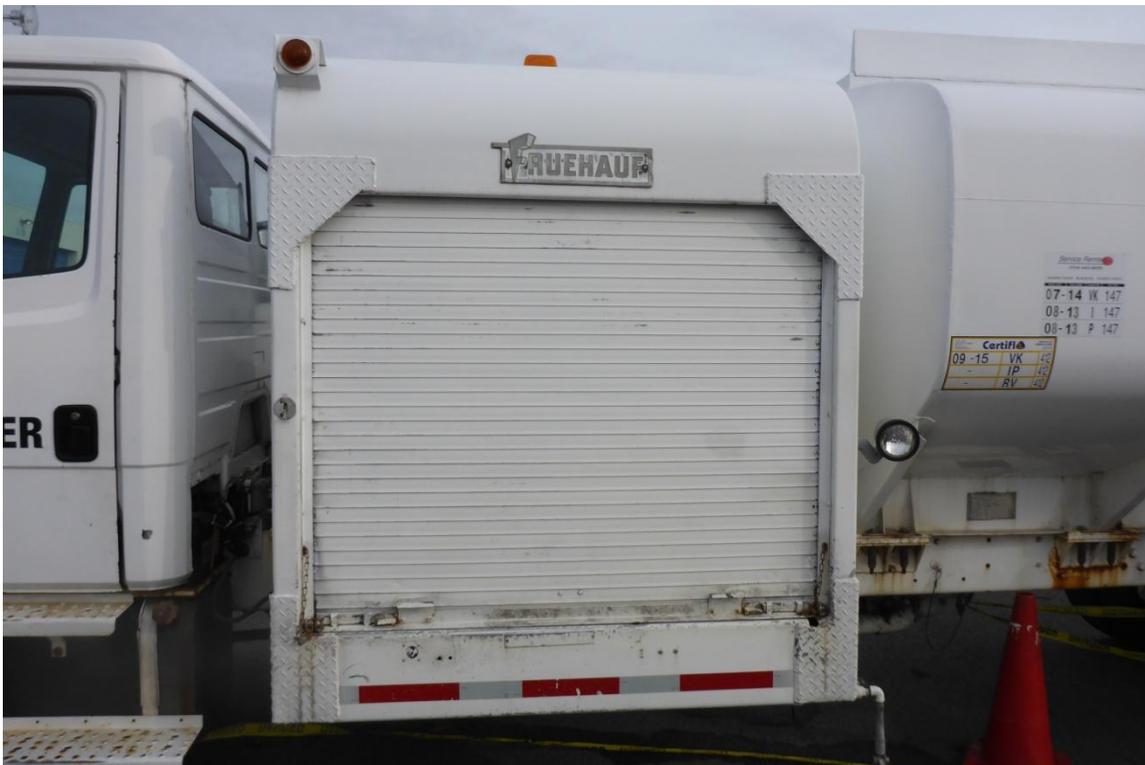
**Photo 14 :**Vue générale du rideau latéral localisé du côté gauche.

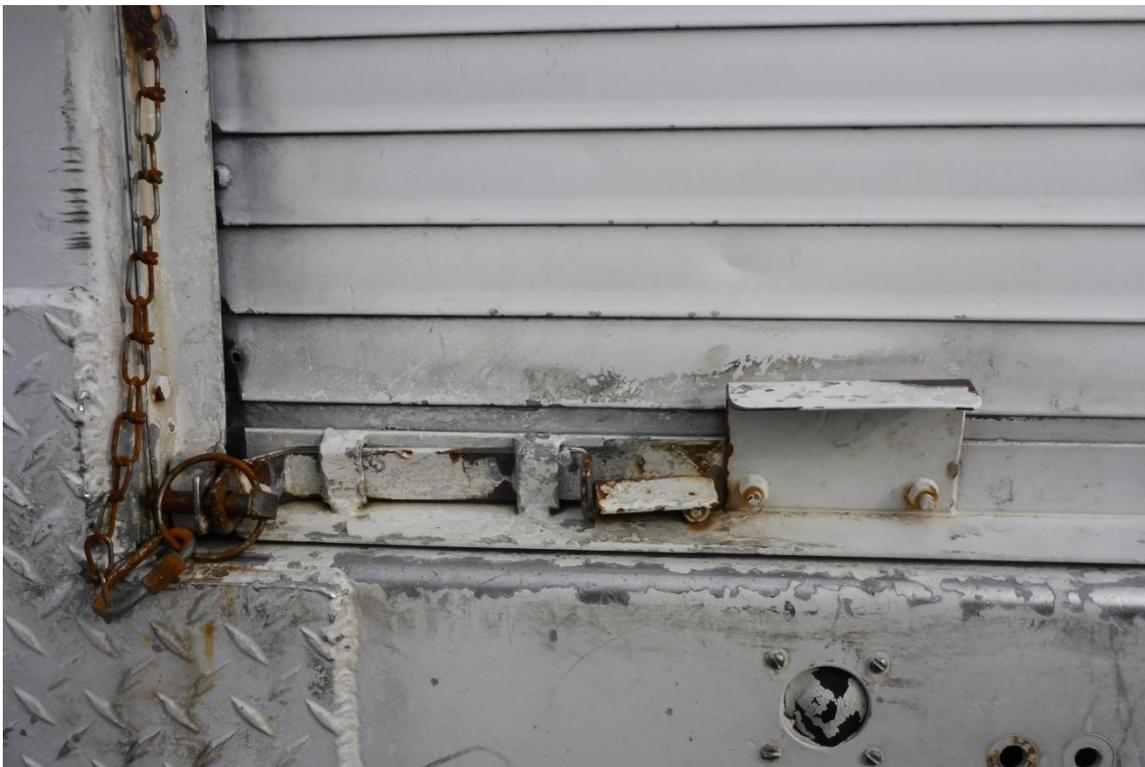
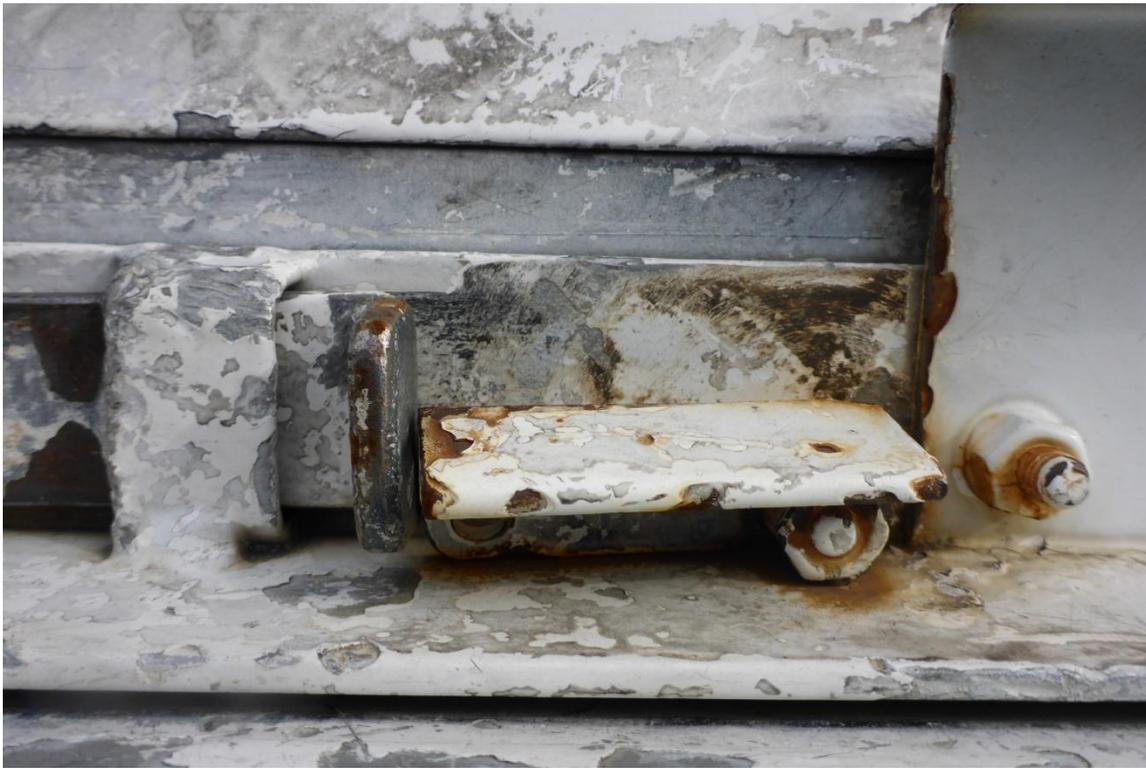
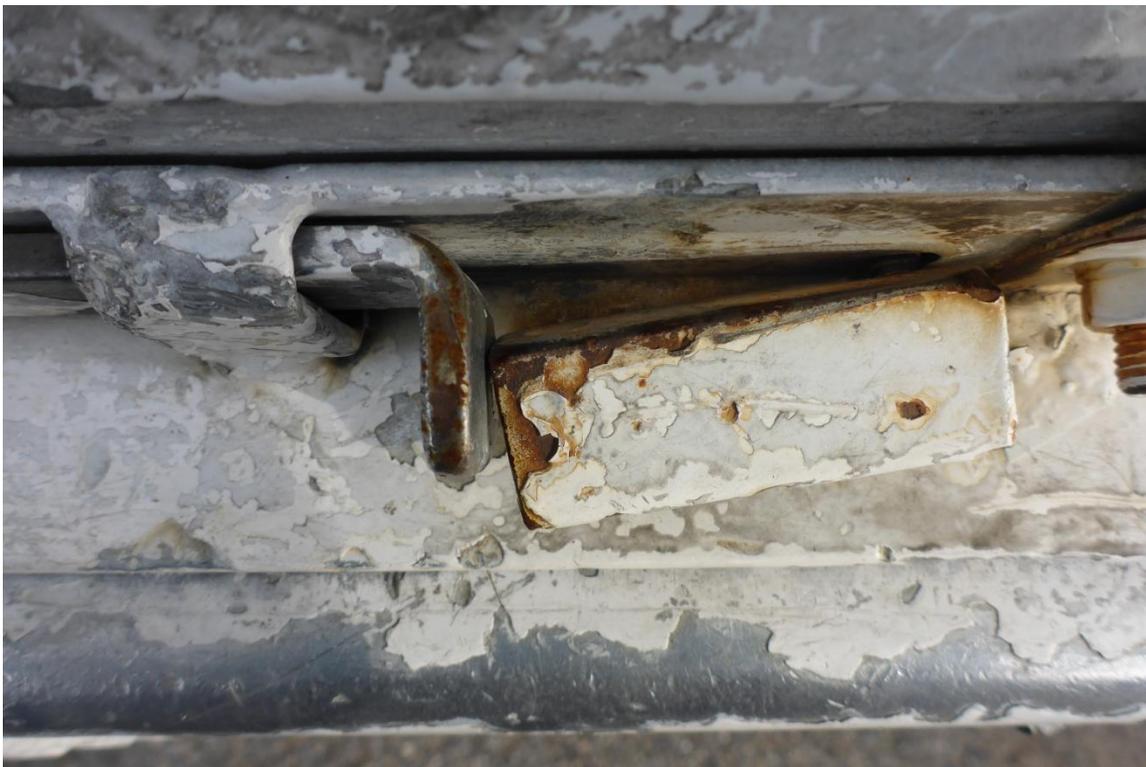
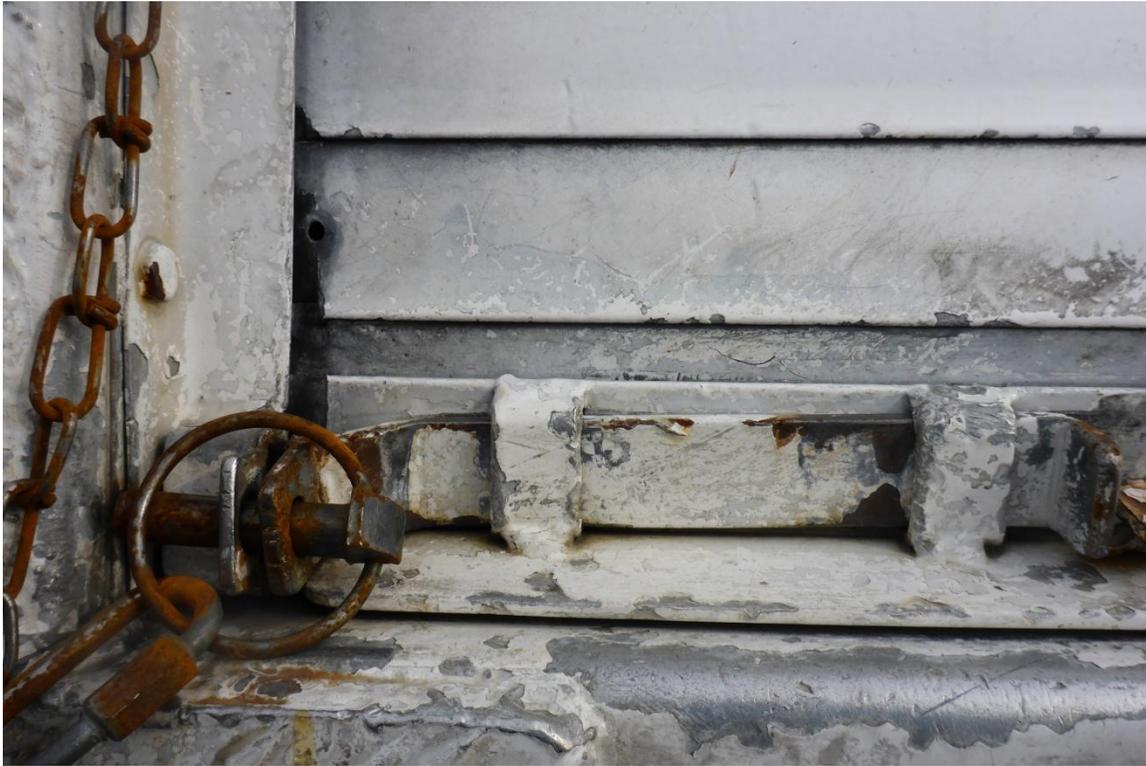
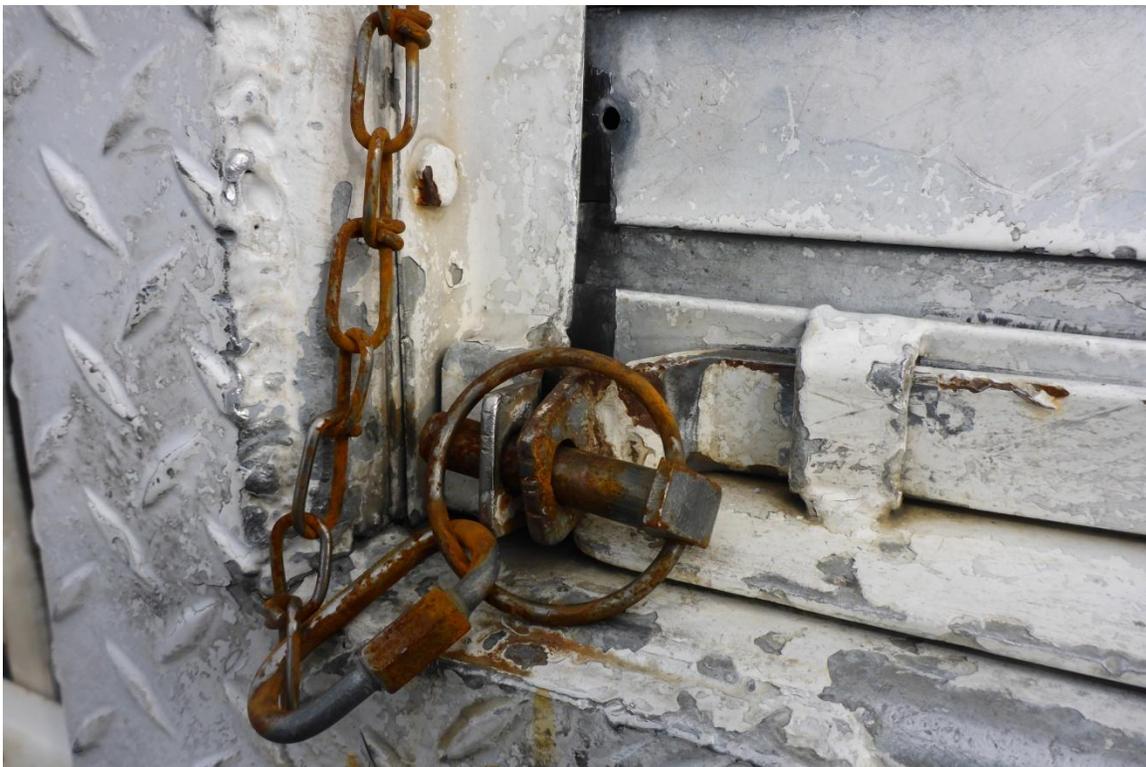
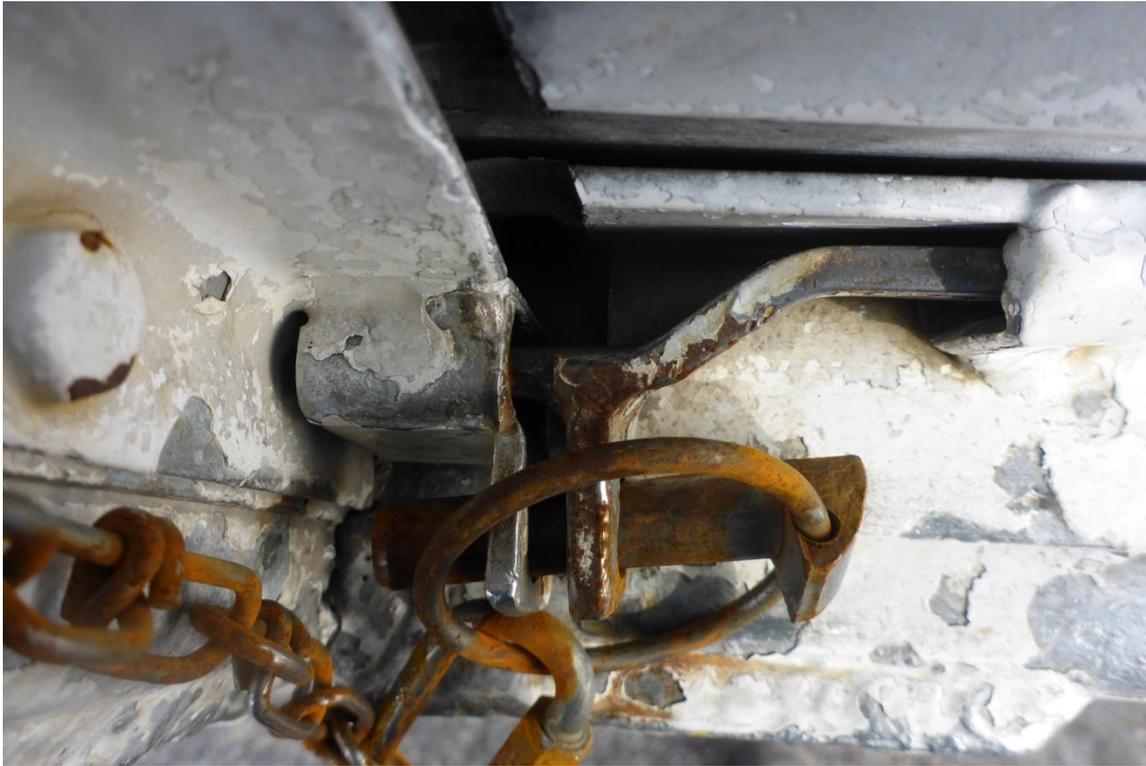
Le rideau latéral est maintenu en position fermée (position abaissée) à l'aide de deux mécanismes localisés à l'avant et à l'arrière (selon l'axe longitudinal du véhicule) du rideau (photos #15 à #26). Ces mécanismes sont chacun dotés d'un loquet à glissière

(A), d'un verrou pivotant de maintien de la glissière en position fermée (B) ainsi que d'une goupille de sécurité avec chaînette (C) (photos #15 à #26). À proximité du centre du rideau, décalé vers l'arrière, se trouve le capteur de position du mécanisme d'interverrouillage «Interlock». L'examen du capteur de position, lorsque les mécanismes de verrouillage du rideau sont en position fermée, révèle qu'il existe un jeu entre le seuil de l'ouverture du compartiment latéral et la base du rideau, le rideau ayant naturellement tendance à vouloir se relever à cause de son mécanisme d'ouverture à ressort. Ceci fait en sorte qu'il y a un déplacement préliminaire vers le haut du capteur de position (photo #29).

**Photo 16 :**Vue rapprochée de la photo précédente.

**Photo 17** : Vue générale de face du verrou pivotant de maintien du loquet en position verrouillée.

**Photo 18** : Vue générale du dessus du verrou pivotant de maintien du loquet de la photo précédente.

**Photo 19** : Vue générale du loquet à glissière de gauche en position verrouillée.

**Photo 20** : Vue générale de la goupille de sécurité du loquet avant du rideau latéral.

**Photo 21 :** Vue générale du dessus de la goupille de sécurité de la photo précédente.
