# **RAPPORT D'ENQUÊTE**

**Accident mortel sur l'autoroute Métropolitaine impliquant quatre  
véhicules lourds survenu le 9 août 2016**

**Direction régionale de Montréal de la prévention et de l'inspection**

**Date du rapport : 21 juin 2017**

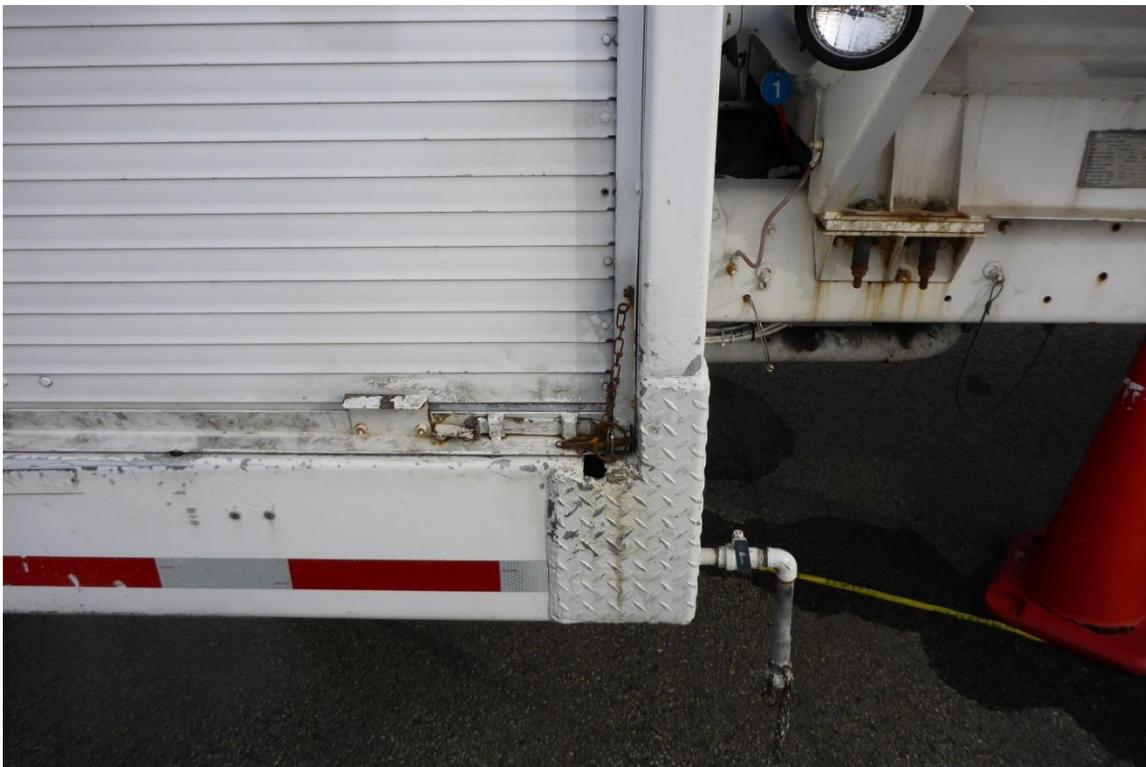
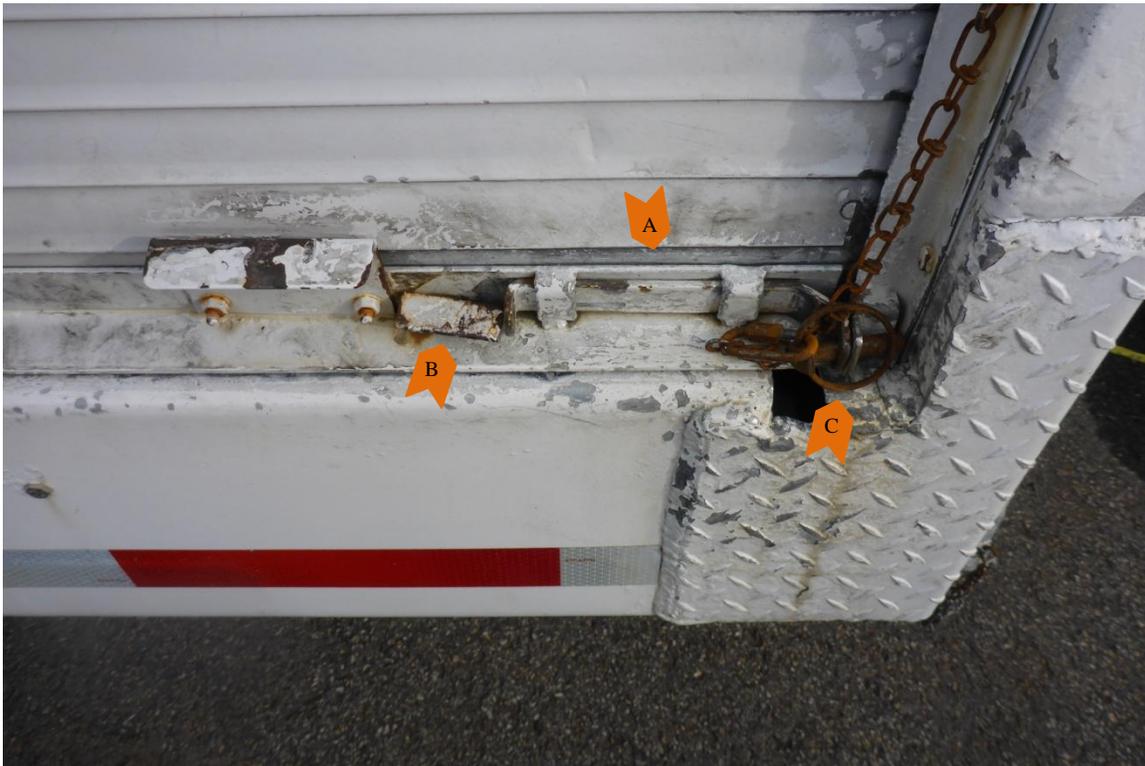
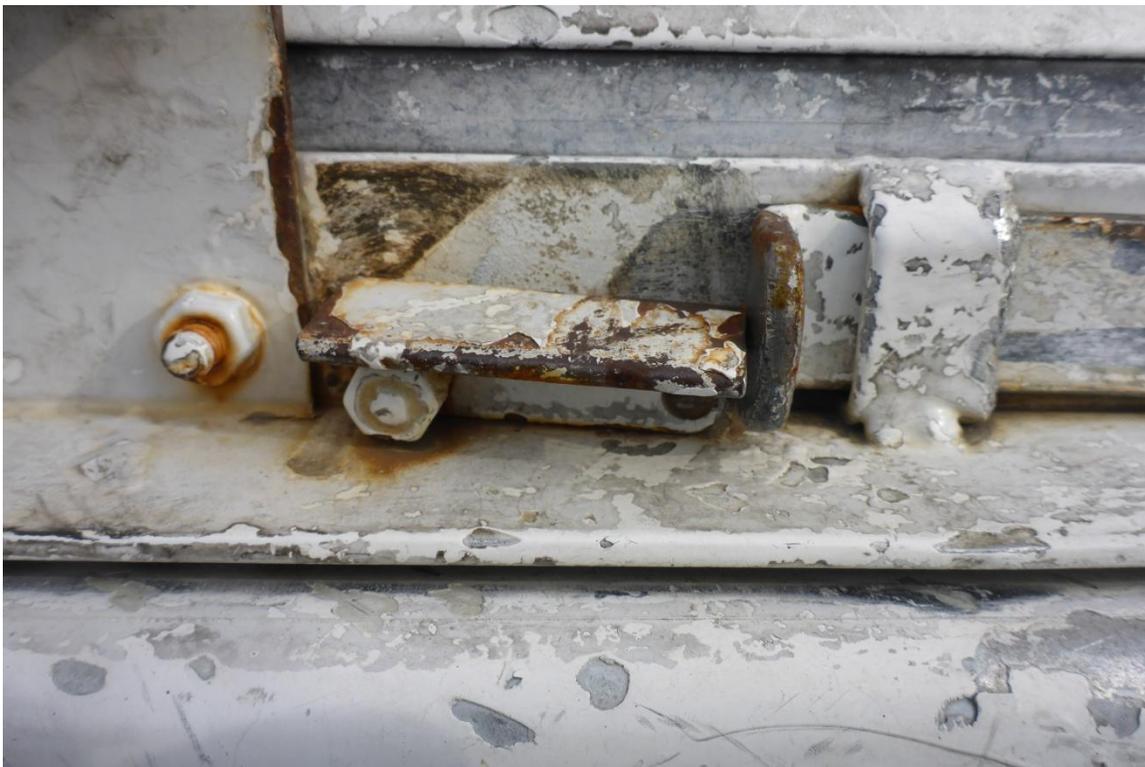
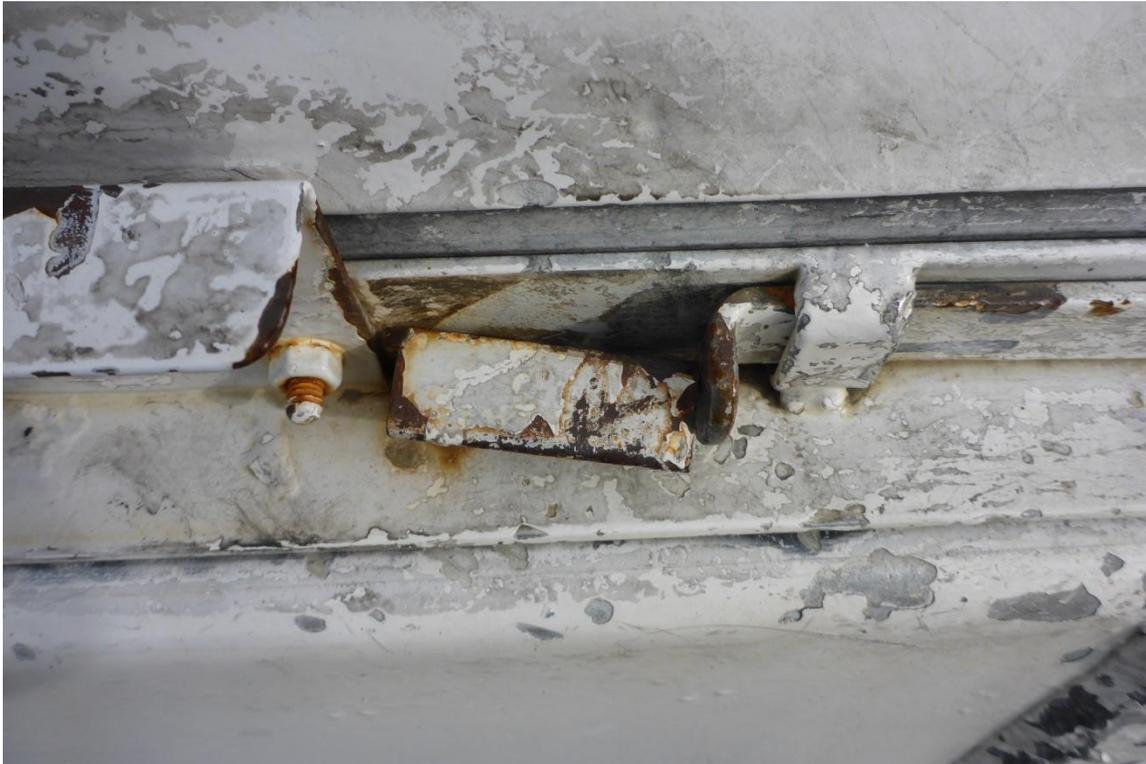
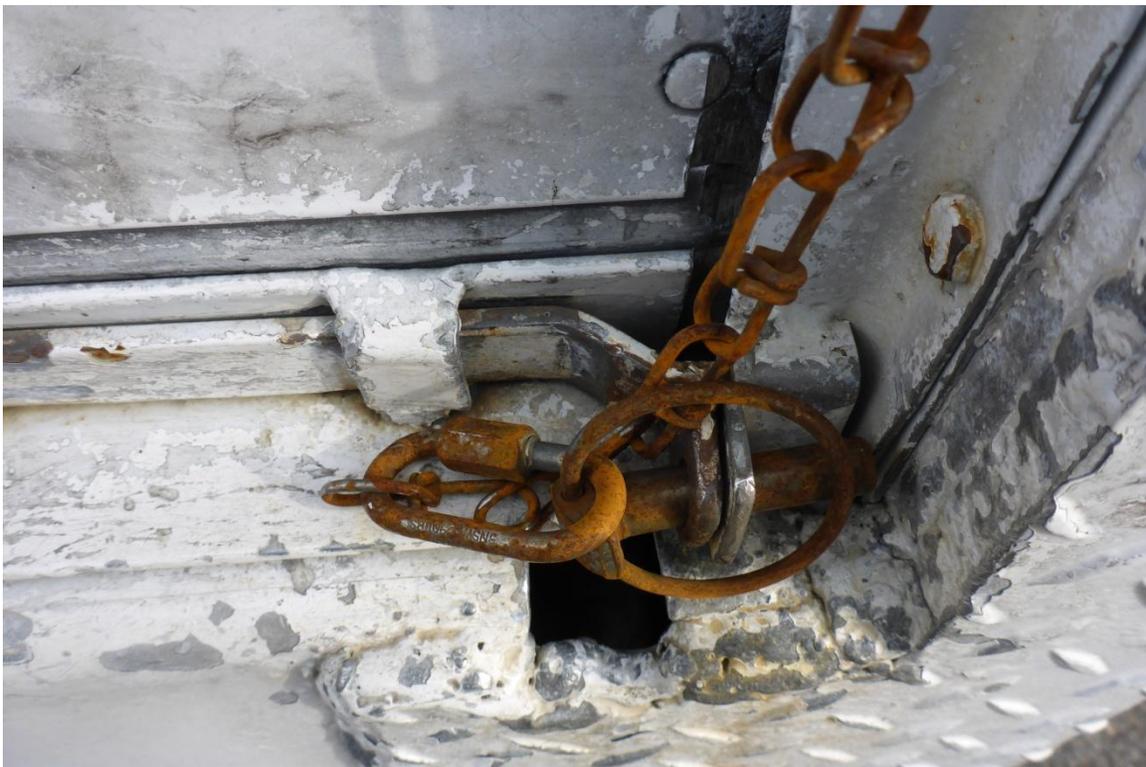
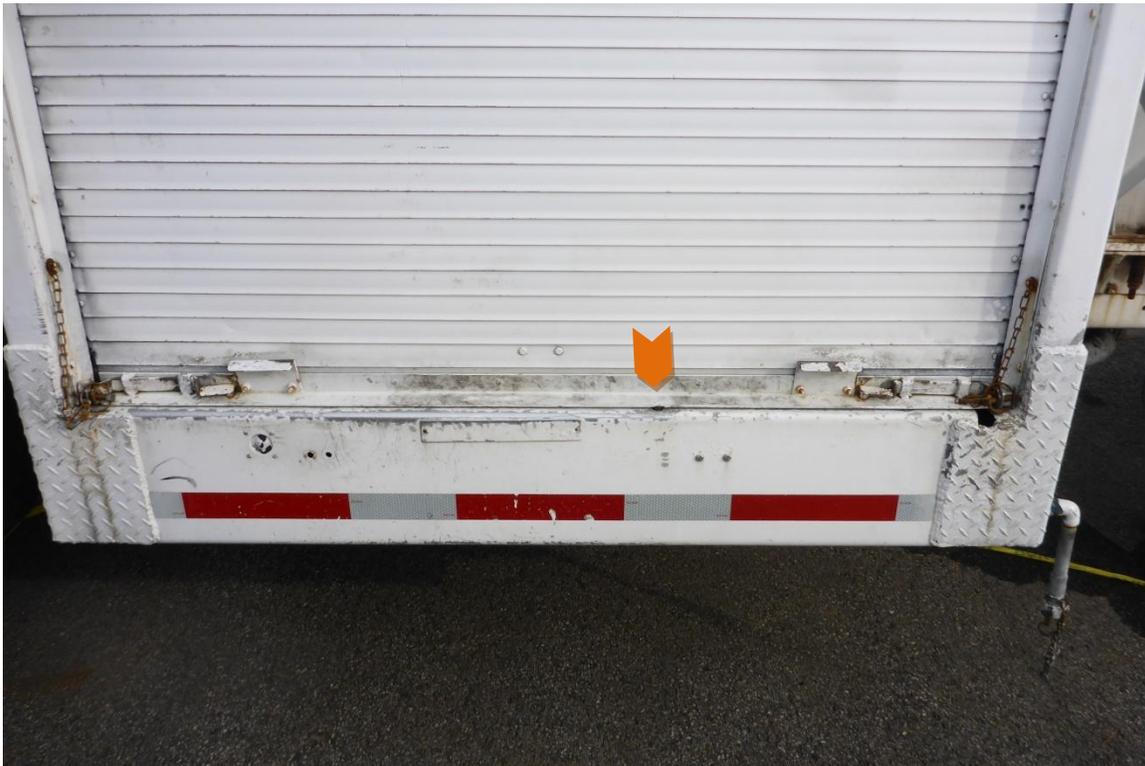
Le rideau latéral est maintenu en position fermée (position abaissée) à l'aide de deux mécanismes localisés à l'avant et à l'arrière (selon l'axe longitudinal du véhicule) du rideau (photos #15 à #26). Ces mécanismes sont chacun dotés d'un loquet à glissière

(A), d'un verrou pivotant de maintien de la glissière en position fermée (B) ainsi que d'une goupille de sécurité avec chaînette (C) (photos #15 à #26). À proximité du centre du rideau, décalé vers l'arrière, se trouve le capteur de position du mécanisme d'interverrouillage «Interlock». L'examen du capteur de position, lorsque les mécanismes de verrouillage du rideau sont en position fermée, révèle qu'il existe un jeu entre le seuil de l'ouverture du compartiment latéral et la base du rideau, le rideau ayant naturellement tendance à vouloir se relever à cause de son mécanisme d'ouverture à ressort. Ceci fait en sorte qu'il y a un déplacement préliminaire vers le haut du capteur de position (photo #29).

**Photo 22 :** Vue générale du mécanisme de verrouillage arrière du rideau latéral.

**Photo 23** : Autre vue générale du mécanisme de verrouillage arrière du rideau latéral, doté lui aussi d'un loquet à glissière (A) avec verrou pivotant de maintien (B) ainsi que d'une goupille de sécurité avec chaînette (C).

**Photo 24** : Vue générale de face du verrou pivotant de maintien du loquet en position verrouillée.

**Photo 25** : Vue générale du dessus du verrou pivotant de maintien du loquet de la photo précédente.

**Photo 26** : Vue générale de la goupille de sécurité du loquet arrière du rideau latéral.

**Photo 27** : Vue générale montrant l'emplacement du capteur de position du culbuteur activant le système de sécurité «Interlock» du rideau latéral.

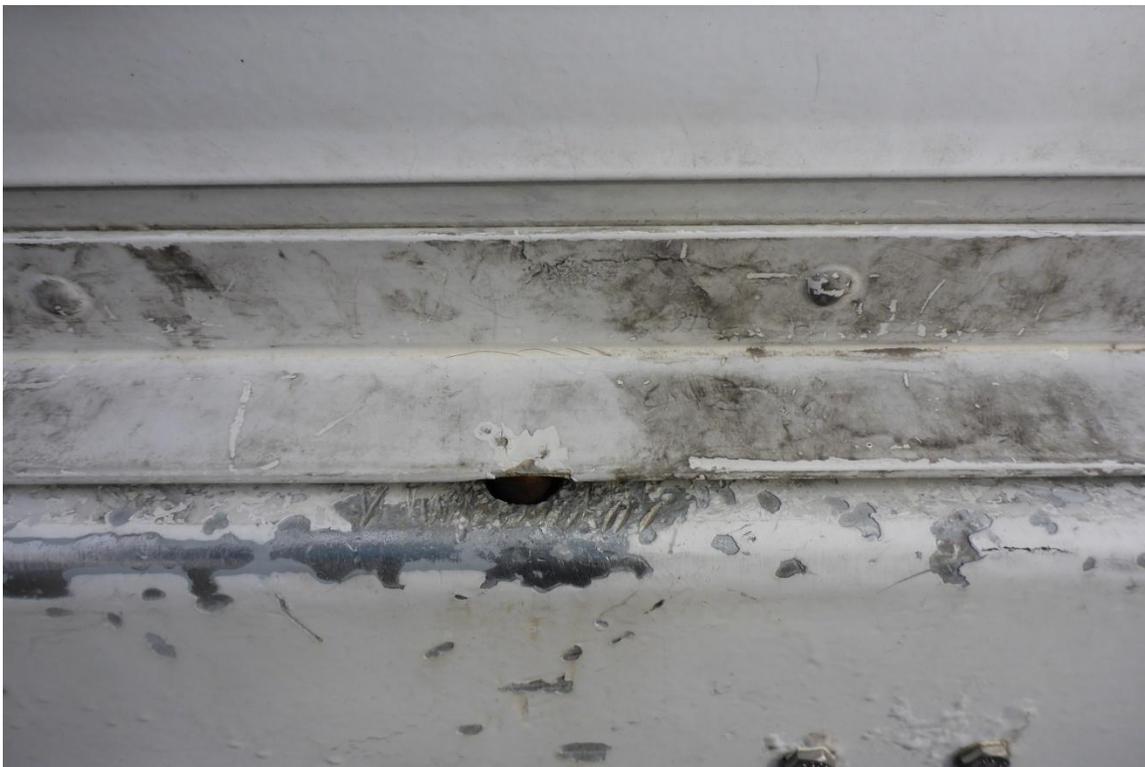
Les deux capteurs de position sont localisés à l'intérieur du compartiment latéral gauche du véhicule. En premier lieu, à l'intérieur du compartiment, on retrouve les diverses composantes du système d'avitaillement en Kérozène du camion-citerne (photo #38). La buse d'avitaillement du camion-citerne (photo #39) est munie d'un capteur de position permettant l'activation du système d'inter-verrouillage «Interlock» (photo #40). L'accès au compartiment latéral gauche est permis par un rideau métallique à lattes horizontales (photo #14). Ce rideau est doté d'un mécanisme à ressort pour faciliter sa manipulation lors de son ouverture, il a donc tendance à vouloir s'ouvrir (vers le haut) s'il n'est pas fermé et verrouillé. Le second capteur de position du dispositif de sécurité est doté d'un plongeur vertical qui entre en contact avec la base du rideau latéral. Ce plongeur est relié à un culbuteur pneumatique permettant l'activation du système d'inter-verrouillage «Interlock» (photos #27, #28, #41 et #42).

**Photo 28** : Vue rapprochée de l'emplacement du capteur de position.

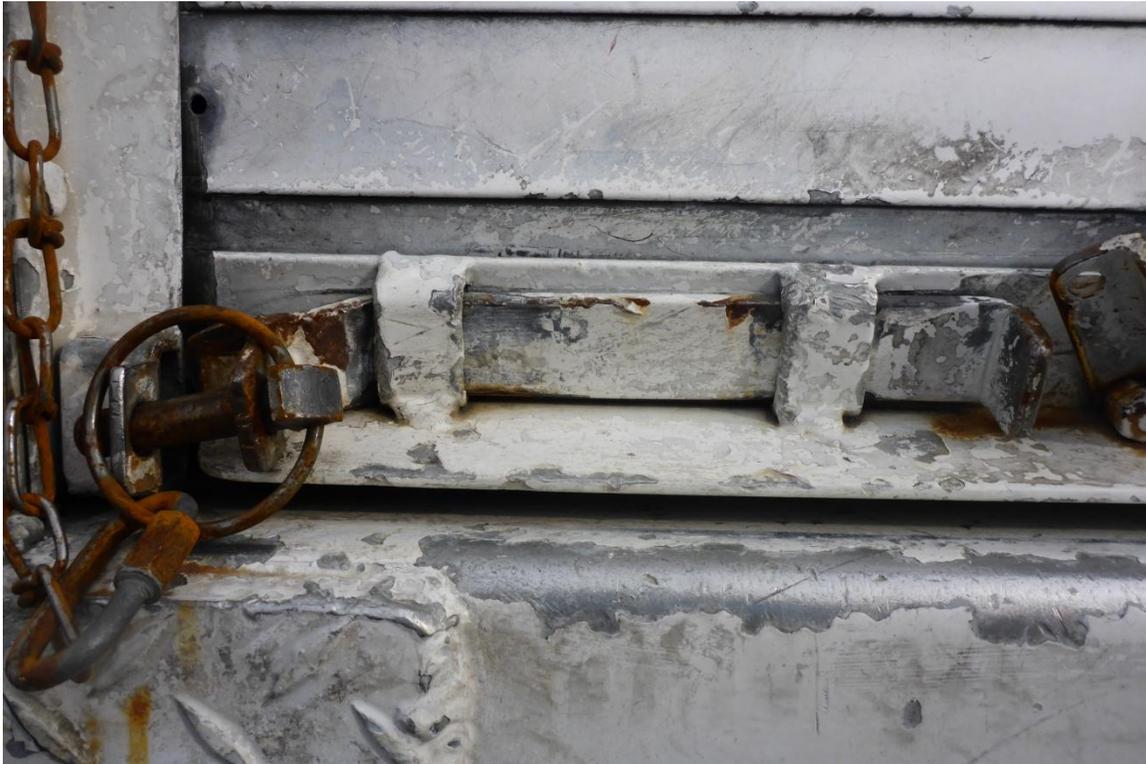
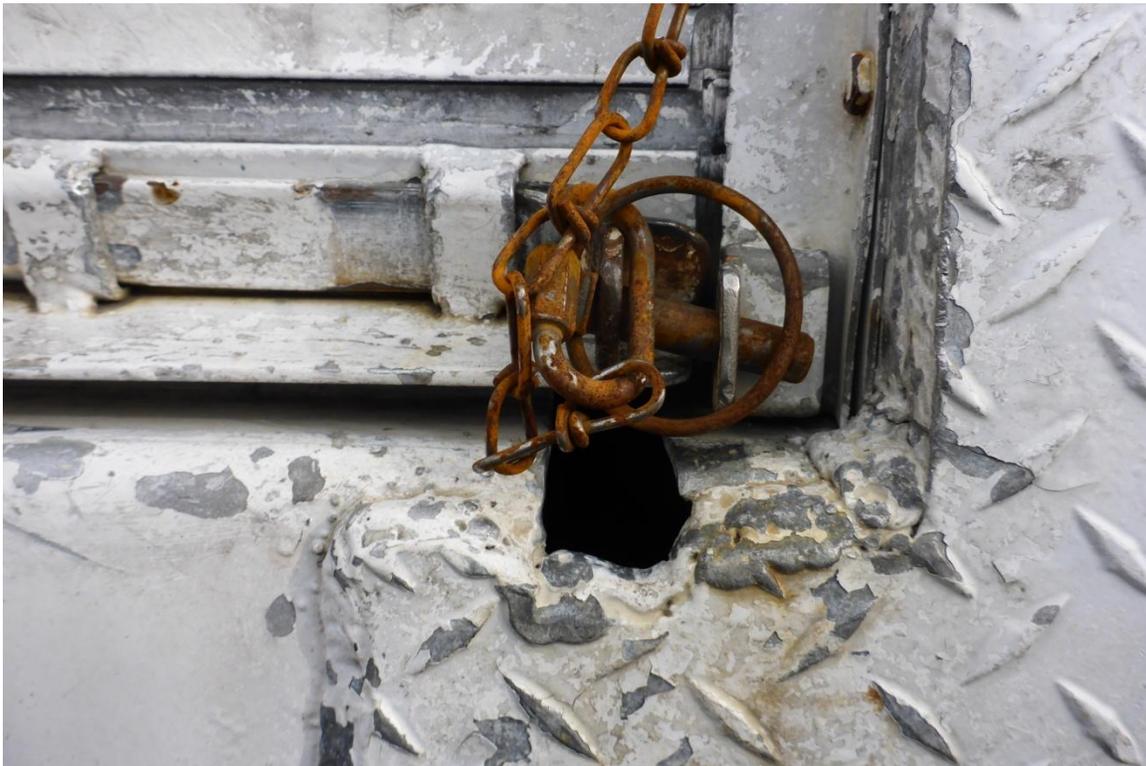
Pour des fins de simulation en statique, les verrous pivotants avant et arrière ont été relevées et les loquets à glissière avant et arrière ont été ouverts (photos #30 à #33). Les goupilles de sécurité ont été laissées en place dans leurs positions verrouillées. On observe alors un déplacement du rideau latéral vers le haut et par conséquent, un déplacement du capteur de position lorsque les mécanismes de verrouillage sont partiellement maintenus (photos #34 et #35).

**Photo 31** : Vue rapprochée de la photo précédente.

**Photo 33** : Vue rapprochée de la photo précédente.

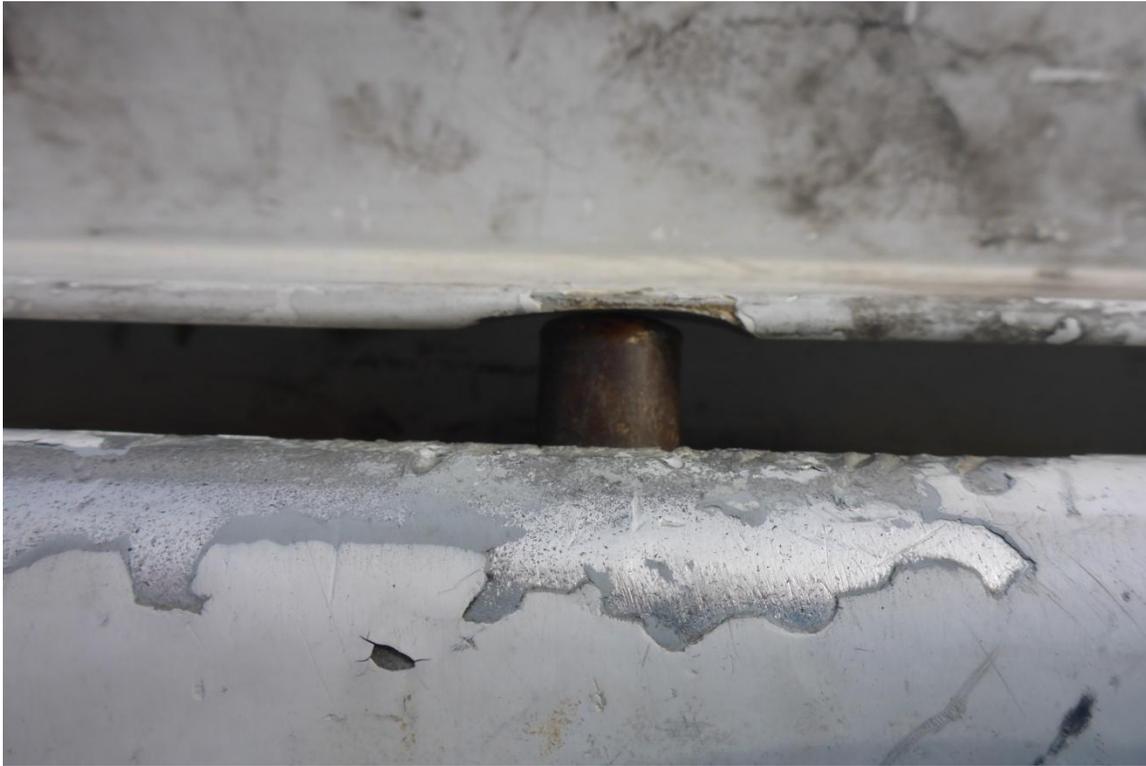
**Photo 35** : Vue rapprochée de la photo précédente.

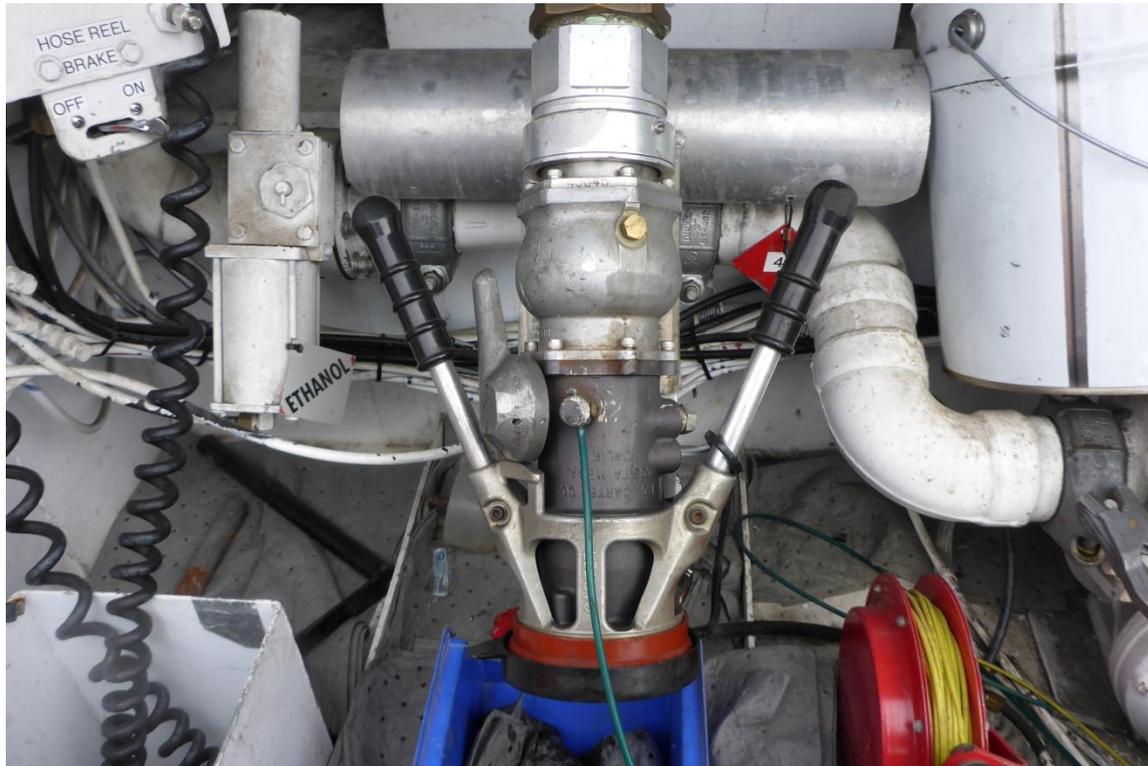
**Photo 39** : Vue générale de la buse d'avitaillement du camion-citerne.

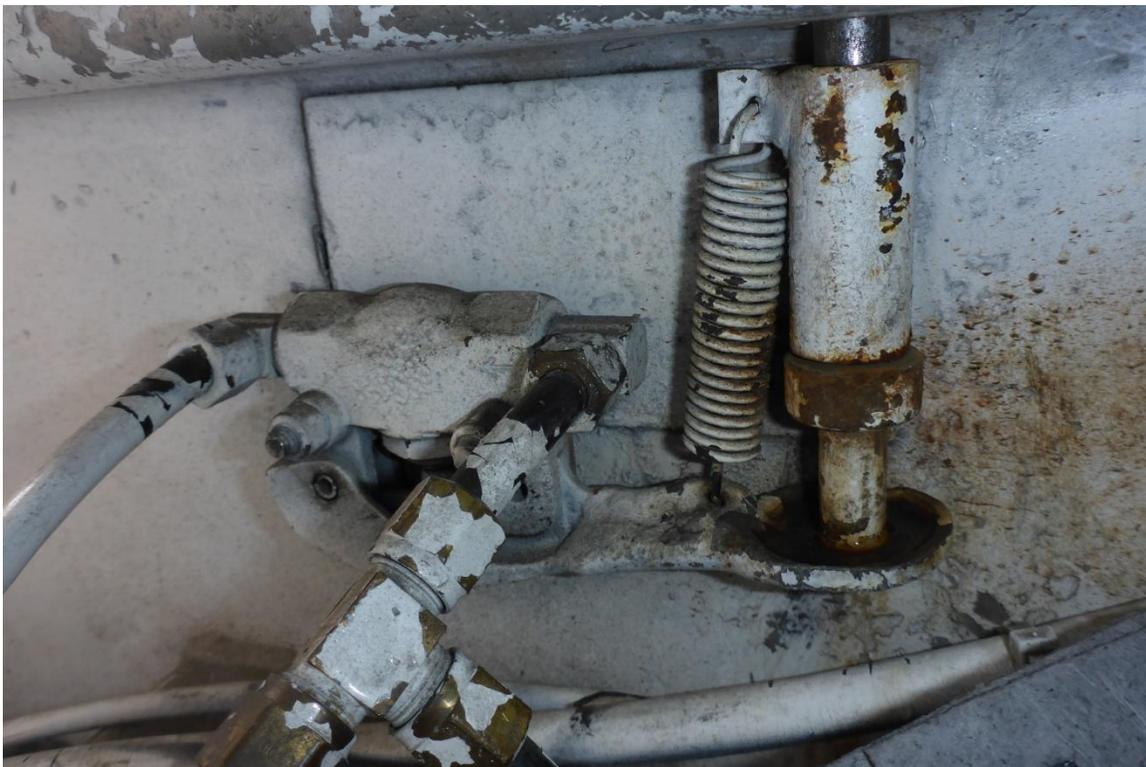
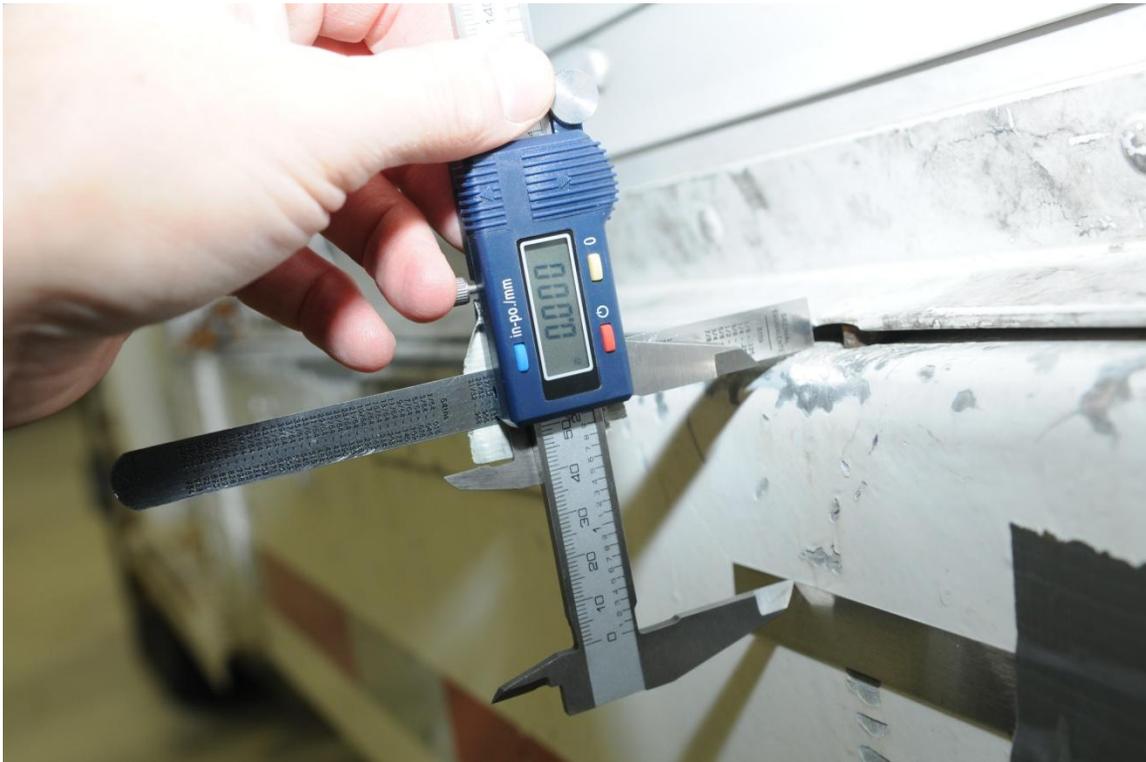
**Photo 42 :** Vue rapprochée de la photo précédente.

**Photo 43** : Vue rapprochée d'une des étapes du mesurage des positions, sous diverses conditions, dont ici la valeur de référence, du capteur (plongeur) du culbuteur activant le système de sécurité «Interlock» du rideau latéral.

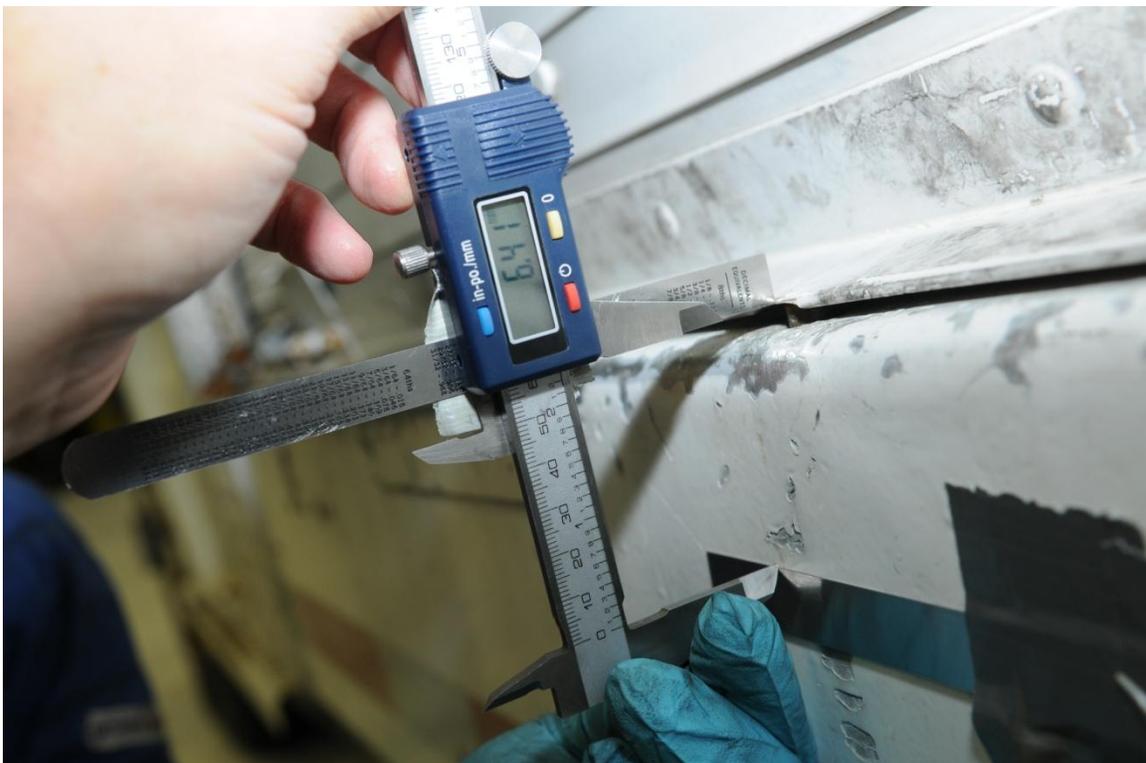
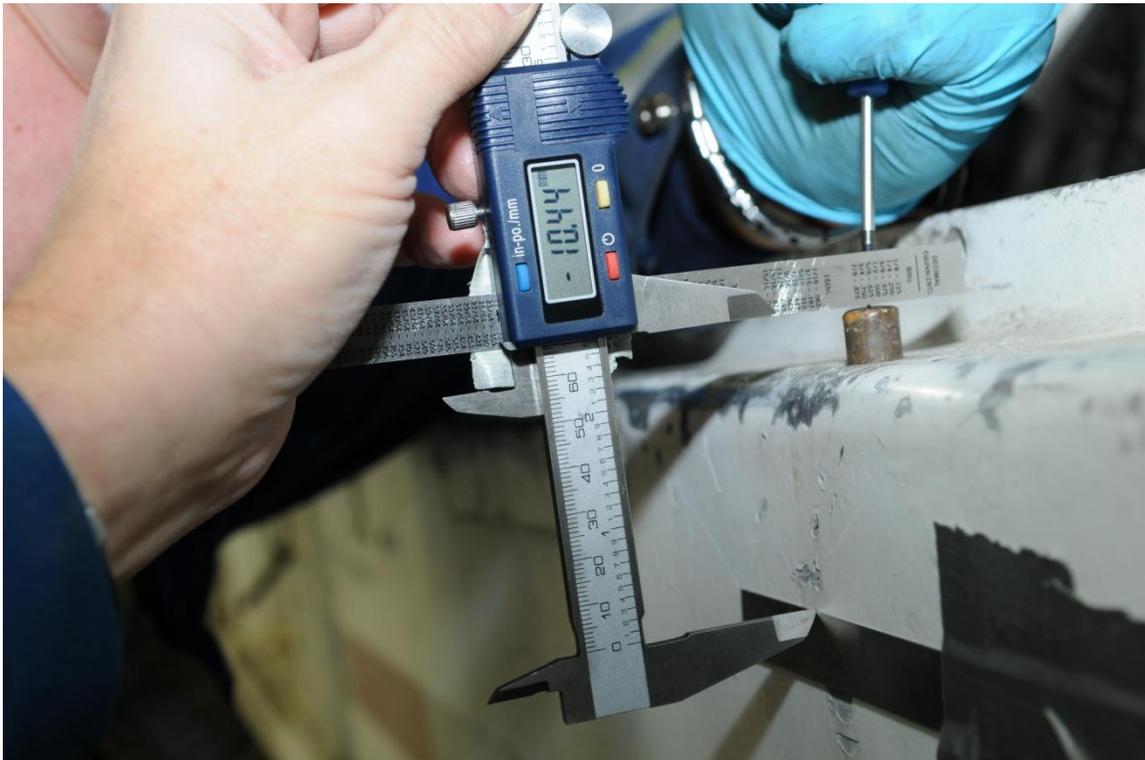
En plus de la caractérisation de l'usure de la base du rideau latéral, nous avons également caractérisé le déplacement du capteur de position du rideau. La position initiale du capteur a été déterminé à partir d'une position fixe de référence, soit le haut du seuil (cadre) de l'ouverture du compartiment (photo #43). À partir de cette référence, nous avons été en mesure d'établir que le déplacement initial du capteur de position, lorsque tous les mécanismes de verrouillage sont en position, est de 6,41 mm (photo #45). Le déclenchement du système d'inter-verrouillage s'effectue lorsque le capteur de position s'élève à 10,44 mm de la valeur de référence (photo #45). On observe également que lorsque le loquet à glissière arrière est ouvert, malgré la présence de sa goupille de sécurité en place, le déplacement du capteur de position est de 12,15 mm, provoquant ainsi le déclenchement du système (photo #46).

**Photo 44** : Vue rapprochée d'une des étapes du mesurage des positions, ici en position initiale, de la tête du plongeur du culbuteur activant le système de sécurité «Interlock» du rideau latéral.

**Photo 45 :** Vue rapprochée d'une des étapes du mesurage des positions, ici en position de déclenchement, de la tête du plongeur du culbuteur activant le système de sécurité «Interlock» du rideau latéral.

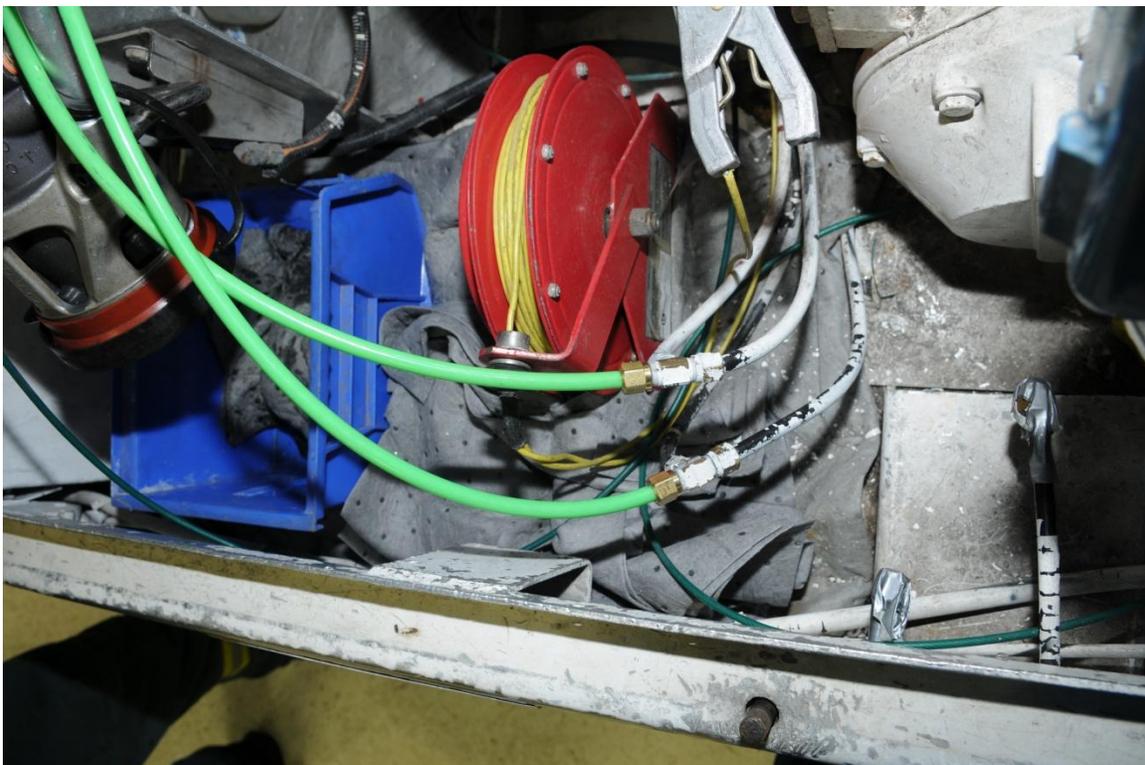
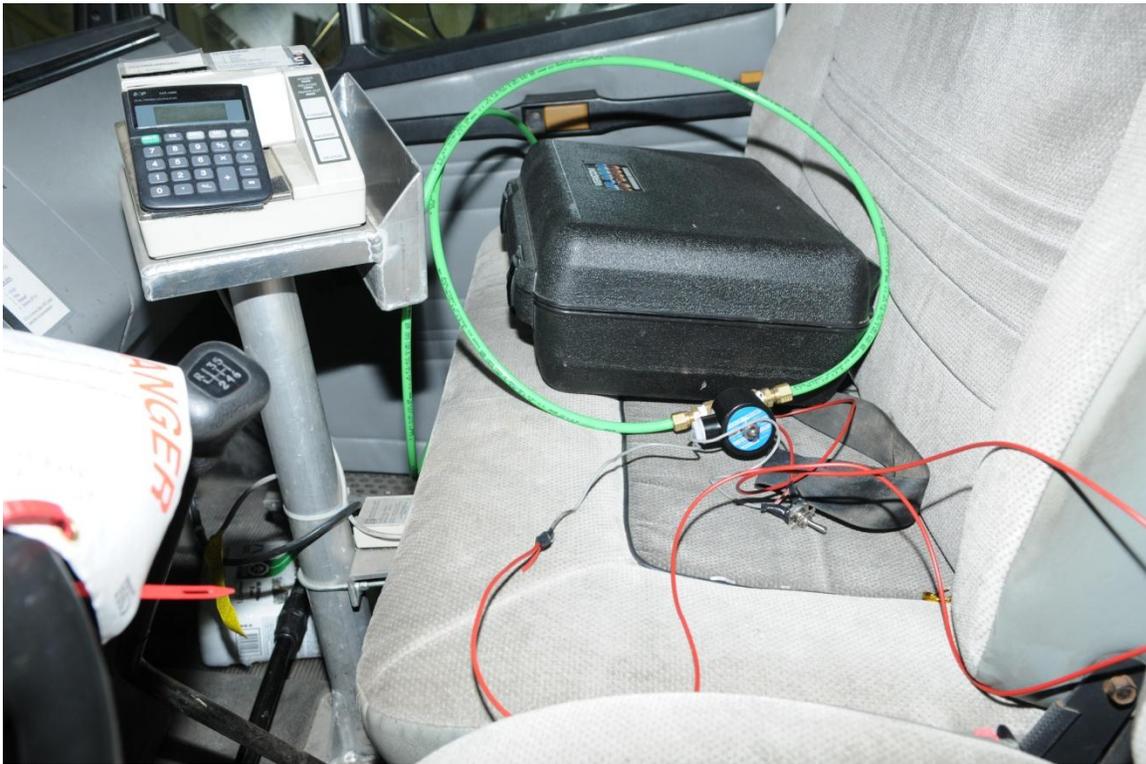
Afin de permettre la reproduction de déclenchement inopiné du système d'inter-verrouillage, ce dernier a été contourné à l'aide de conduites pneumatiques supplémentaires (photos #47 et #48) à l'intérieur du compartiment latéral, ainsi que d'un interrupteur électrique et d'une valve électropneumatique placés dans l'habitacle (photos #49 à #51).

**Photo 48 :** Vue rapprochée de la photographie précédente.

**Photo 49** : Vue générale de l'interrupteur électrique et de la valve électropneumatique à l'intérieur de la cabine du véhicule.

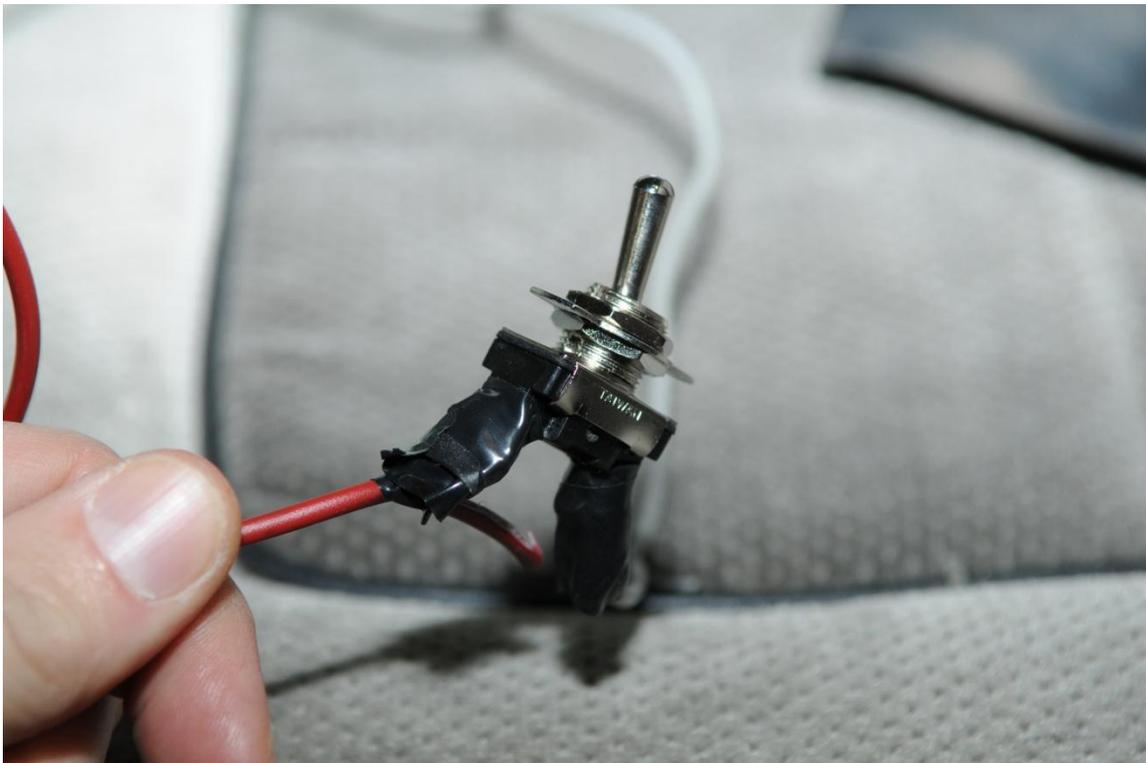
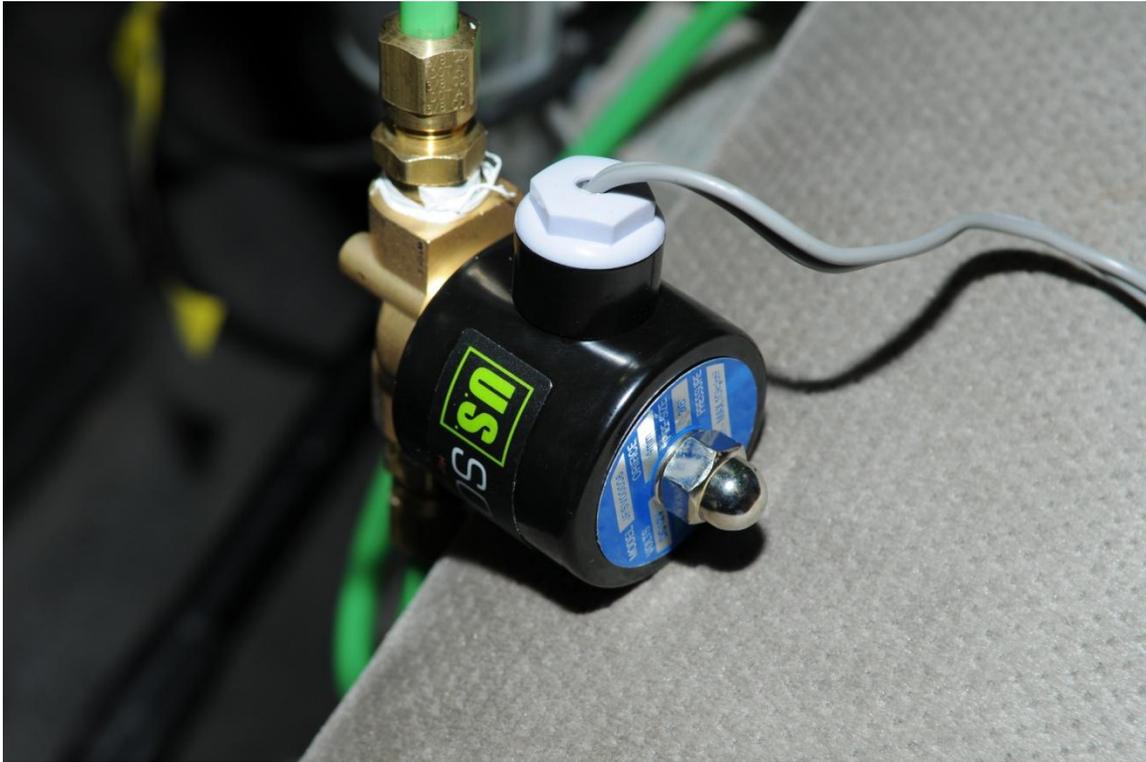
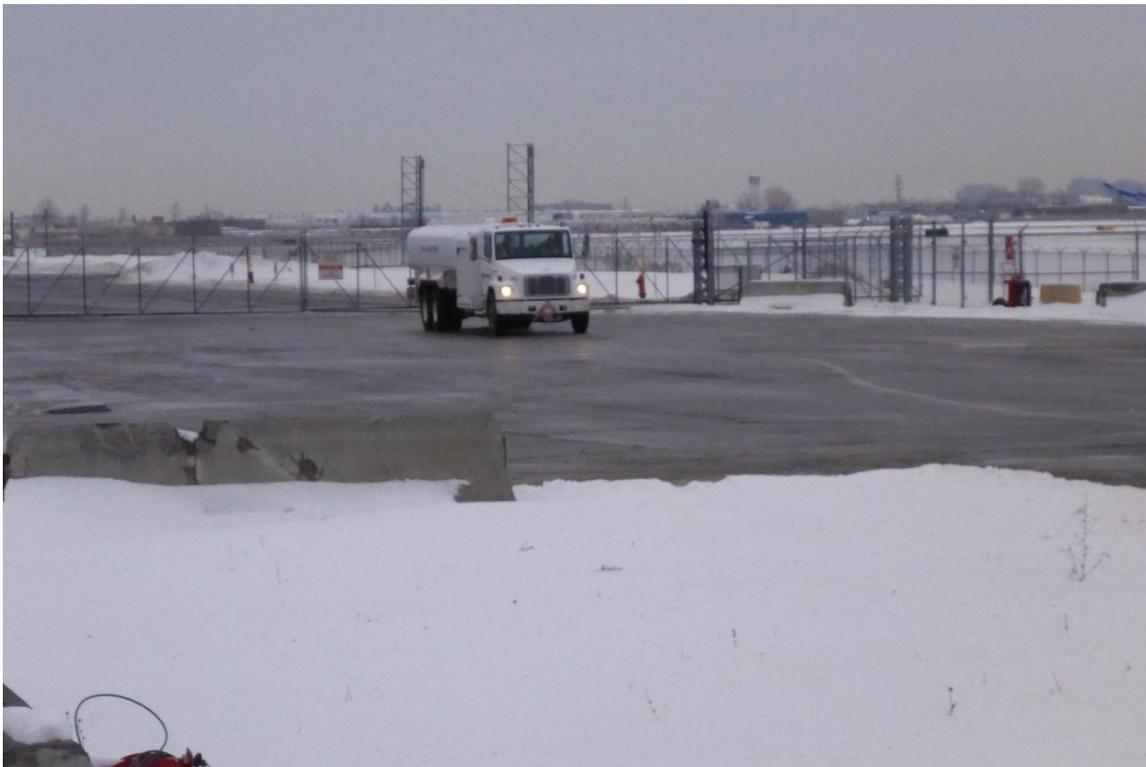
**Photo 50** : Vue rapprochée de l'interrupteur électrique.

**Photo 51** : Vue rapprochée de la valve électropneumatique.

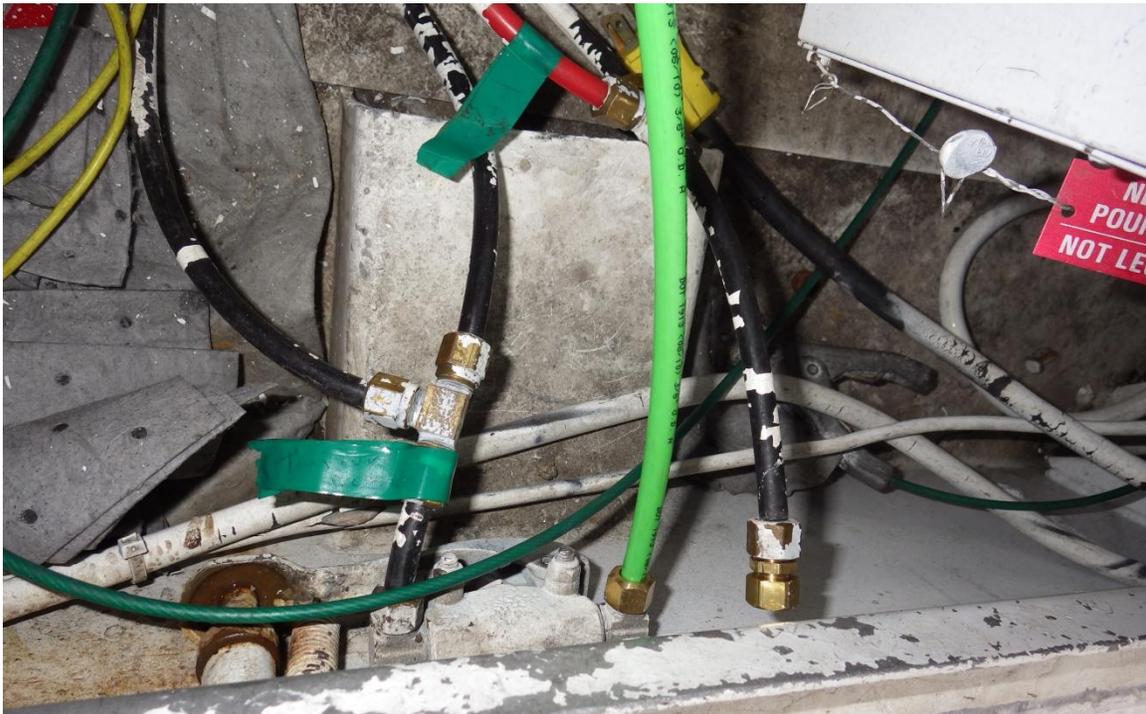
Afin d'obtenir l'autorisation de la SAAQ de circuler sur le réseau routier, le véhicule a été inspecté par un mandataire autorisé, soit Tech-Mobile (1996) Inc., et 12 défauts mineurs ont été observés. Ces dernières ont été corrigées et le véhicule a pu temporairement être autorisé à circuler. En outre, pour des raisons de sécurité, le serrage des freins de stationnement, par l'activation du système d'inter-verrouillage, a été contourné et remplacé par l'activation d'un manomètre installé dans l'habitacle. Ceci a été réalisé à l'aide de conduites pneumatiques reliant le manomètre au culbuteur pneumatique situé dans le compartiment latéral gauche (photos #53, #54 et #59).

**Photo 53 :** Vue générale des modifications sur le culbuteur du système d'interverrouillage afin de réaliser son contournement pour les essais sur route.

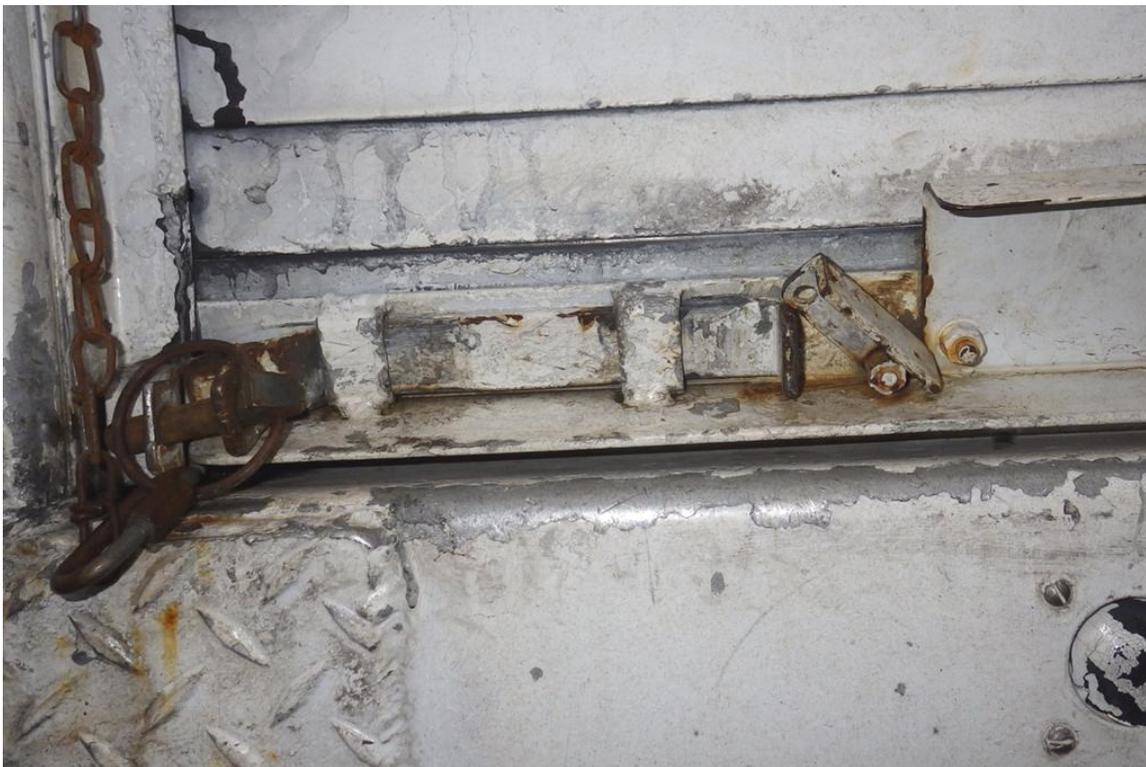
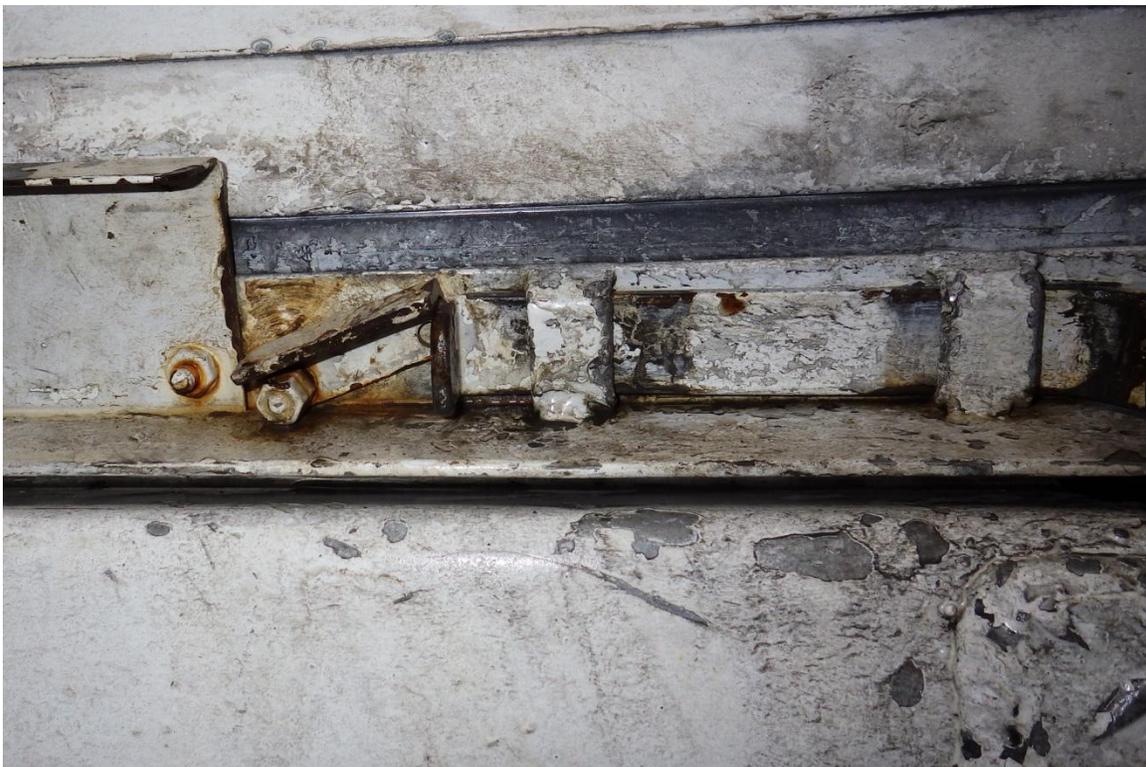
effectué à ce moment nous permet de constater que les verrous des deux glissières du rideau sont hors position et que les glissières commencent à s'ouvrir (photos #55 à #58). Par la suite nous reprenons la route sur l'autoroute 40 en direction Est. Une fois dépassé l'emplacement des Galeries d'Anjou, nous quittons l'autoroute pour circuler sur sa voie de service. Alors que nous étions à quelques centaines de mètres de l'intersection avec le boulevard Tricentenaire, le déclenchement du système d'inter-verrouillage s'est produit (photo #59), tel que confirmé à bord par la pression affichée sur le manomètre ajouté. Le véhicule a alors été immobilisé de manière sécuritaire afin de permettre l'examen des verrous de maintien et des loquets à glissière du rideau latéral gauche. Notre examen a révélé que les deux verrous de maintien étaient en position relevé et que les glissières à loquets étaient toutes deux ouvertes (photos #60 à #64). Ceci confirme que le déclenchement inopiné du système d'inter-verrouillage peut survenir même si le rideau a été fermée correctement préalablement au départ sur route du véhicule. Tout indique que les vibrations et chocs liés à l'opération du véhicule sur route sont suffisants pour permettre aux verrous pivotants de maintien de s'ouvrir en pivotant vers le haut, permettant ensuite au loquets de glisser graduellement vers l'intérieur et de se libérer de leur position de fermeture du rideau. Les goupilles de sécurité ne sont alors pas suffisantes pour conserver le rideau suffisamment abaissé permettant au plongeur du mécanisme d'inter-verrouillage de s'élever suffisamment pour faire déclencher le système d'inter-verrouillage en provoquant le freinage inopiné du véhicule. Selon nos constatations, tout indique que s'est l'usure généralisée importante du mécanisme de fermeture du rideau qui est la cause directe de ce phénomène, de même que le mauvais serrage des boulons des pivots des verrous. Cette usure et ces mauvais serrage provoquent des jeux excessifs des mécanismes de fermeture et de leurs verrous et est visible au niveau des loquets à glissière, des pivots boulonnés des verrous ainsi que de l'interface entre ces composantes (jeu important entre les verrous et les têtes de glissières, de chaque côté, en position fermée).

**Photo 56** : Vue rapprochée de la photo précédente.

**Photo 58** :Vue rapprochée de la photo précédente.
