# **RAPPORT D'ENQUÊTE**

**Accident mortel sur l'autoroute Métropolitaine impliquant quatre  
véhicules lourds survenu le 9 août 2016**

**Direction régionale de Montréal de la prévention et de l'inspection**

**Date du rapport : 21 juin 2017**

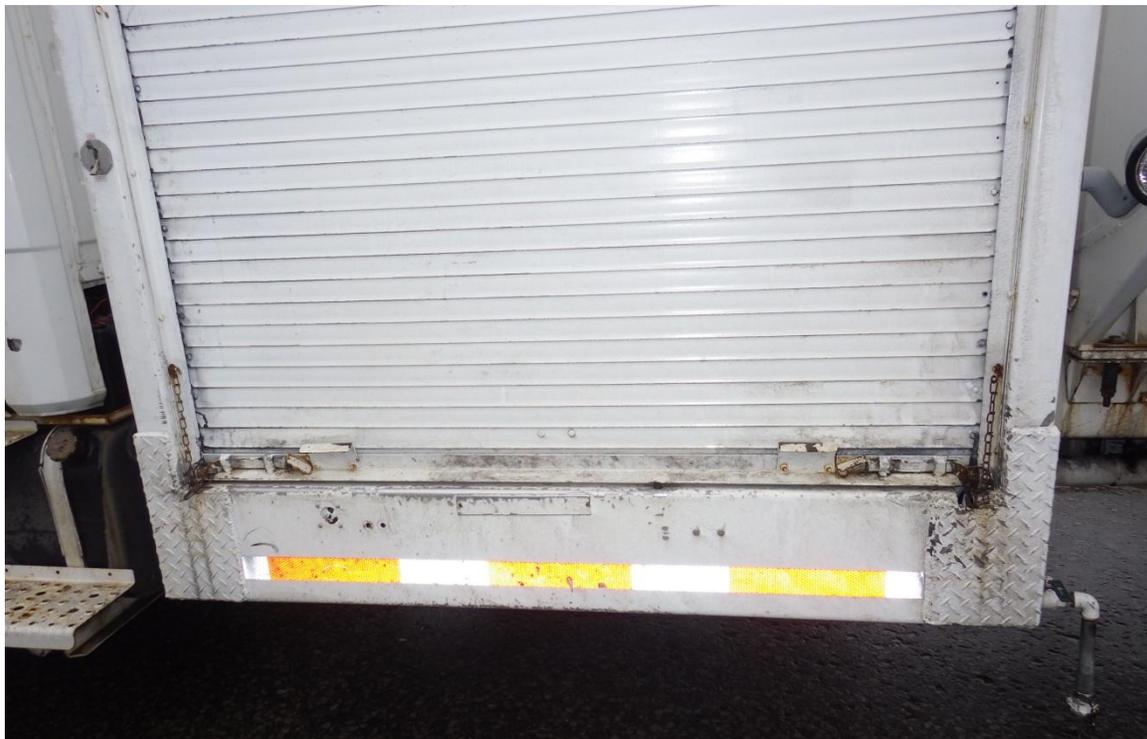
**Photo 60** : Vue générale des mécanismes de verrouillage du rideau latéral du côté gauche après le déclenchement inopiné survenu sur la route.

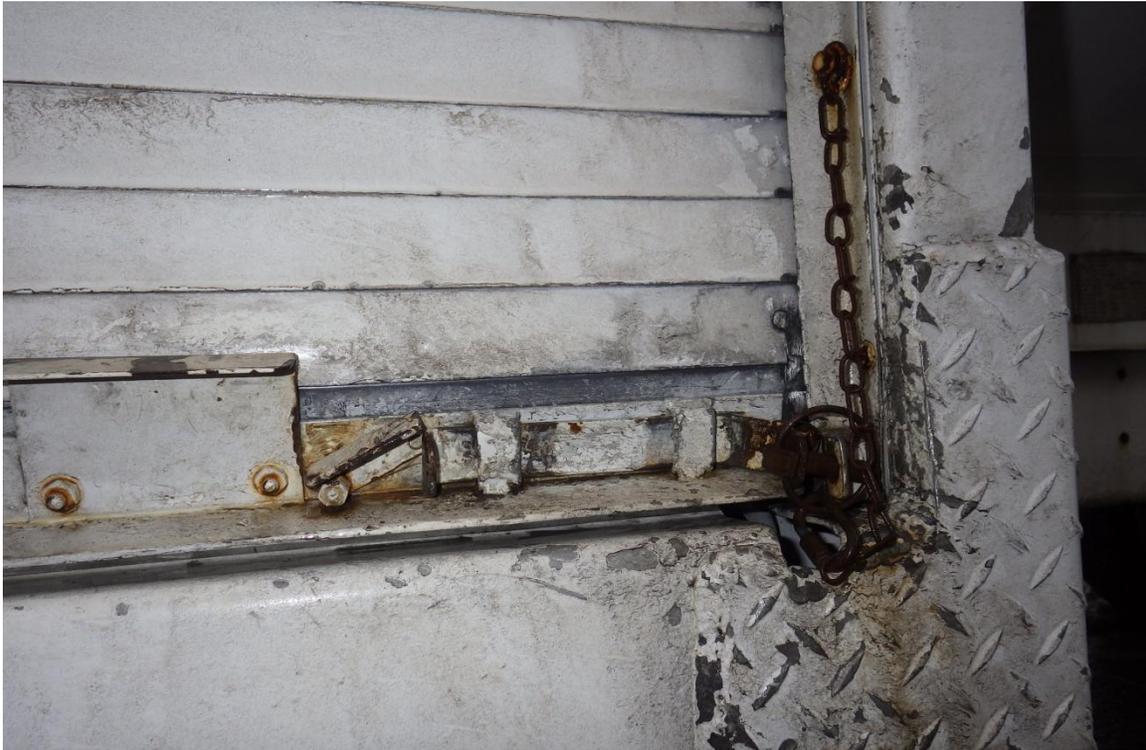
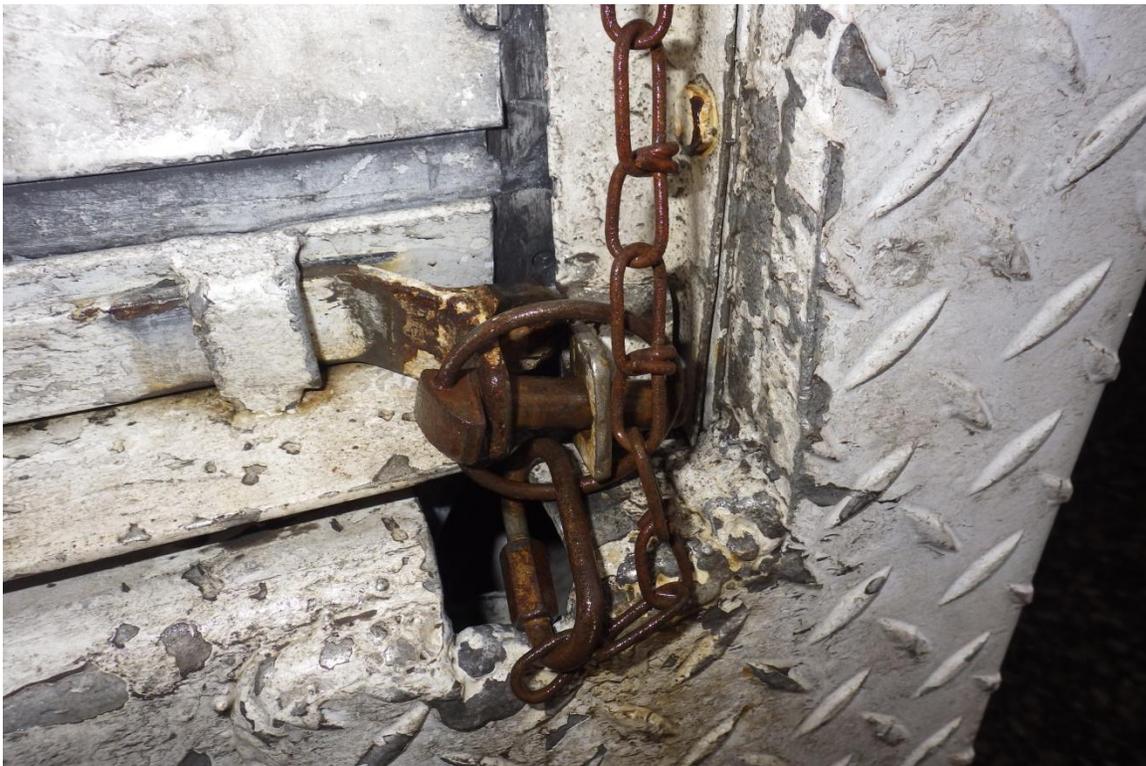
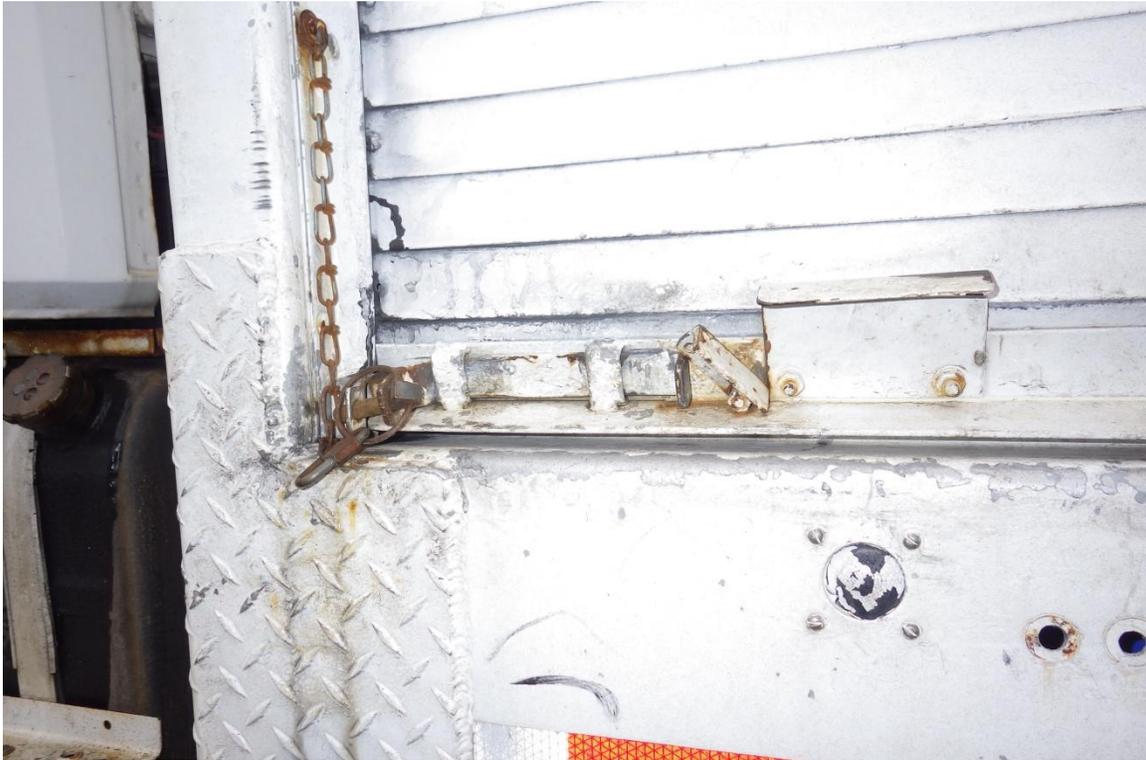
effectué à ce moment nous permet de constater que les verrous des deux glissières du rideau sont hors position et que les glissières commencent à s'ouvrir (photos #55 à #58). Par la suite nous reprenons la route sur l'autoroute 40 en direction Est. Une fois dépassé l'emplacement des Galeries d'Anjou, nous quittons l'autoroute pour circuler sur sa voie de service. Alors que nous étions à quelques centaines de mètres de l'intersection avec le boulevard Tricentenaire, le déclenchement du système d'inter-verrouillage s'est produit (photo #59), tel que confirmé à bord par la pression affichée sur le manomètre ajouté. Le véhicule a alors été immobilisé de manière sécuritaire afin de permettre l'examen des verrous de maintien et des loquets à glissière du rideau latéral gauche. Notre examen a révélé que les deux verrous de maintien étaient en position relevé et que les glissières à loquets étaient toutes deux ouvertes (photos #60 à #64). Ceci confirme que le déclenchement inopiné du système d'inter-verrouillage peut survenir même si le rideau a été fermée correctement préalablement au départ sur route du véhicule. Tout indique que les vibrations et chocs liés à l'opération du véhicule sur route sont suffisants pour permettre aux verrous pivotants de maintien de s'ouvrir en pivotant vers le haut, permettant ensuite au loquets de glisser graduellement vers l'intérieur et de se libérer de leur position de fermeture du rideau. Les goupilles de sécurité ne sont alors pas suffisantes pour conserver le rideau suffisamment abaissé permettant au plongeur du mécanisme d'inter-verrouillage de s'élever suffisamment pour faire déclencher le système d'inter-verrouillage en provoquant le freinage inopiné du véhicule. Selon nos constatations, tout indique que s'est l'usure généralisée importante du mécanisme de fermeture du rideau qui est la cause directe de ce phénomène, de même que le mauvais serrage des boulons des pivots des verrous. Cette usure et ces mauvais serrage provoquent des jeux excessifs des mécanismes de fermeture et de leurs verrous et est visible au niveau des loquets à glissière, des pivots boulonnés des verrous ainsi que de l'interface entre ces composantes (jeu important entre les verrous et les têtes de glissières, de chaque côté, en position fermée).

**Photo 61** : Vue rapprochée du verrou de maintien, du loquet à glissière et de la goupille de sécurité et sa chaînette arrière.

**Photo 62** : Vue rapprochée de la photo précédente.

**Photo 63** : Vue rapprochée du verrou de maintien, du loquet à glissière et de la goupille de sécurité et sa chaînette avant.

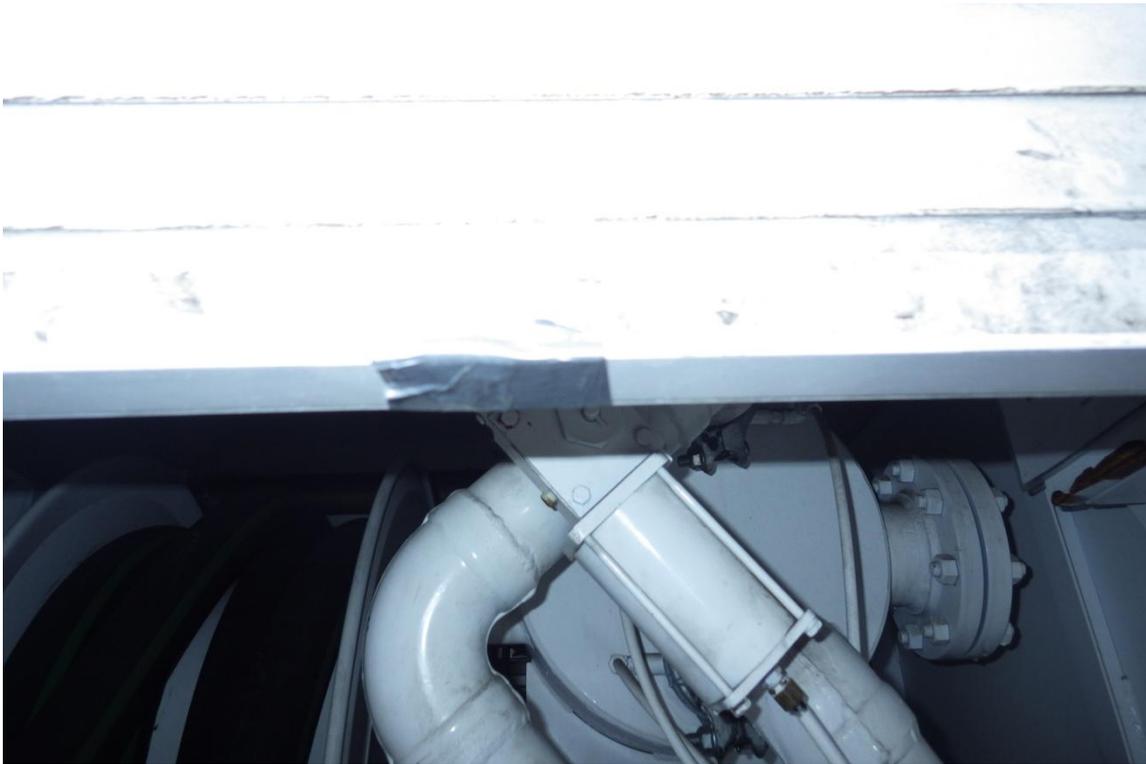
**Photo 64** : Vue rapprochée de la photo précédente.

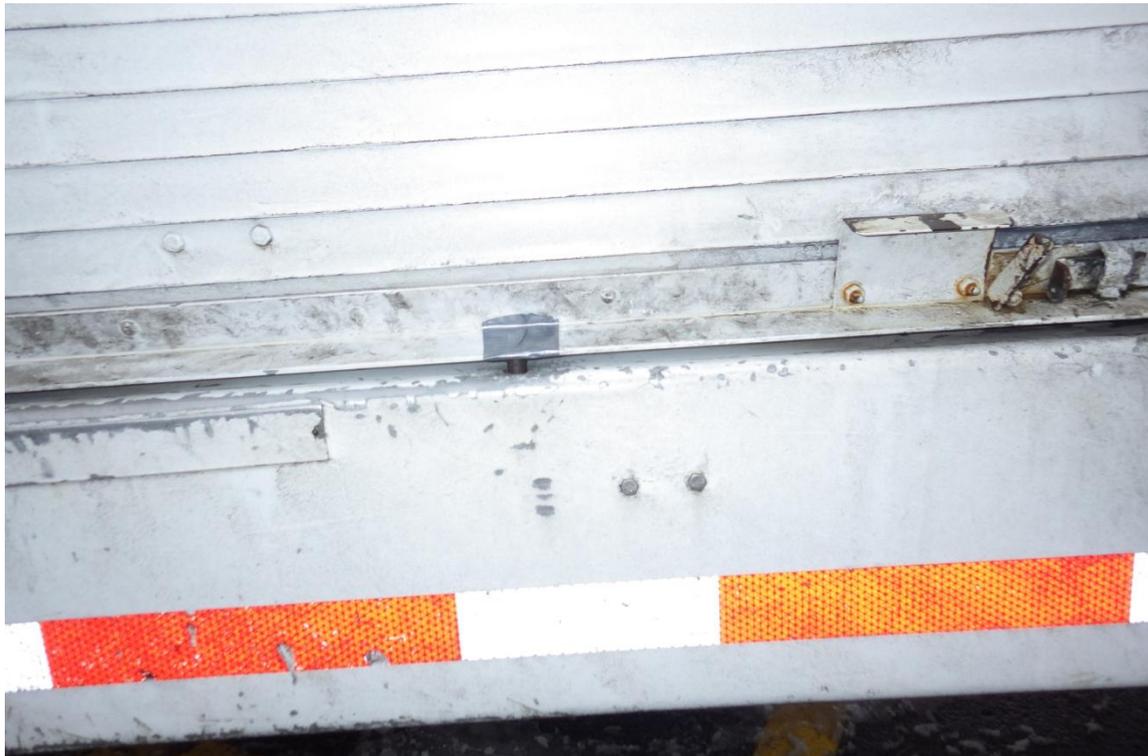
**Photo 66 :** Vue générale des mécanismes de verrouillage du rideau latéral du côté gauche après le déclenchement inopiné survenu ensuite sur la rue Sherbrooke à Pointe-aux-Trembles.
