**RAPPORT D'ENQUÊTE
DÉPERSONNALISÉ**

**Accident mortel survenu à un travailleur
le 18 avril 2017 à l'entreprise Fiducie Technologies de Fibres Aikawa
située au 72, rue Queen à Sherbrooke**

Direction régionale de l'Estrie

Date du rapport : 13 décembre 2017

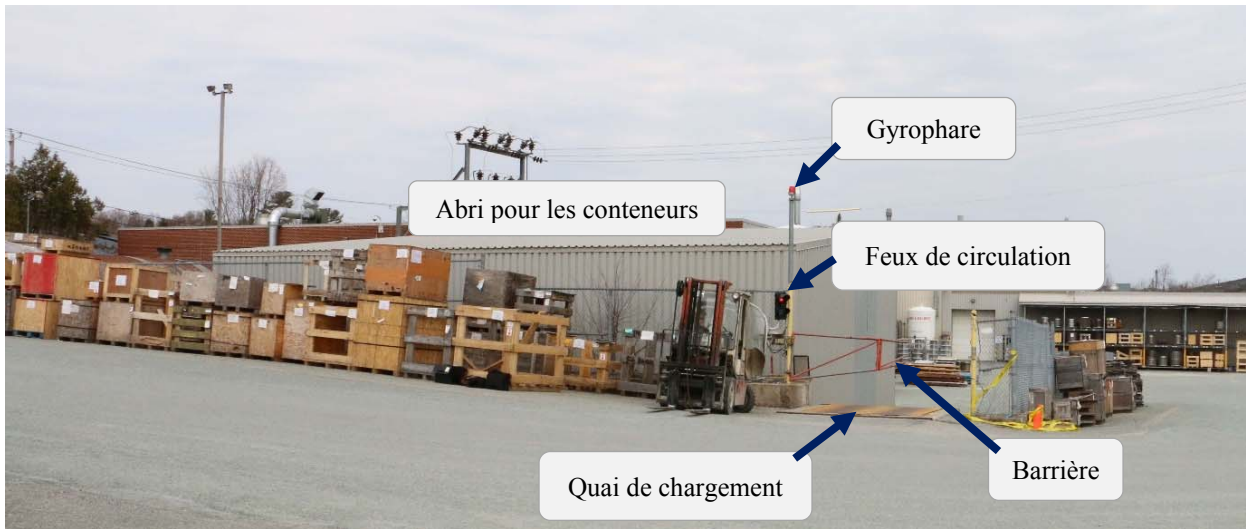
Figure 4 : Quai de chargement et zone d'entreposage des boîtes usagées

Un quai de chargement extérieur est situé au sud de l'usine, adjacent à un abri où sont placés des conteneurs à rebuts. Les boîtes usagées servant à la réexpédition des cylindres réusinés sont entreposées derrière cet abri, le long du chemin d'accès à la cour.

Selon les informations disponibles, le quai de chargement extérieur a été aménagé lorsque des travaux d'agrandissement de l'établissement ont été réalisés en 1996. Il est muni d'une barrière dont l'ouverture et la fermeture se font manuellement. Cette barrière est reliée à un système d'interverrouillage actionnant un gyrophare qui s'allume lorsque la barrière est ouverte. Un système de retenu des camions associé à des feux de circulation est également installé.
