RAPPORT D'ENQUÊTE

**Accident mortel survenu à un travailleur
de l'entreprise GLR inc.
le 14 mars 2018
sur un chantier de construction d'Hydro-Québec
« Travaux de ligne 315 kV et 735 kV – Postes Boucherville,
Pierre-Le Gardeur, Lachenaie et Bout de l'Île »**

Version dépersonnalisée

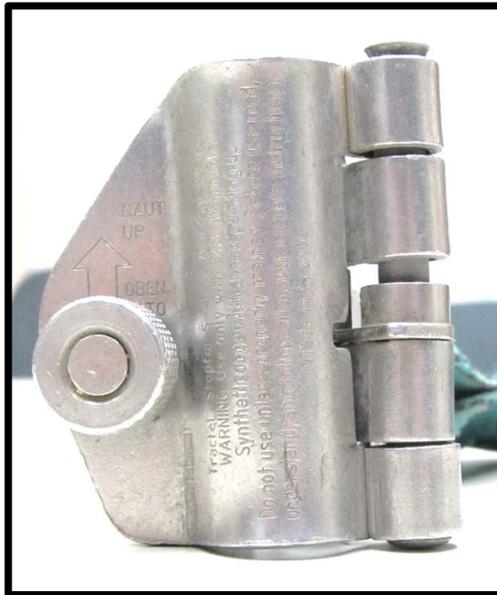
- Le coulisseau est conçu avec une bague à gravité dans la charnière (mécanisme de blocage anti-inversion). Une flèche pointant vers le haut indique l'orientation à respecter sur la corde d'assurance (photos 5 et 6);

Photo 5 : Coulisseau à l'endroit, la flèche au-dessus du bouton moleté pointe vers le haut.
La bague à gravité est vis-à-vis la fente.
Source : CNESST

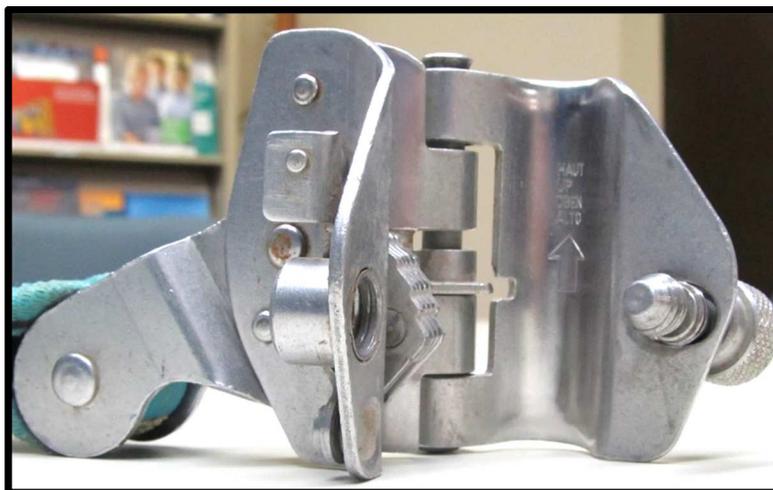
- Lorsque le coulisseau est au-dessus des épaules et correctement orienté, la came du coulisseau est en position de blocage sur la corde (photo 6). Il demeure toutefois possible de glisser manuellement le coulisseau sur la corde lorsque la came repose sur son poids propre;

Photo 6 : Coulisseau à l'endroit, la flèche à l'intérieur de la charnière pointe vers le haut.
La bague à gravité est vis-à-vis la fente.
La came est en position pour arrêter la chute.
Source : CNESST

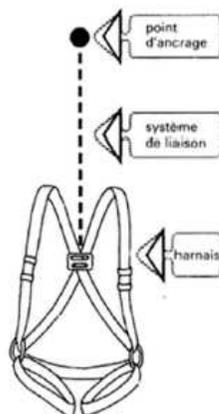
Le système d'arrêt de chute comprend l'utilisation d'un harnais de sécurité relié à un système d'ancrage par une liaison antichute. Dans ce cas, un harnais de classe (ARP) était relié à un ancrage situé à même la structure du pylône à l'aide d'une élingue d'acier installé en panier. La liaison antichute constituée d'un cordon d'assujettissement intégrant un absorbeur d'énergie et un coulisseau (voir figure 1) qui lui, était rattaché à une corde d'assurance verticale. Selon l'article 2.10.12 du CSTC, la liaison antichute doit limiter la force maximale d'arrêt de chute à 6 kN ou la hauteur de chute libre à 1,8 m.

Figure 1
Système d'arrêt de chute

À l'exception de la corde d'assurance verticale, la majorité des équipements de protection individuels utilisés par le travailleur étaient conformes aux normes applicables selon leur date de fabrication.

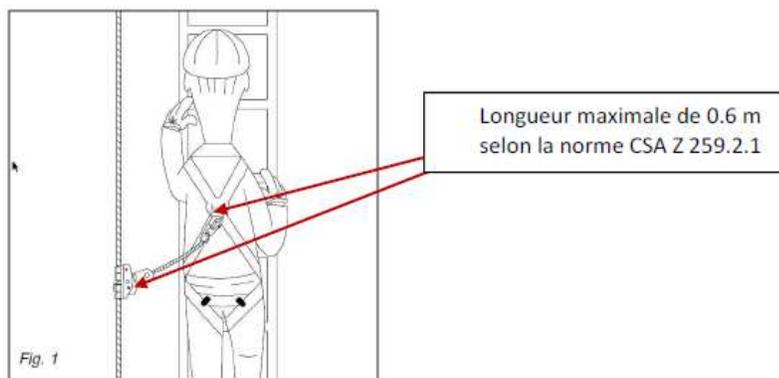
Figure 2

Selon les instructions du fabricant Tractel, le Stopfor S est certifié CSA Z259.2.1 classe AD lorsqu'il est utilisé avec un cordon d'une longueur maximale de 0,6 m (2 pi) directement cousu à l'appareil (voir les instructions du fabricant, article 6.2.2). Effectivement, la norme CSA Z259.2.1 exige à l'article 4.2.5 que les dispositifs antichutes de classe AD soient pourvus d'un organe de raccordement intégré, lequel doit mesurer au moins 0,3 m et au plus 0,6 m de longueur. Les essais de performance réalisés selon la norme CSA impliquent une hauteur maximale de chute libre de 1,2 m et des angles à respecter pour la mobilité. Le mouvement maximal du dispositif antichute le long de la corde d'assurance ne doit pas être supérieur à 1 m selon les exigences des essais de performance.

En imposant une faible longueur pour le raccordement, on vise à ce que le dispositif antichute demeure derrière le travailleur lorsqu'il est relié au harnais de façon à garantir qu'il ne sera saisi accidentellement (voir figure 2).

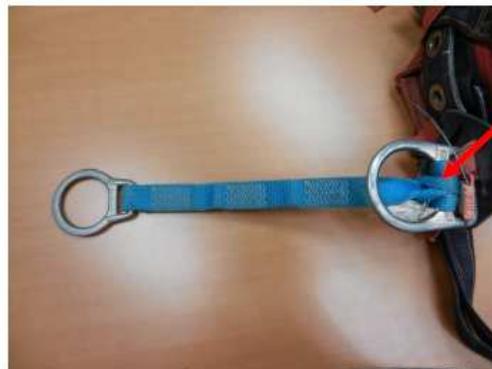
Photo no 5
Source : CNESST

Note : La rallonge est installée par étranglement sur la partie transversale de l'anneau en D. Cette façon de faire correspond à une utilisation prévue dans les instructions du fabricant pour attacher la longe à l'anneau en D du harnais.

Installation
sur la partie
transversale
de l'anneau
en D

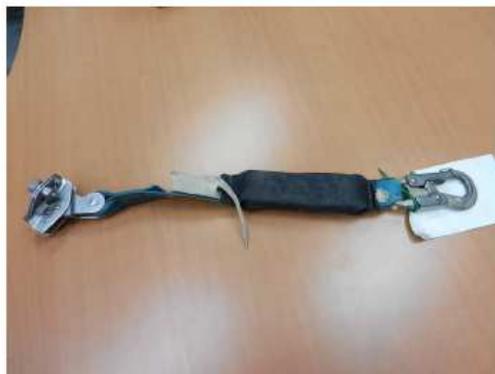
Photo no 6
Source : CNESST

- La longueur du cordon d'assujettissement est de 610 mm (2 pi) tel que mesuré;
- La largeur de la sangle est de 45 mm (1 po 3/4) tel que mesuré;
- Le crochet est à triple action et certifié CSA Z259.12 (Norme sur les composants de raccordement);
- Le coulisseau est de marque Tractel et c'est le modèle Stopfor S de classe AD (Automatique/Dorsal). La lettre P pour quincaillerie antipanique n'apparaît pas;
- Le marquage sur le coulisseau indique que celui-ci doit être installé sur une corde de 16 mm (5/8 po);
- Une bague à gravité combinée une fente dans la charnière rend difficile d'installer le coulisseau sens dessus dessous sur la corde d'assurance.

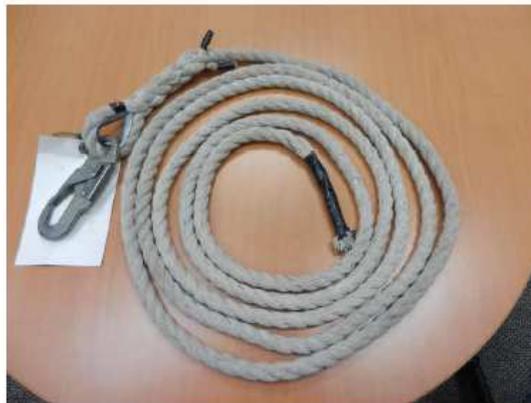
Photo no 9
Source : CNESST

- Elle ne porte aucun marquage;
- Elle a une longueur de 5,74 m (18pi 10 po);
- Elle a un diamètre de 16 mm (5/8 po);
- C'est une corde synthétique à trois torons qui comporte une épaisseur artisanale de 150 mm à une extrémité avec un oeillet en métal pour constituer un anneau sur lequel est installé un crochet.

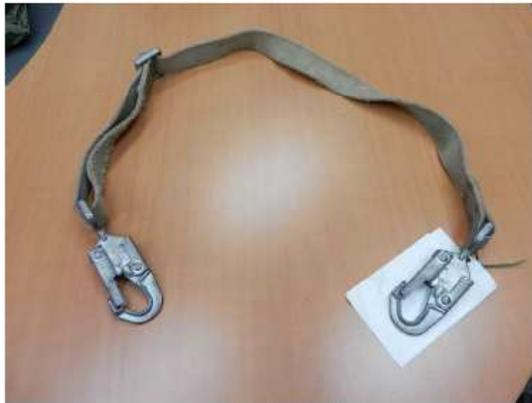
Photo no 10
Source : CNESST

L'élingue d'acier recouvert d'une gaine (photo 11)	s.o.	s.o.	Charge maximale d'utilisation * (F.S.=5) • attache à panier 1500 kg (3306 lb)
Longe de positionnement ajustable (photo 10)	Z259.11-05	s.o.	Conforme, mais à rejeter en raison de l'usure et du marquage illisible.

- Marquage de certification à la norme Z259.11-05 Classe D;
- La largeur de la sangle est de 45 mm tel que mesuré;
- La longe est ajustée de telle façon qu'elle a une longueur de 1,36 m;
- Les crochets sont à double action et portent la mention de certification CSA;
- Il est marqué sur les crochets «3600 lbs gate» sur la porte du crochet.

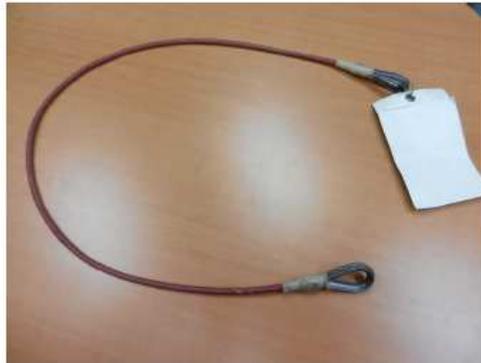
Photo no 11
Source : CNESST

- Le diamètre de l'élingue d'acier recouvert est de 8 mm (5\16 po);
- La longueur de l'élingue est de 1,22 m (4 pi)
