EN004199

RAPPORT D'ENQUÊTE

**Accident mortel survenu à un travailleur le 28 mai 2018
de l'entreprise Construction et Pavage Portneuf inc.,
sur un chantier situé sur la rue Rubens à Québec,
arrondissement de la Haute-Saint-Charles**

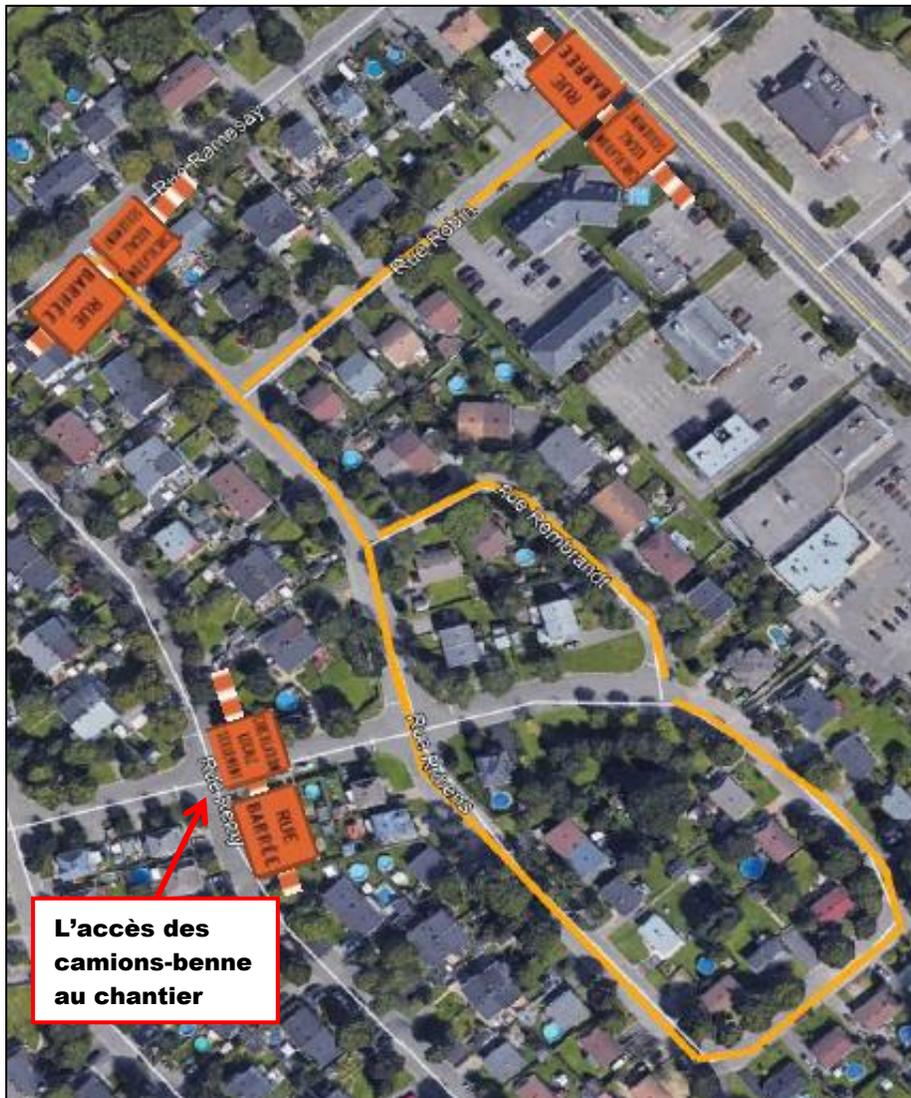
Figure 2 : Plan de signalisation
Source : Construction et Pavage Portneuf, modifiée par CNESST

Le chantier se situe sur trois rues dans un quartier résidentiel de l'arrondissement de la Haute-Saint-Charles : la rue Rembrandt, la rue Robin et la rue Rubens (voir la Figure 2).

Des panneaux de signalisation indiquent que les rues sont barrées et que l'accès est permis uniquement à la circulation locale. Au moment de l'accident, l'accès des camions-benne approvisionnant le chantier en enrobés bitumineux se fait au coin des rues Rémy et de la Renommée (voir la Figure 2).

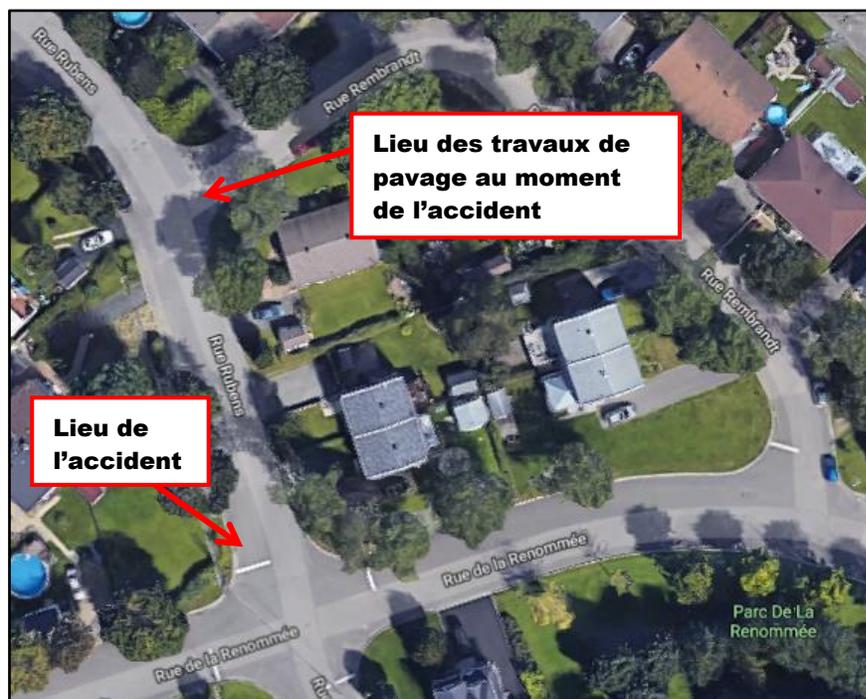
Figure 3 : Image du lieu de travail
Source : Google Maps, modifiée par CNESST

Au moment de l'accident, les équipes de pavage complètent le pavage de la rue Rembrandt. L'opérateur est près du coin des rues Rubens et de la Renommée et s'affaire à préparer le joint d'asphalte de la rue pour les travaux de pavage de la rue Rubens. Il est à une soixantaine de mètres des travaux de pavage en cours (voir la Figure 3).

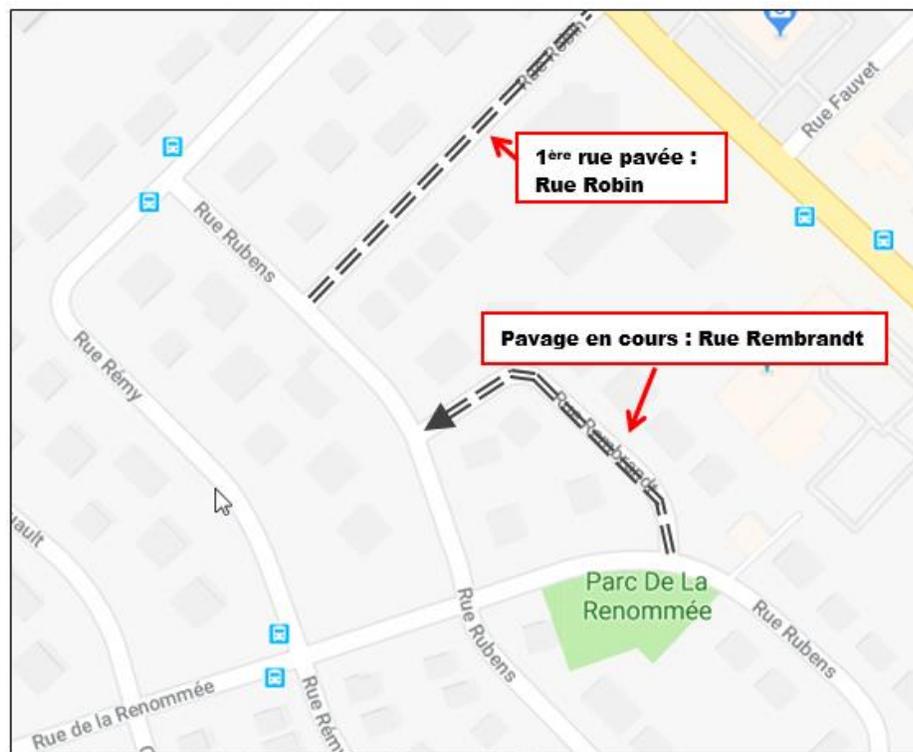
Figure 5 : Schéma de la progression des travaux de pavage
Source : Google Maps, modifiée par CNESST

Deux équipes de pavages œuvrent côte à côte sur la rue de Robin effectuant chacun leur côté de la rue, empêchant toute circulation. Une fois les travaux de la rue Robin terminés, les deux équipes entreprennent le pavage de la rue Rembrandt en commençant au coin de la rue Renommée (voir la Figure 5).

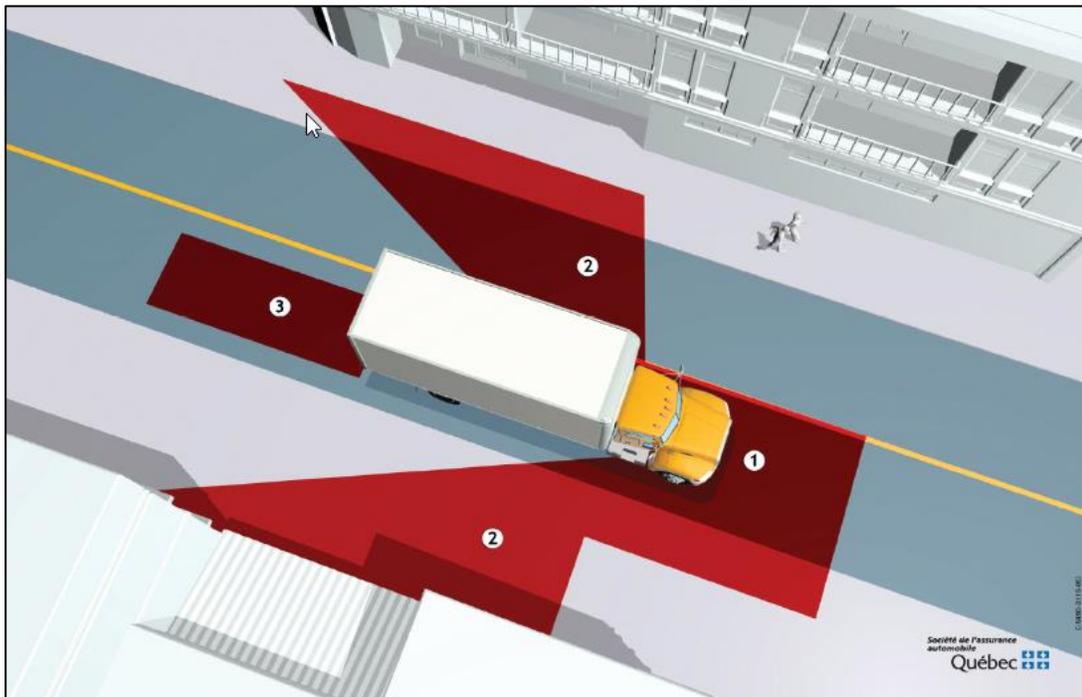
Figure 8 : Exemple d'angles morts d'un véhicule lourd
Source : SAAQ

Lors de la reconstitution, l'angle mort constaté à l'arrière du camion-benne est triangulaire et mesure cinquante-neuf mètres (voir la Figure 7). Il y a également des angles morts sur les côtés du camion-benne. Autour de tout véhicule, certaines parties ne sont pas couvertes par les rétroviseurs ou les fenêtres et ne peuvent être vues du conducteur, ce sont les angles morts. Généralement, plus un véhicule est haut et long, plus les angles morts sont grands (voir la Figure 8).
