# RAPPORT D'ENQUÊTE

Accident mortel survenu à un travailleur de l'entreprise Construction GDM le 26 avril 2018 à l'établissement de l'entreprise Rio Tinto Fer et Titane 1625, route Marie-Victorin à Sorel-Tracy

Date du rapport : 6 février 2019

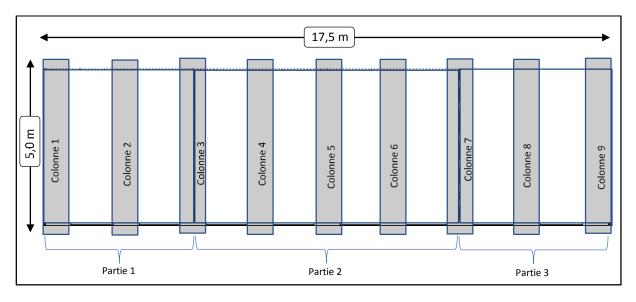
Figure 6 : Composantes de la façade ouest de l'enveloppe métallique du four 3

Le démantèlement de la boîte du four débute par l'enlèvement des équipements et des structures présentes autour du four, dont ceux de la façade ouest. Le retrait du rail du canon à glaise, du plancher de coulée et des poutres du plancher de coulée permet d'avoir accès à l'enveloppe métallique ellemême. Les plans du four indiquent que la façade ouest de l'enveloppe métallique est constituée de trois parties verticales distinctes dont les jonctions verticales sont situées à l'arrière des colonnes 3 et 7 tel que représenté à la figure 6.
