EN004213

RAPPORT D'ENQUÊTE
Version dépersonnalisée

**Accident mortel survenu à un travailleur de l'entreprise
Pavages J-M Beaulieu inc. le 3 octobre 2018
sur un chantier situé sur le chemin Gowan à Hinchinbrooke**

Date du rapport : 27 février 2019

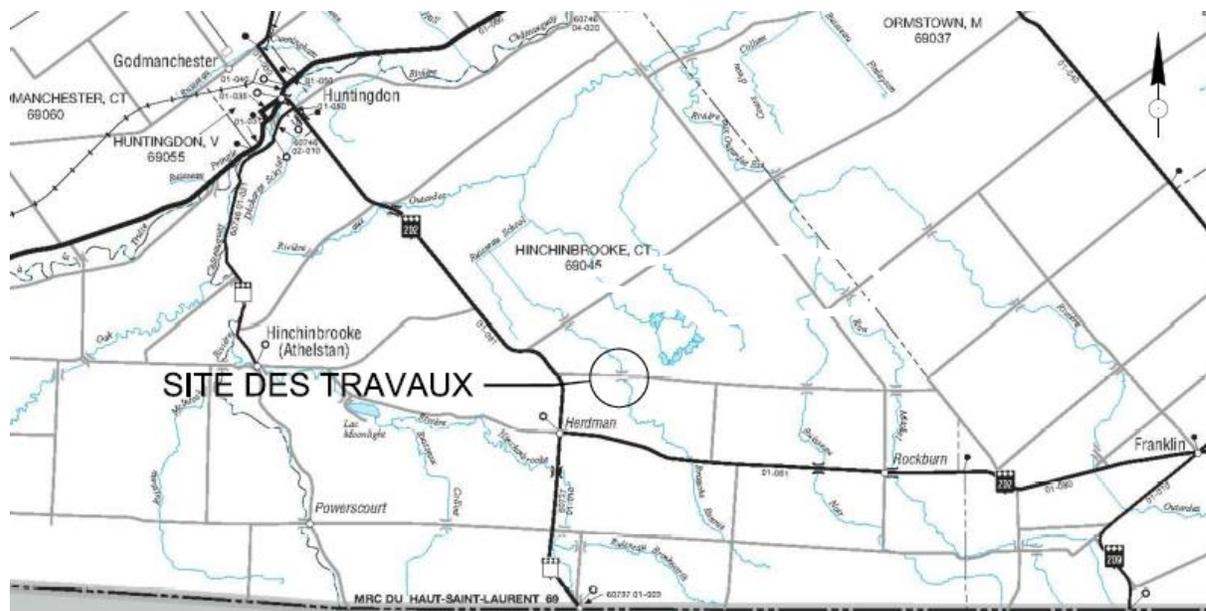
Figure 1 : Lieu du chantier et de l'accident
Source : MTMDET

Le lieu de travail est un chantier de construction situé sur le chemin Gowan à Hinchinbrooke. Des travaux sont réalisés pour la reconstruction de deux ponts incluant notamment une partie de travaux de déboisement en bordure de la route. Le chemin Gowan est une route rurale dont le revêtement est en terre battue recouvert de gravier desservant notamment quelques résidences et des terrains privés.
