RAPPORT D'ENQUÊTE
Version dépersonnalisée

EN004216

**Accident mortel survenu à un travailleur de *Les Entreprises
Mont-Sterling inc.*, le 21 septembre 2018 à la carrière Jourdain,
route Rémi Gagné, Cap-Chat**

Date du rapport : 28 mars 2019

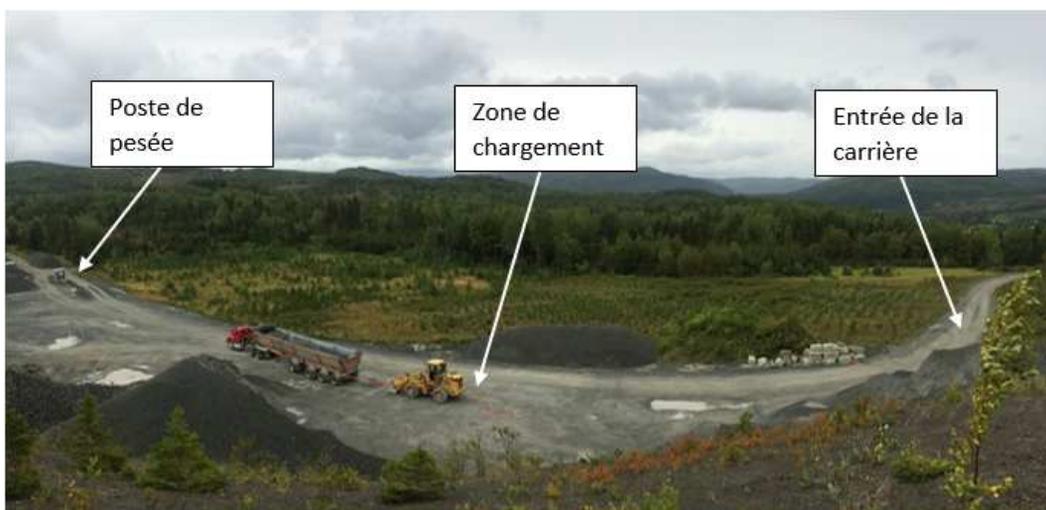
Figure 3 - Photo du lieu de l'accident (Source : CNESST, modifiée par CNESST)

Le jour de l'accident, le travail à la carrière consiste au chargement de camions. Pour ce faire, les camions entrent par le chemin d'accès situé à l'ouest de la carrière. Ils s'arrêtent devant l'empilement de matériel (pierres concassées MG-20) situé à la zone de chargement. Ils sont chargés par l'opérateur de la chargeuse. Par la suite, ils se dirigent au poste de pesée avant de quitter la carrière par le chemin de sortie situé du côté sud-est (voir Figure 2 et Figure 3).

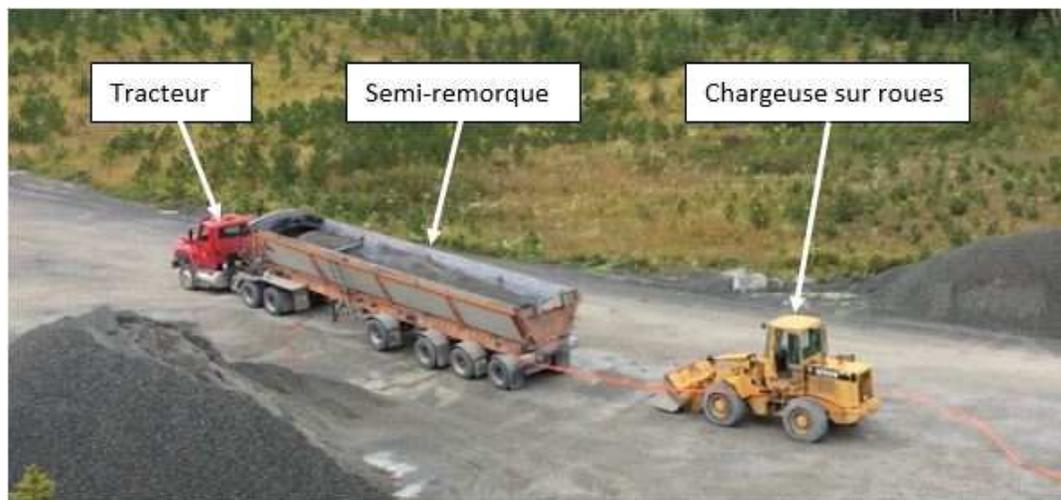
Figure 6 - Identification des équipements mobiles (Source : CNESST, modifiée par CNESST)

La collision implique trois équipements mobiles : un tracteur, une semi-remorque et une chargeuse sur roues (voir Figure 6).

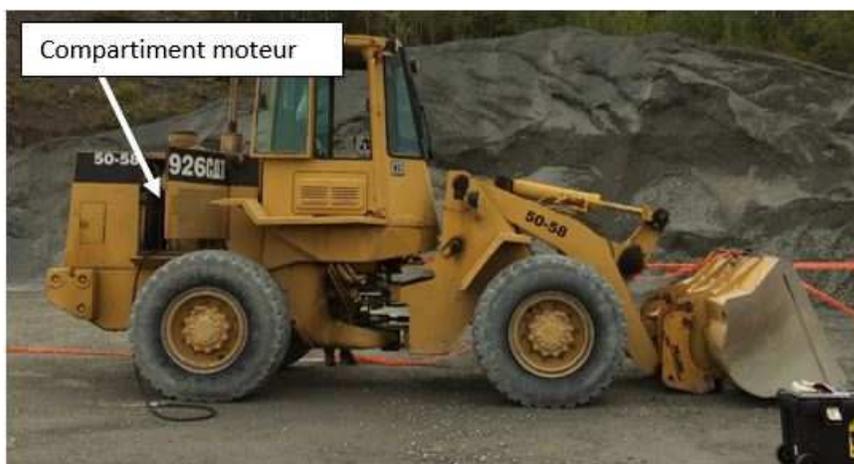
Figure 7 - Compartiment moteur (Source : CNESST, modifiée par CNESST)

La chargeuse possède un panneau d'accès au compartiment moteur. Cet accès se trouve au-dessus de la roue arrière droite de la chargeuse. On accède au compartiment par l'arrière de cette même roue (voir Figure 7).

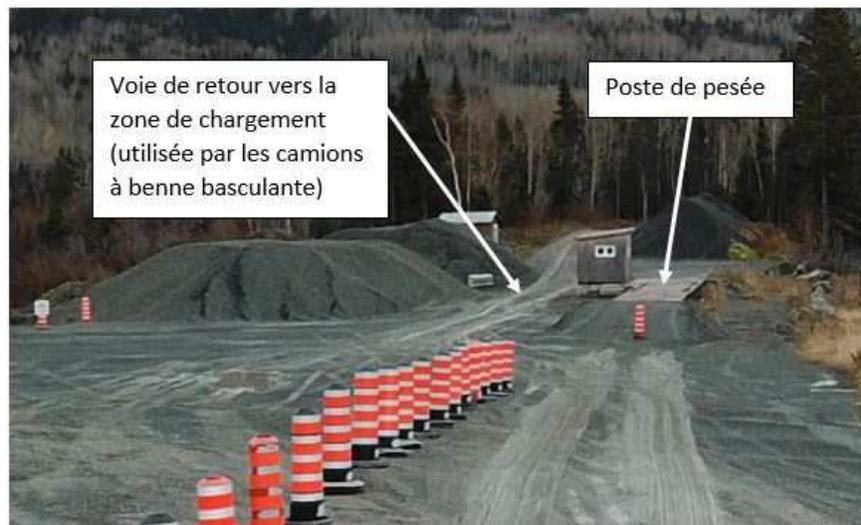
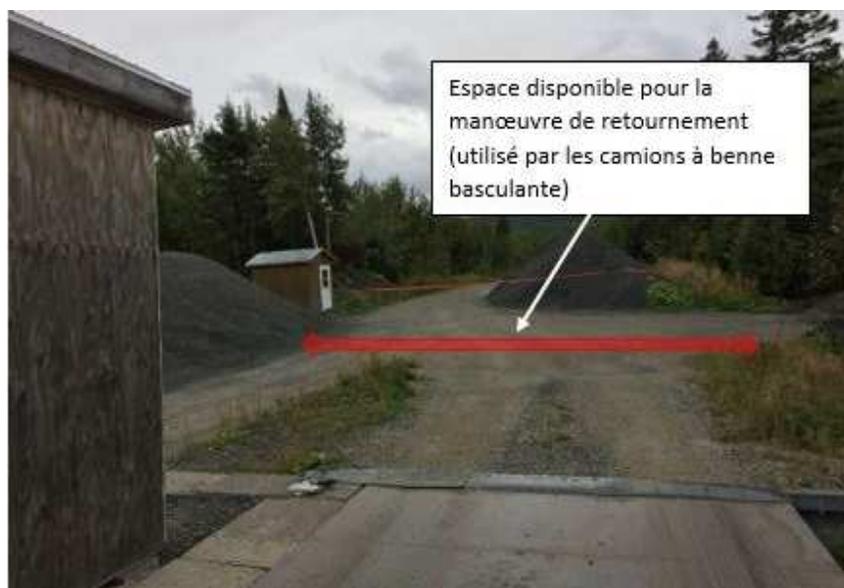
[...] rencontrés, dans le cadre de l'enquête, nous indiquent que les camions à bennes basculantes peuvent sortir du poste de pesée en marche avant, se retourner et continuer en marche avant jusqu'à la zone de chargement lorsque requis. Par contre, en raison de sa longueur et de la configuration des lieux, une telle manœuvre n'est pas possible avec un tracteur et une semi-remorque (voir Figure 10, Figure 11 et Figure 12).

Figure 11 - Voie de retour vers la carrière (Source : CNESST, modifiée par CNESST)

Figure 12 - Espace de retournement (Source : CNESST, modifiée par CNESST)

Pour retourner à la zone de chargement avec une semi-remorque, le véhicule doit faire une manœuvre de recul, à moins de sortir de la carrière par le chemin de sortie et d'y revenir par l'entrée (voir Figure 2).

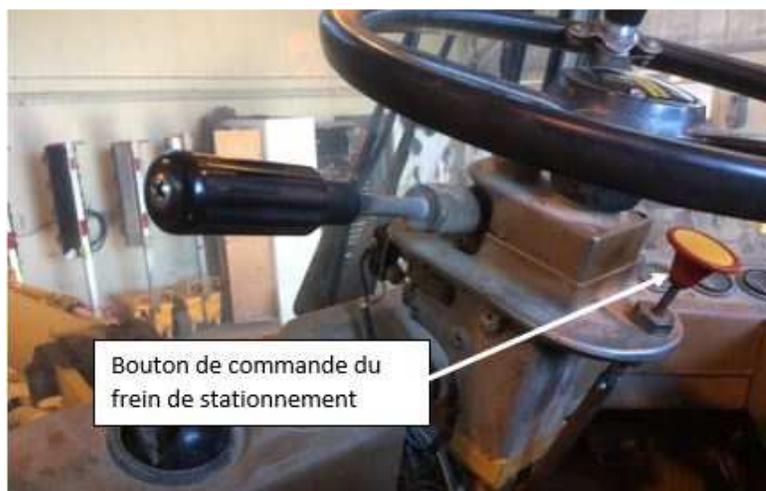
Figure 20 - Bouton de commande du frein de stationnement
(Source : CNESST, modifiée par CNESST)

La chargeuse est équipée d'un frein de stationnement. Celui-ci s'applique en tirant sur un bouton rouge et jaune se trouvant entre le conducteur et la colonne de direction, près du volant (voir Figure 20).

Pour désengager le frein de stationnement, le conducteur doit appuyer sur le bouton du frein. Cette commande active un circuit d'air comprimé qui a pour effet de désengager le frein de stationnement. Si une fuite d'air comprimé se produit ou si la pression d'air comprimé est trop faible, le frein de stationnement s'applique automatiquement.

Une alarme est aussi reliée à l'application du frein de stationnement. Normalement, lorsque la chargeuse est embrayée vers l'avant ou vers l'arrière et que le frein de stationnement est appliqué, une alarme se fait entendre dans la cabine. Au moment de l'inspection de la chargeuse, nous avons observé le fonctionnement de l'alarme lorsque la chargeuse est embrayée vers l'arrière et que le frein de stationnement est appliqué. Cependant, celle-ci n'est pas fonctionnelle lorsque la chargeuse est embrayée vers l'avant.

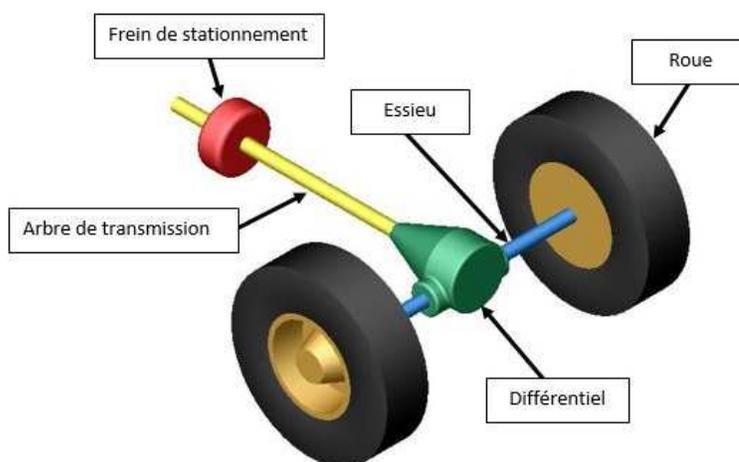
Figure 21 - Schéma de la configuration mécanique (Source : CNESST)

Le frein de stationnement n'est pas appliqué individuellement sur chaque roue. Il s'agit d'un frein à tambour unique situé sur l'arbre de transmission de la machine. Lorsqu'il est appliqué, le frein de stationnement empêche la rotation de l'arbre de transmission. Ce dernier est relié aux roues à l'aide de différentiels (voir Figure 21).
