**RAPPORT D'ENQUÊTE****Version dépersonnalisée**

**Accident ayant causé la mort d'un technicien en arpentage  
de l'entreprise WSP Arpentage de construction inc. sur le chantier de  
réfection de la chaussée de la route 283 à Notre-Dame-du-Rosaire,  
le 15 octobre 2018.**

**Direction régionale de la Chaudière-Appalaches****Inspecteurs :**

**Roger Gagné,  
inspecteur, ing.****Date du rapport : 8 novembre 2019**

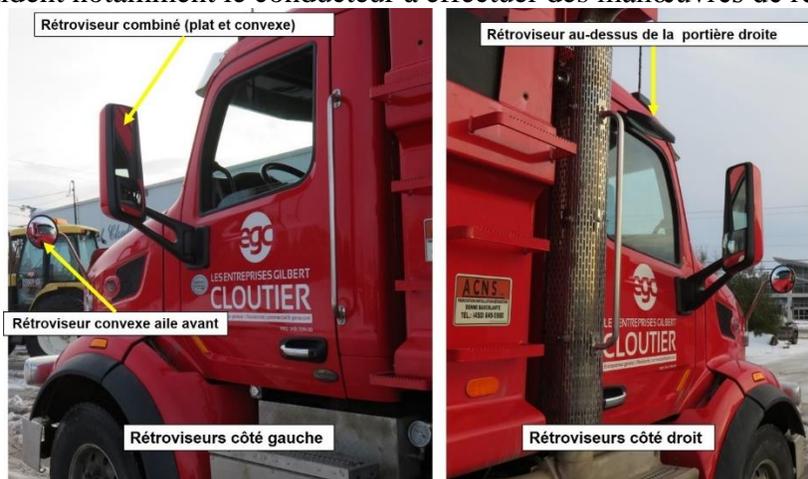
Le camion-benne de type 12 roues impliqué dans l'accident est de marque Peterbilt, 2015 modèle 567, immatriculé L608625. Il appartient à « Les Entreprises Gilbert Cloutier inc. » sous-traitant pour le maître d'œuvre pour le transport de gravier. Il est muni de deux rétroviseurs combinés situés de chaque côté au niveau des portières, de deux rétroviseurs sphériques situés de chaque côté sur les ailes avant du capot ainsi qu'un rétroviseur situé au-dessus de la portière droite. Ces rétroviseurs aident notamment le conducteur à effectuer des manœuvres de recul.

Sa masse nette sans chargement est estimée à 13780 kilogrammes (kg). Lors de l'évènement, il est chargé de gravier dont le poids de ce chargement est de 19200 kg.

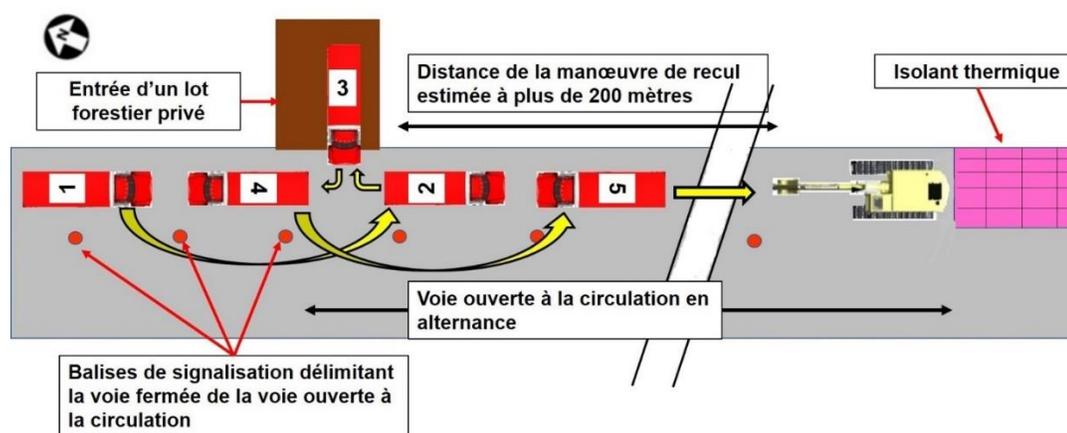
Après s'être assuré que la voie était libre à l'aide de ses rétroviseurs, il a reculé jusqu'à la pelle hydraulique où il a déchargé le matériel selon les instructions de [ O ]. Ces instructions lui sont transmises par signaux sonores (coups de klaxon). Une fois le matériel déchargé, il est retourné en direction nord en empruntant la voie ouverte à la circulation. Il a procédé de cette façon à six reprises avant que ne survienne l'accident. Le croquis suivant explique la façon dont procédait monsieur [ N ]

Lors de son dernier voyage, il a procédé de la même façon que pour les voyages précédents. Il a retourné son camion et l'a positionné en marche arrière, direction sud sur la voie fermée. Une fois dans cette position, il a constaté dans ses rétroviseurs qu'un autre camion effectuait un déchargement près de la pelle hydraulique. Une camionnette blanche a effectué une manœuvre de marche arrière sur la voie fermée pour se retourner et s'est immobilisée de façon perpendiculaire à la voie fermée compte tenu de la circulation sur la voie ouverte. Monsieur [ N ] a reculé jusqu'à la hauteur de cette camionnette et s'est immobilisé à environ 1,5 m de cette dernière. Après que le camion qui effectuait son déchargement ait regagné la voie ouverte à la circulation, la camionnette blanche a quitté en direction sud en empruntant la voie ouverte à la circulation. Constatant que la voie fermée était libre jusqu'à la pelle hydraulique, monsieur [ N ] a repris sa manœuvre de marche arrière pour se diriger jusqu'à la pelle hydraulique. Lors de cette manœuvre, il a entendu un bruit anormal. Il a arrêté sa manœuvre de marche arrière. Il a avancé en tournant vers la gauche de façon à voir ce qu'il avait frappé dans ses rétroviseurs. Il a constaté qu'il y avait quelque chose au sol. Il est descendu de son camion et c'est là qu'il a constaté qu'il venait de frapper un travailleur. D'autres travailleurs ont contacté les services d'urgence.

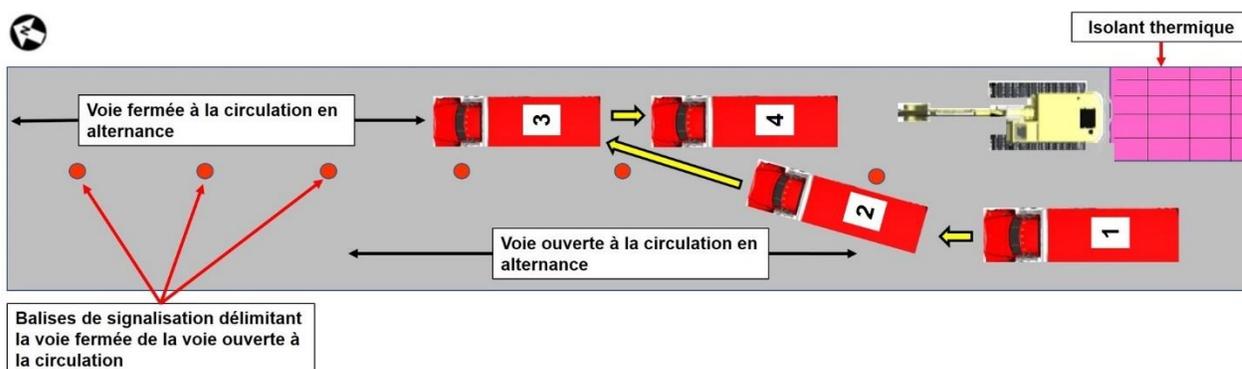
Concernant la circulation des camions sur le chantier, monsieur [ B ] précise que ces derniers doivent suivre les instructions transmises par les signaleurs. Ils doivent circuler sur la voie ouverte à la circulation pour se rendre à l'extrémité sud du chantier. À cet endroit, ils se retournent à un endroit déterminé. Ils reviennent par la suite en direction nord en empruntant la voie ouverte jusqu'à la hauteur de la pelle hydraulique qui leur est attitrée en fonction de la circulation. Une fois rendus près de la pelle hydraulique, les camions tournent sur la voie fermée et attendent les instructions de l'opérateur de cette pelle hydraulique avant d'effectuer des manœuvres de recul pour décharger le matériel. Cette façon de faire évite notamment que les camions circulent et causent des bris aux propriétés privées, contaminent le matériel MG20 déjà étendu et effectuent des manœuvres de recul sur de longues distances. Cette façon de faire permet aux camionneurs de voir toute activité sur la voie fermée avant d'y circuler et d'effectuer des manœuvres de recul en fonction des instructions qui leur sont transmises par l'opérateur de la pelle hydraulique. Monsieur [ B ] se souvient avoir avisé certains camionneurs de respecter cette façon de procéder. De plus, [ ... ] a également avisé certains camionneurs fautifs. Le croquis suivant résume la façon préconisée par le maître d'œuvre.

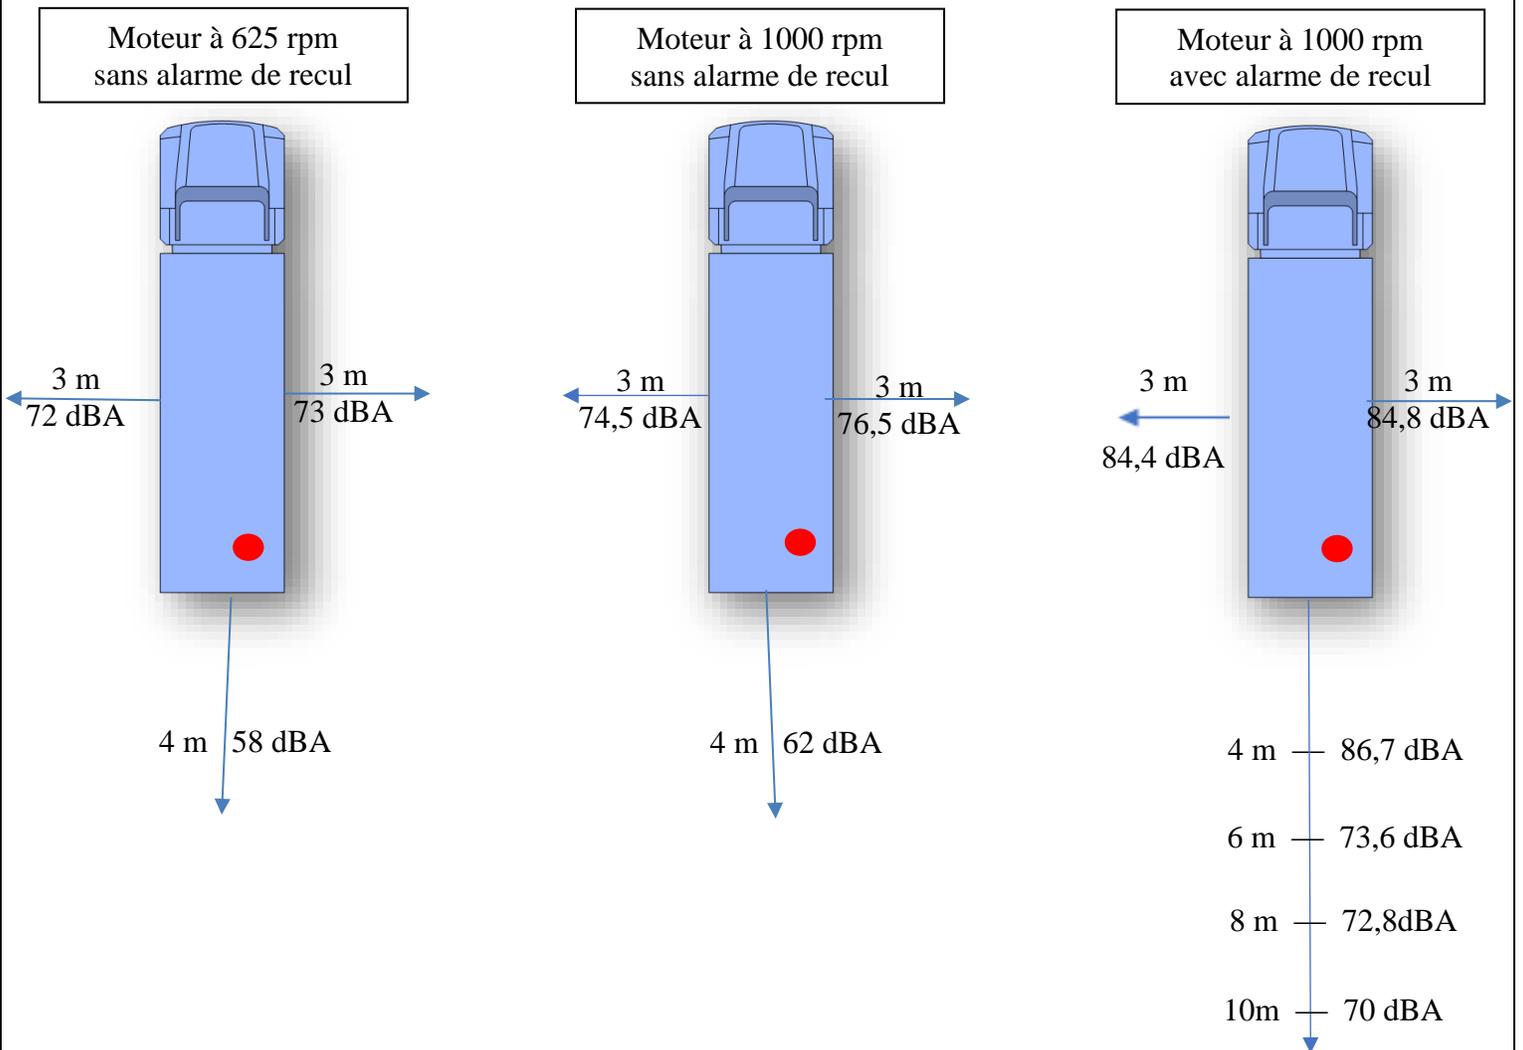
**Simulation 1 Résultats des niveaux sonores émis par le camion et l'alarme de recul en fonction de la distance  
(24 octobre 2018)**

L'alarme de recul utilisée sur le camion benne a été installée directement en usine selon les informations qui nous ont été transmises. Elle est positionnée sous le camion benne sur le châssis à une distance de 1,8 mètre de l'extrémité de la boîte du camion et à 1,46 mètre du début du châssis (voir photo 1-c en annexe). Cette installation contrevient aux dispositions prévues à l'article 3.10.12 du code de sécurité pour les travaux de construction. De plus, elle ne correspond pas aux principes de base d'une bonne installation qui se doit d'être visible à l'arrière du véhicule et orientée vers l'arrière où se situe la zone à risque tel que le recommande l'Institut de recherche Robert Sauvé en santé et sécurité du travail (IRSST). Par ailleurs, l'alarme installée sur le camion qui est de type tonale se caractérise par un son pur avec une fréquence unique, ce qui selon des études de l'IRSST peut être source de difficulté pour la localisation de la source par les travailleurs. Deux études portant sur le sujet le rapport R-763 *Sécurité des travailleurs derrière les véhicules lourds, Évaluation de trois types d'alarmes sonores de recul* et le rapport R-977 *Performance acoustique des alarmes de recul tonales et large bande en milieu ouvert en vue d'une utilisation optimale* décrivent bien la problématique portant sur la localisation spatiale de la provenance d'une alarme de recul de type tonale par les personnes. On y préconise d'ailleurs l'utilisation d'un autre type d'alarme appelé large bande qui permet une meilleure localisation de la source par les sujets qui l'ont expérimenté.

● : Position de l'alarme de recul à l'intérieur du châssis du camion orientée vers le côté gauche (Voir annexe 1- photos 1-c)  
 m : mètre  
 dBA : décibel audiométrique  
 rpm : révolution par minute

Voici l'interprétation des diverses simulations effectuées sur le terrain pour tenter d'expliquer ce qui a pu nuire au travailleur dans la perception de l'alarme de recul. La simulation numéro 1 voulait démontrer que le niveau sonore de l'alarme émettait à un niveau supérieur au bruit émis par le moteur du camion en fonction de la distance et de la révolution du moteur. De ce côté-là, il n'y a pas de problème, l'alarme du camion émet un signal distinct et plus élevé que le bruit du camion. Par exemple à une distance de 4 mètres à l'arrière du camion le niveau sonore de l'alarme est d'environ 25 dBA plus élevé que le bruit émis par le camion à une révolution similaire de 1000 rpm. Toutefois, à cela peuvent aussi s'ajouter les bruits environnants tels ceux liés à la circulation routière aux abords du chantier. La reconnaissance de l'alarme devrait normalement être perceptible par un travailleur dans cette zone avec une différence sonore aussi grande.

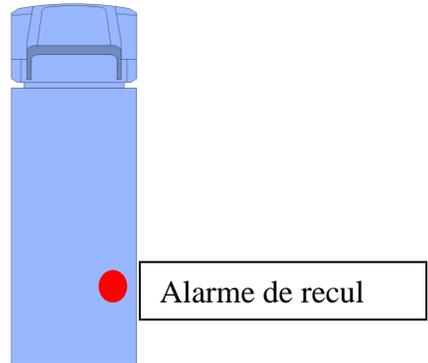
**2.1) Mesures des niveaux sonores émis par l'alarme de recul à l'arrière du véhicule sans obstacle**

Position / Distance	90°	45°	Centre arrière du camion 0°	45°	90°
1 mètre	91,3 dBA	95,3 dBA	88,5 dBA	95,2 dBA	88,6 dBA
3 mètres	91,9 dBA	81,4 dBA	86,9 dBA	81,8 dBA	81,8 dBA
5 mètres	86,4 dBA	78,8 dBA	75,9 dBA	85,8 dBA	86,8 dBA

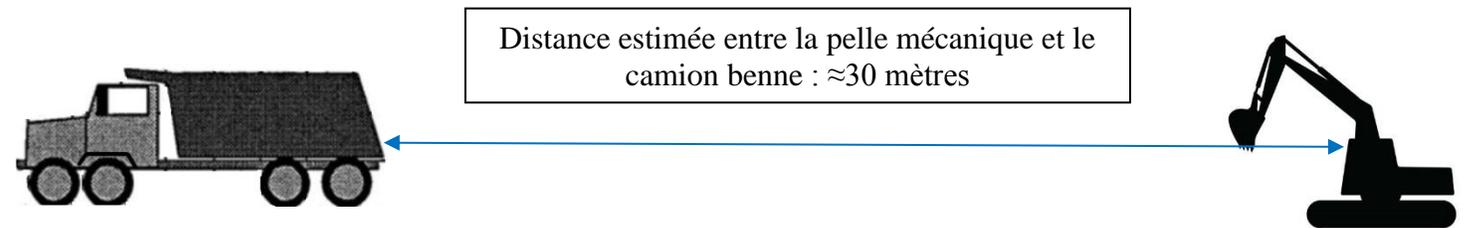
Situation	Niveau sonore dans l'habitacle du camion	Remarques
Camion en marche et vitre baissée d'environ 2,5 centimètres du côté conducteur	72,5 dBA	Le conducteur baisse sa vitre d'environ 2,5 centimètres avant d'amorcer sa manœuvre de recul
Camion en marche et vitre baissée d'environ 2,5 centimètres du côté conducteur avec le klaxon de la pelle mécanique en fonction	72,5 dBA	Le son du klaxon n'est pas perceptible au poste du conducteur même avec la vitre baissée de 2,5 centimètres. Constaté lors d'une simulation sur le terrain.
