RAPPORT D'ENQUÊTE

**Accident ayant causé la mort d'un travailleur
de l'entreprise Sintra inc.
1407, rang Bois-de-l'Ail, RR1 à Saint-Flavien,
le 22 octobre 2018**

Direction régionale de la Chaudière-Appalaches

Date du rapport : 24 février 2020

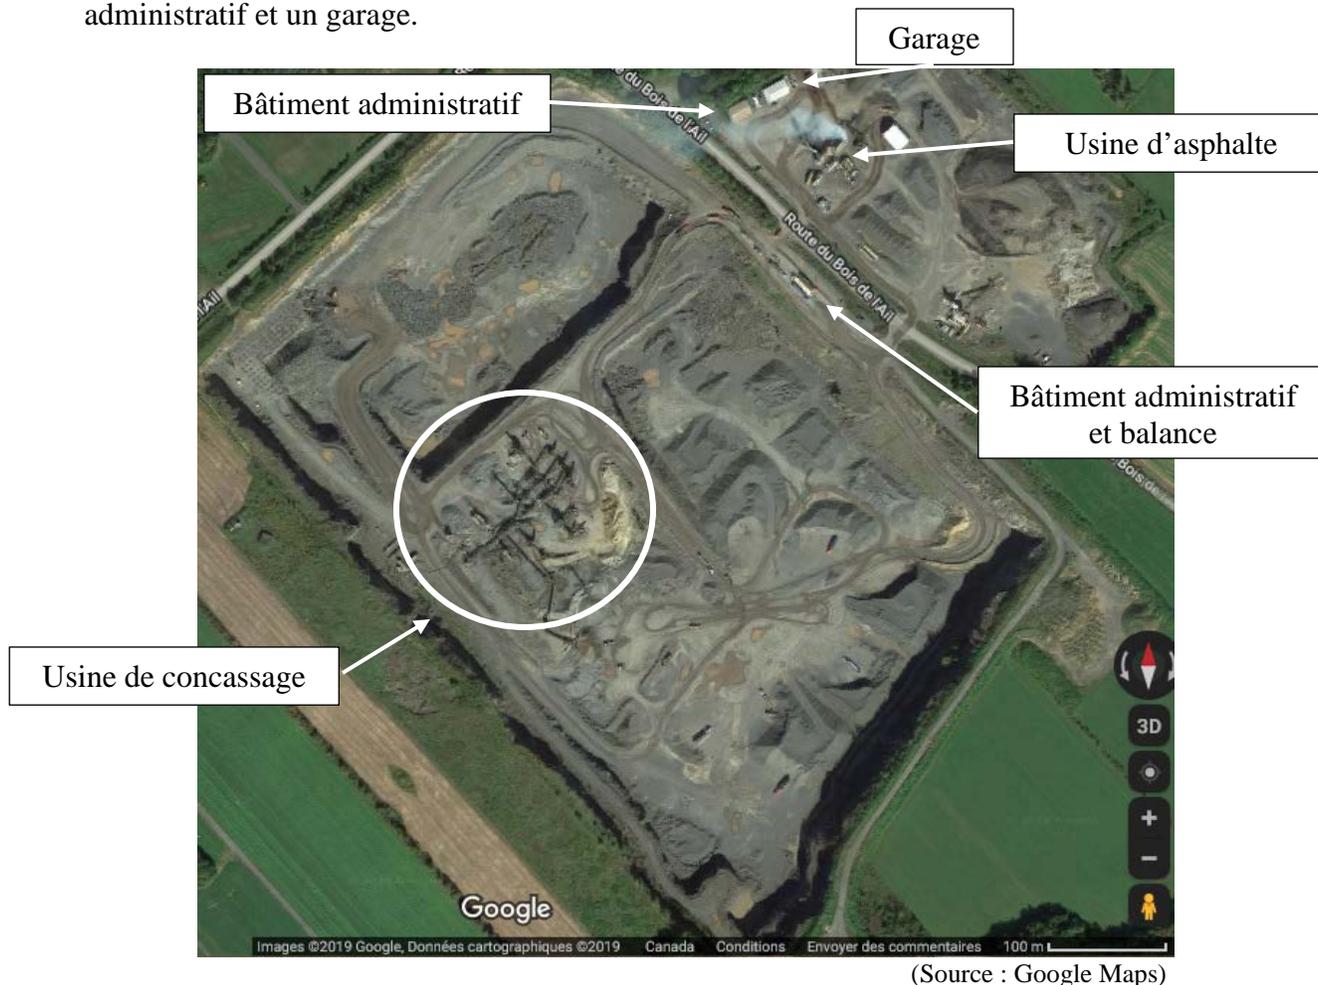
Photo 2 : Carrière Ray-Car

Il s'agit d'une carrière de production d'agrégats de différentes tailles destiné à l'usage interne et à la vente pour une clientèle externe. Sur le site on retrouve l'usine de concassage, les équipements roulants, un bâtiment administratif et la balance. À proximité, il y a l'usine d'asphalte, un bâtiment administratif et un garage.

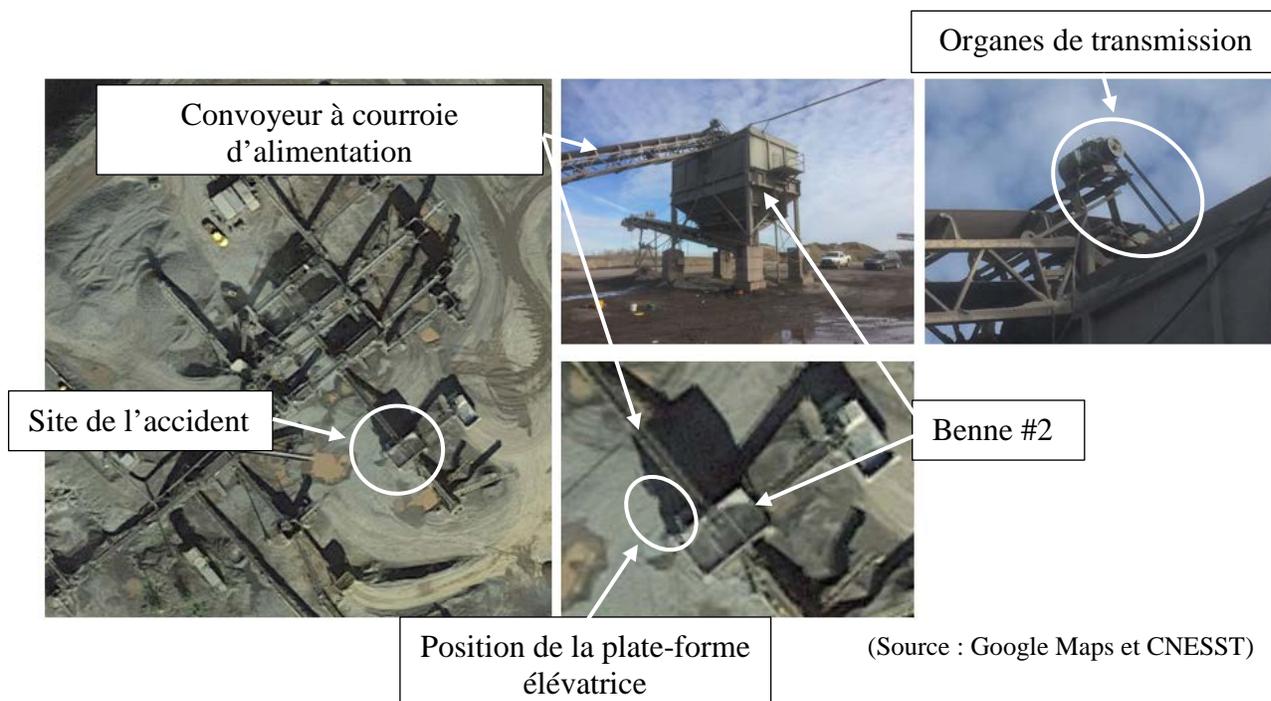
Photo 3 : Usine de concassage

Le soir du 22 octobre 2018, vers 23 h 00, la tâche de monsieur [H], ci-après nommé le travailleur, consiste à effectuer la vérification et la maintenance de l'usine de concassage lors du quart de travail de soir. L'usine de concassage est éclairée par des lampadaires au pourtour des lieux lors du coucher de soleil. Le soir de l'accident, le travailleur s'apprête à effectuer la vérification des courroies des organes de transmission au niveau du tambour de tête du convoyeur à courroie d'alimentation de la benne #2 à l'aide d'un appareil de levage. Les organes de transmission du convoyeur sont situés à une hauteur approximative de 11 mètres.

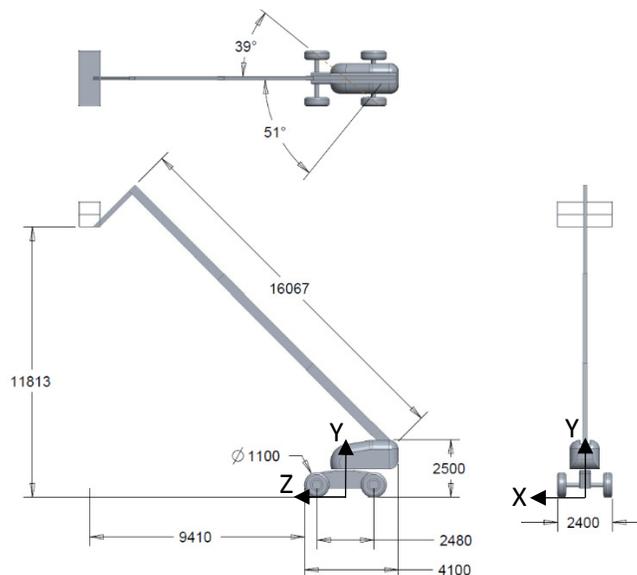
Figure 1. Modèle CAO, dimensions indiquées en mm

Afin d'étudier la dynamique de la plate-forme élévatrice et de ses composantes, un modèle a dû être établi (figure 1) afin d'en connaître les caractéristiques massiques et géométriques, notamment la position des centres de masse et les moments d'inertie des principales composantes.

Certaines informations étaient disponibles dans les documents qui m'ont été fournis. J'ai par ailleurs dû évaluer plusieurs données dimensionnelles sur des figures et des photographies, en les mesurant et en appliquant des facteurs d'échelle à partir des dimensions connues. La figure 2-1 du manuel d'utilisation (référence [3], page 2-9) a été utilisée à cet effet. Les propriétés de masse données dans le manuel d'entretien du fabricant au tableau 1-30 (référence [2], page 1-7) ont été utilisées comme références pour les masses. La plate-forme a été divisée en ses composantes principales, et chaque composante a été modélisée avec un logiciel de conception assistée par ordinateur (CAO) selon les dimensions fournies et relevées, et en respectant les masses données au tableau 1-30 [2]. La plate-forme a été modélisée dans sa configuration au moment de l'accident. Ce modèle sera désigné par l'appellation « modèle CAO » dans la suite de ce document.

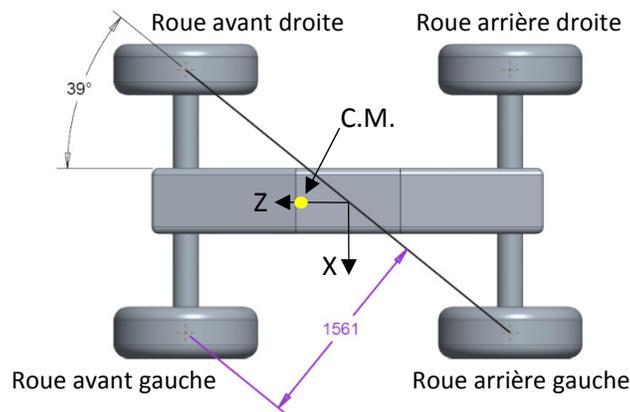
Figure 2. Vue de dessus du châssis et position du centre de masse au moment de l'accident

La figure 2 montre une vue de dessus du châssis de la base de la machine, ainsi que la position du centre de masse (point jaune identifié C.M.) de la machine complète par rapport aux roues dans sa configuration au moment de l'accident, c'est-à-dire avec la flèche déployée. On peut y remarquer que le centre de masse est situé vers l'avant (par rapport à une position médiane), du fait que la flèche était déployée vers l'avant. Une ligne reliant la roue arrière gauche et la roue avant droite a été tracée, et on peut constater que le centre de masse se trouve à gauche de cette ligne. S'il n'y a pas de point d'appui sous la roue avant gauche, la machine effectue une rotation dans cette direction, en tournant autour de l'axe reliant la roue arrière gauche et la roue avant droite. Une telle rotation s'est produite au moment de l'accident, lorsque la roue avant gauche s'est engagée dans la cavité de 7.6 cm de profondeur. Dans ce qui suit, le terme axe de rotation fait référence à cet axe reliant la roue arrière gauche et la roue avant droite.

Sur la figure 2, un segment de droite représente la longueur du rayon entre l'axe de rotation et le point de contact de la roue avant gauche. La longueur de ce rayon est de 1.56 m.

Tel que mentionné précédemment et observable sur la figure 2, le centre de masse est situé vers l'avant lorsque la flèche est déployée de 16 mètres. Ceci implique que dans l'éventualité où l'une des deux roues arrière s'engagerait au-dessus d'un trou, le système serait quand même en équilibre puisque le centre de masse se retrouverait au centre du triangle formé par les deux

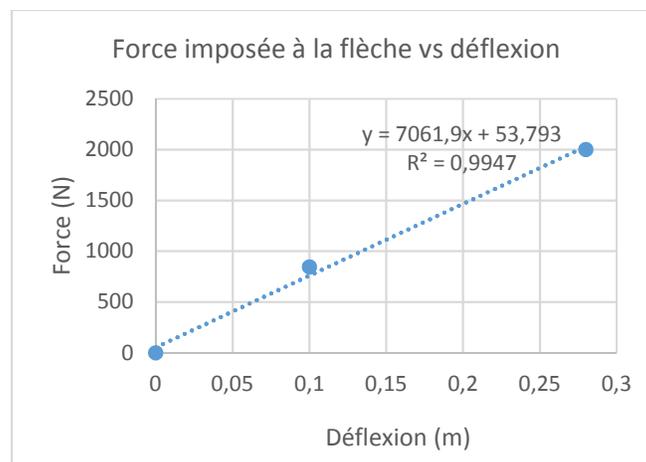
Figure 3. Rigidité de la flèche obtenue par expérimentation de la CNESST

Une expérience concernant la rigidité de la flèche a été réalisée par la CNESST préalablement à mon expertise, référence [1]. Dans cette expérience, la flèche a été placée en extension de 16 m, élongation mesurée lors de l'accident, mais en position horizontale. Deux charges successives ont ensuite été appliquées à la plate-forme, et la déflexion a été mesurée. Le graphique de la figure 3 présente ces résultats.

Ces mesures permettent de déterminer la rigidité de la flèche qui sera considérée comme une poutre. Celle-ci est la pente de la droite de la figure 3, c'est-à-dire $k = 7062 \text{ N/m}$. Noter qu'il s'agit de la rigidité verticale, c'est-à-dire lorsqu'une force est appliquée verticalement. La section de la flèche est moins large que haute. La rigidité latérale est donc moindre.

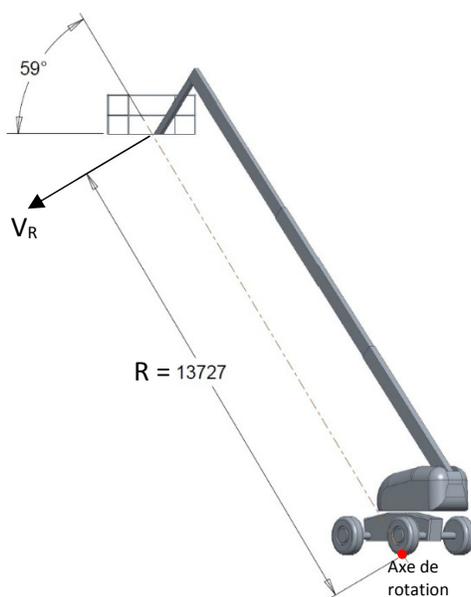
Figure 4. Vue auxiliaire avec axe de rotation vu comme un point

Afin d'évaluer la vitesse due à la rotation autour de l'axe reliant la roue arrière gauche et la roue avant droite, la longueur du segment de droite reliant perpendiculairement la plate-forme (son plancher) à l'axe de rotation fut obtenue à l'aide du modèle CAO, tel que présenté sur la figure 4. La distance de l'axe de rotation au centre de la plate-forme est de 13.73 m, et la vitesse correspondante de la plate-forme V_R due à la rotation et tangentielle à la trajectoire est

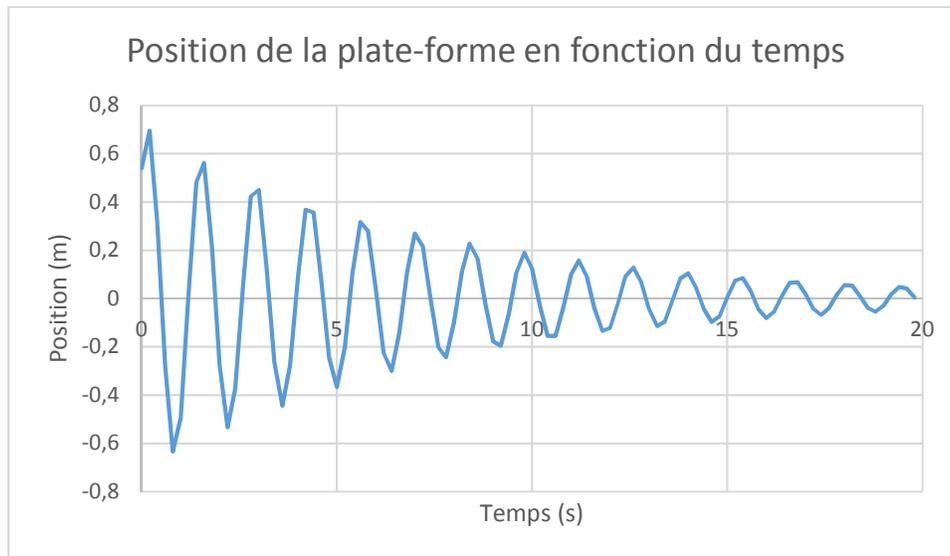
Figure 5. Réponse de la plate-forme à une perturbation produite par le passage de la roue avant gauche dans une cavité de 7.6 cm, conditions lors de l'expérience de la CNESST.

Le graphique de la figure 5 présente la réponse calculée de la plate-forme à cette perturbation initiale, dans les conditions correspondant aux essais expérimentaux réalisés par la CNESST.

Dans le graphique ci-dessus, le coefficient d'amortissement a été ajusté de façon à ce que les oscillations correspondent à ce qui pouvait être observé sur les films, c'est-à-dire le fait qu'il restait une oscillation réduite mais non-négligeable après 14 cycles et 18 secondes. Cette valeur a été évaluée à $\zeta \approx 0.03$.

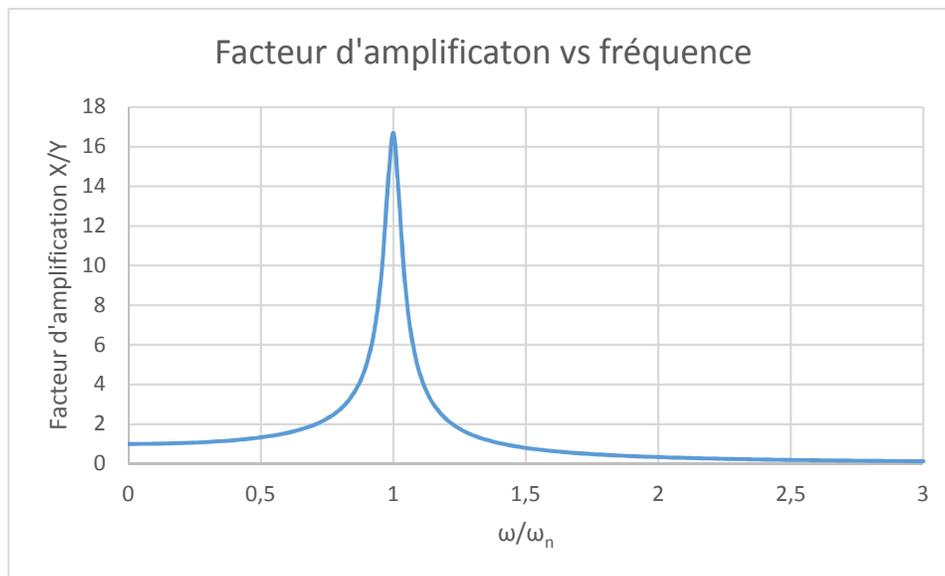
Figure 5. Facteur d'amplification dynamique X/Y en fonction de la fréquence normalisée ω/ω_n .

Le graphique de la figure 5 présente le facteur d'amplification dynamique X/Y en fonction de la fréquence ω de l'excitation du système par sa base, pour une valeur de $\zeta = 0.03$. Noter que l'axe X est normalisé en divisant la fréquence d'excitation ω par la fréquence naturelle non amortie ω_n du système.

On peut remarquer qu'il y a amplification du mouvement pour des valeurs de ω/ω_n allant d'environ 0.5 à 1.25. En termes physiques, avec
