RAPPORT D'ENQUÊTE

**Accident ayant causé la mort d'un travailleur de l'entreprise
Corporation de Sécurité Garda World, située au
1595, rang Saint-Roch (Secteur de la rivière des Orignaux)
à Notre-Dame-Auxiliatrice-de-Buckland, le 24 novembre
2019**

**Service de prévention-inspection – Chaudière-Appalaches
Direction de la prévention-inspection Sud-Est**

Date du rapport : 13 juillet 2020

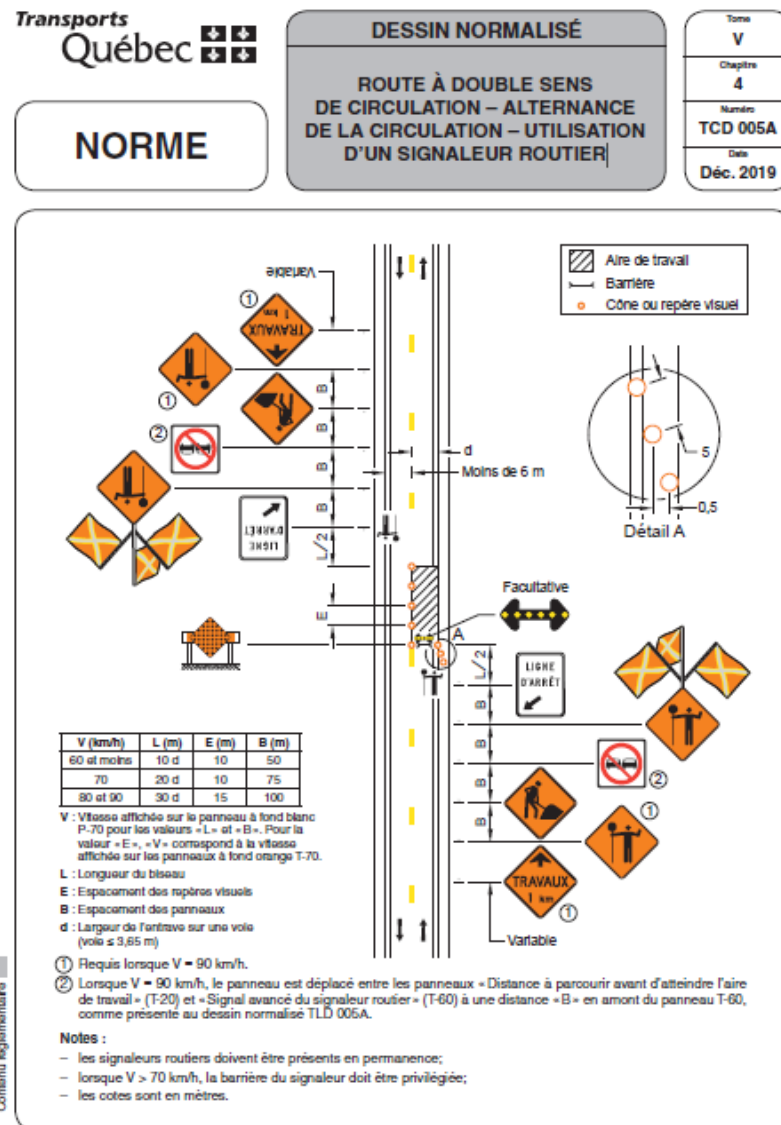
Figure 2 : TCD 005A

Le 24 novembre 2019 à 16 h 30, le chef d'équipe d'Hydro-Québec prend la décision de ne pas effectuer les travaux. Par conséquent, les signaleurs routiers n'ont pas eu à installer la signalisation routière afin d'assurer l'alternance des véhicules à proximité du lieu de travail, tel qu'indiqué par le dessin normalisé « Route à double sens de circulation – alternance de la circulation – utilisation d'un signaleur routier » : TCD 005A [Travaux de Courte Durée : Travaux devant être réalisés dans un délai d'au plus 24 heures] (voir figure 2). Selon les témoignages recueillis chez Hydro-Québec, retirer les protecteurs de conducteur isolants sur la ligne triphasée de 25 000 volts est une tâche qui dure approximativement 1 h 30.
