RAPPORT D'ENQUÊTE

**Accident ayant causé la mort d'un travailleur de l'entreprise
Construction Novam sur un terrain privé situé sur
la rue des Érables, à Saint-Ambroise-de-Kildare, le 22 avril 2020**

**Service de prévention/inspection - Lanaudière
Direction de la prévention/inspection - Rive-Nord**

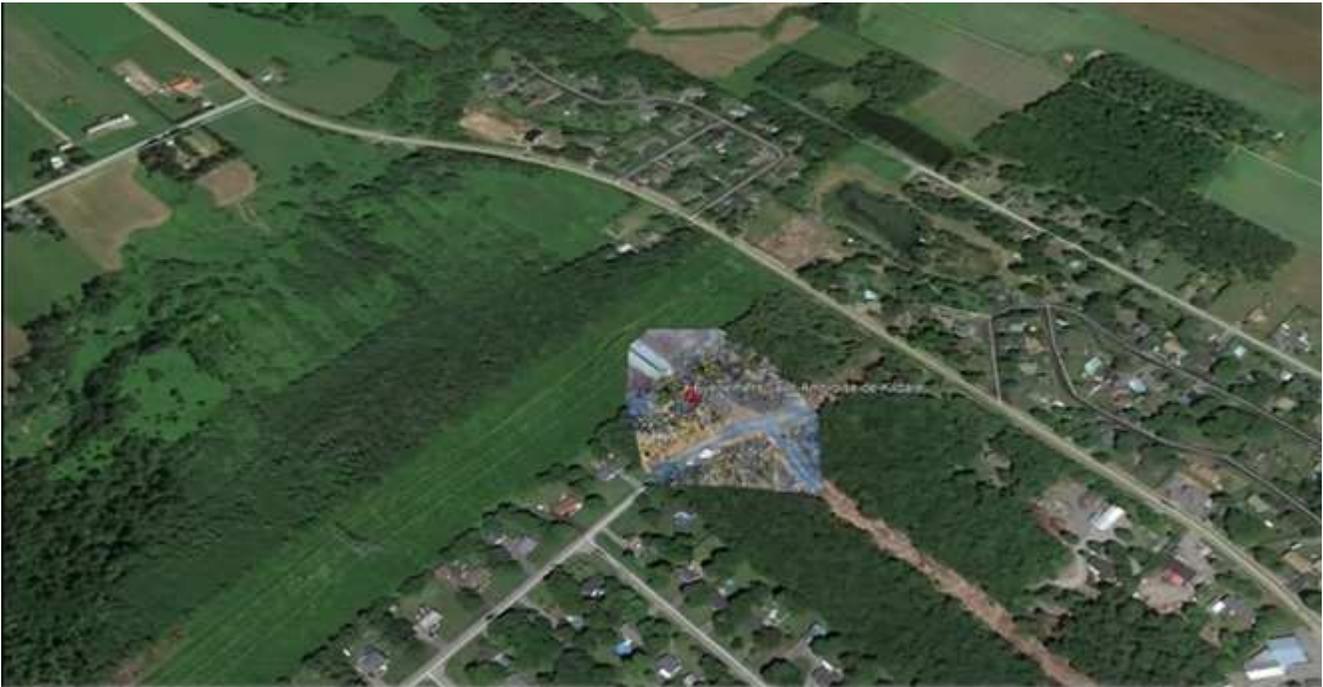
L'accident survient sur un terrain boisé attenant à un quartier résidentiel dans la municipalité de Saint-Ambroise-de-Kildare (photo 2). Nous y retrouvons plusieurs essences d'arbres d'une hauteur atteignant 24,79 m (81 pi) (photo 3). Un chemin d'accès y est aménagé pour les deux machines utilisées pour les travaux.

Photo 2 : Localisation du lieu de l'accident
Source : Google Earth annoté par CNESST

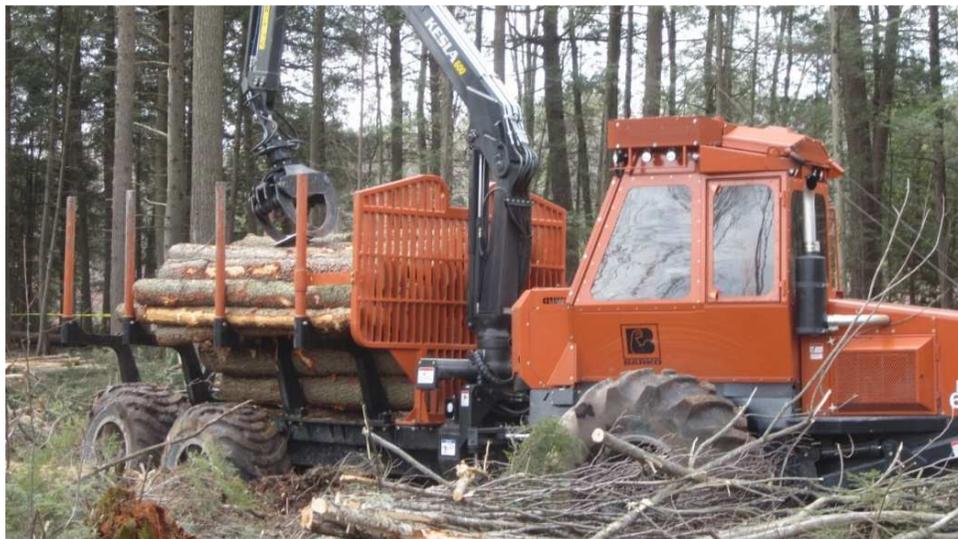
- Un porteur forestier de marque *Barko*, modèle 612 (photo 5). [C] circule sur le chantier et charge les billots sur la remorque intégrée, à l'aide d'un grappin hydraulique.

Leur habitacle respectif est conçu selon les *normes ISO 8082 FOPS, ISO 8083 ROPS et ISO 8084 OPS* de résistance aux impacts, notamment dus à la chute d'un arbre.

Photo 5 : Porteur forestier
Source : CNESST
