## **RAPPORT D'ENQUÊTE**

**Accident ayant causé la mort d'un travailleur employé par la compagnie  
Soins de Santé Bayshore ltée  
sur la route R1000 au Sud-Ouest de Matagami  
le 28 novembre 2019**

**Service de prévention inspection Abitibi-Témiscamingue  
Direction de la prévention inspection Nord et Ouest**

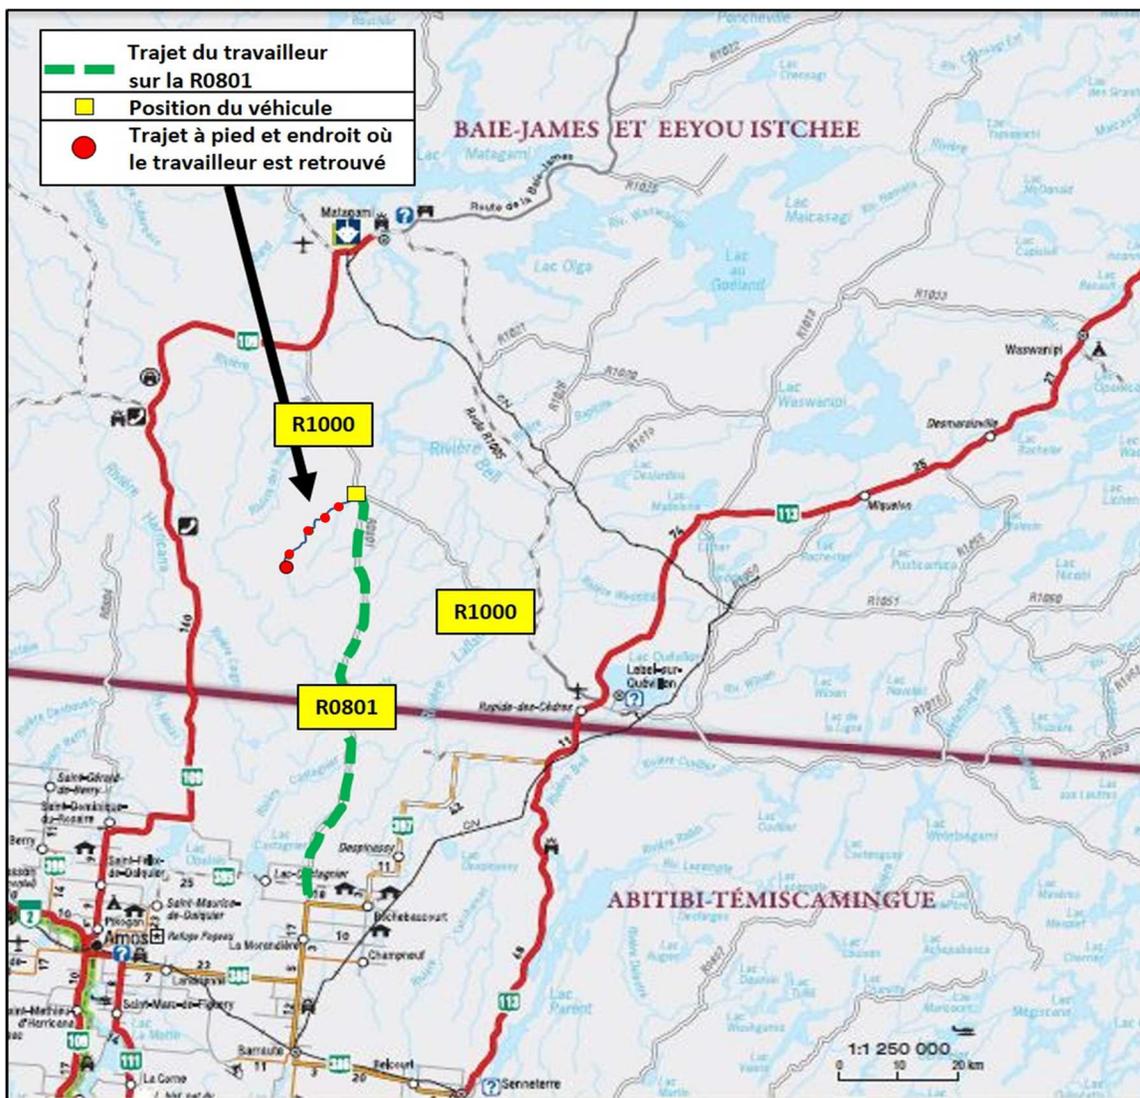
**Image 1 : Carte du déplacement en véhicule et à pied du travailleur**

Le lieu de travail de la présente enquête est particulier vu la nature et les circonstances du décès. Ainsi, ce dernier est identifié comme le pont de la rivière de l'Esturgeon. Le pont R1000-08 de la rivière de l'Esturgeon est situé dans le Canton Champdoré à environ 47 km au sud de la municipalité de Matagami dans le nord du Québec. Le pont est situé sur la route forestière R1000 quelques kilomètres à l'ouest de la route forestière R0801. La route R1000 débute au km 7 au nord de l'usine de Comtois de Produits Forestiers Résolu situé sur la route R1005 qui relie Lebel-sur-Quévillon et Matagami. Elle se termine sur la route 109 au sud-ouest de la ville de Matagami.

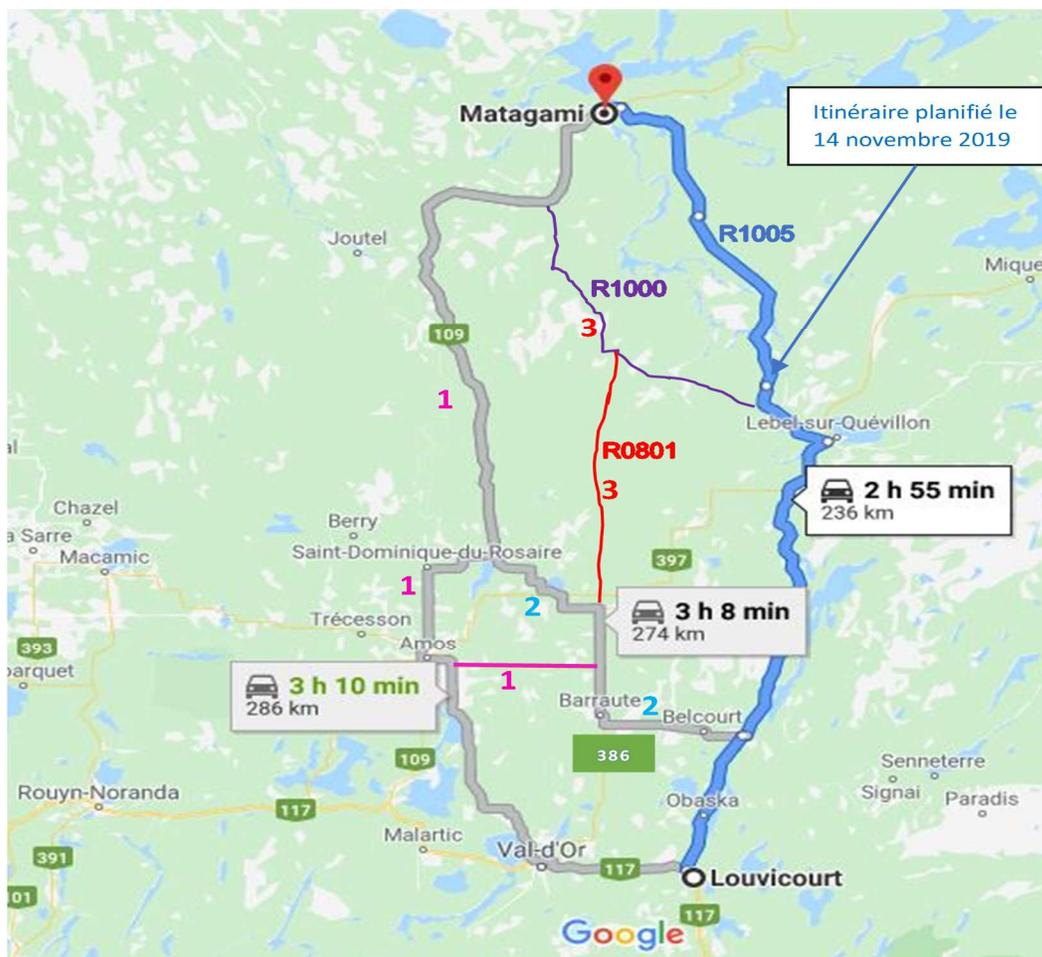
**Image 2 : Carte régionale avec les trois trajets proposés et celui emprunté**

En bifurquant sur la route 386, l'itinéraire planifié le 14 novembre ne peut plus être réalisé, voir la ligne bleue sur la carte à l'image 2.

1. **Trajet 1**, suivre la route 386 jusqu'à Amos puis poursuivre sur la route 109 vers Matagami. Cette route est asphaltée sur toute sa longueur, mais est considérée par Google maps comme plus longue en temps.
2. **Trajet 2**, prendre la route 386 jusqu'à la jonction de la route 397. Rouler quelques kilomètres sur la route 397 puis tourner sur la route de campagne identifiée comme « traverse du lac Castagnier » pour sortir sur la route 109 au nord du village de Saint-Dominique du Rosaire. Ensuite, poursuivre vers Matagami. Cette route de campagne est utilisée régulièrement et entretenue.
3. **Le troisième trajet**, utilisé par le travailleur, est celui privilégiée par Google maps au moment de l'événement puisque c'est le trajet le plus court en temps alors que le travailleur se situe à

Barraute. Cette option implique de poursuivre sur la route 386 et ensuite de prendre les routes forestières R0801 et R1000 jusqu'à la route 109 en direction de Matagami. Suite à l'événement, Google maps a retiré ce trajet ce qui explique que nous n'avons pas de temps de trajet.

De plus, la procédure de voyage de l'employeur mentionne entre autres que, lors de déplacements, les travailleurs doivent utiliser la route asphaltée en tout temps, ou à défaut, utiliser la route la plus sécuritaire.
