EN004313**RAPPORT D'ENQUÊTE**

**Accident ayant causé la mort d'un travailleur employé par Airex
Industries inc. effectuant des travaux à un établissement de
la Compagnie Américaine Fer & Métaux inc., situé au 2185, montée
Masson à Laval, le 11 janvier 2021**

**Service de prévention-inspection Laval
Direction de la prévention-inspection Rive-Nord**

Date du rapport : 11 mai 2021

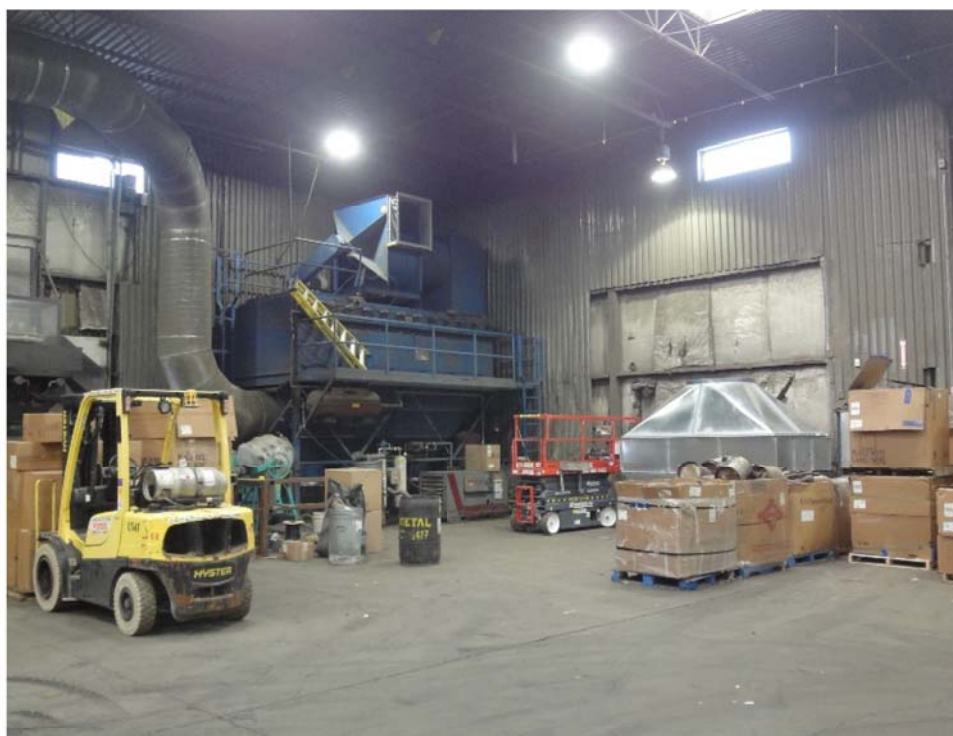
Photo 2 : Aire de travail du secteur catalyseurs et présence du dépoussiéreur
(source : CNESST)

Airex Industries inc. est mandatée pour réaliser des travaux de remplacement de l'unité de filtration d'un dépoussiéreur au secteur catalyseurs du bâtiment non ferreux (voir photo 2). Le secteur catalyseurs est situé à l'arrière du bâtiment. Il possède une longueur d'environ 24 m et une profondeur d'environ 18 m pour une superficie d'environ 430 m² (voir figure 1).
