RAPPORT D'ENQUÊTE**EN004314**

Accident ayant causé la mort du propriétaire ainsi que des blessures à un travailleur de l'entreprise [REDACTED] sur un chantier de construction, situé au 2150, rue Mackay, à Québec, le 12 août 2020.

**Service de la prévention-inspection de la Capitale-Nationale
Direction de la prévention-inspection Capitale-Nationale et Centre-Nord**

Date du rapport : 22 juin 2021

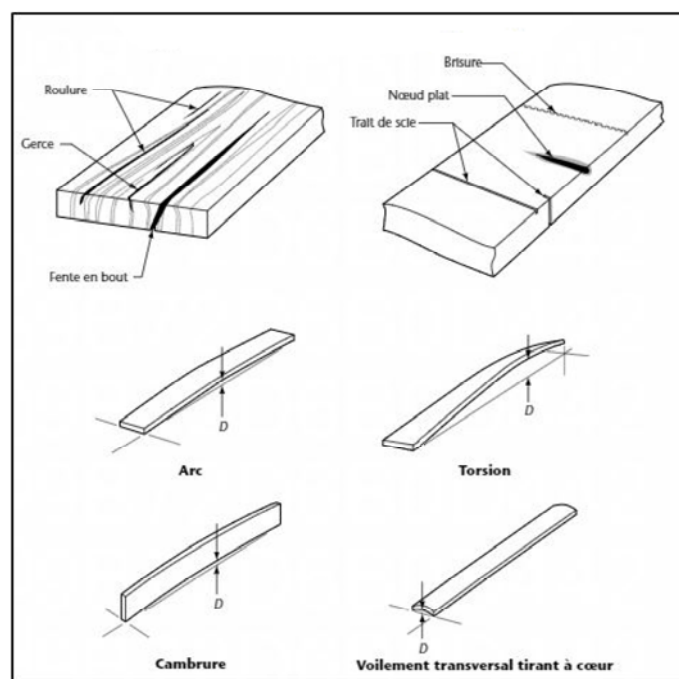
Figure 13 – Défauts dans les madriers
Source : Groupe CSA

De plus, les madriers doivent être inspectés régulièrement afin de déceler les défauts importants qui peuvent compromettre leur résistance. La présence de nœuds, fentes, gerces, roulures, voilement, arc, cambrure, trait de scie, flache, pourriture, etc. est à vérifier.

Ainsi, les madriers en bois d'œuvre de 50 mm sur 250 mm qui présentent des nœuds lâches ou vicieux de plus de 38 mm de diamètre ou des nœuds entremêlés ou encastrés de 50 mm de diamètres doivent être retirés du service.

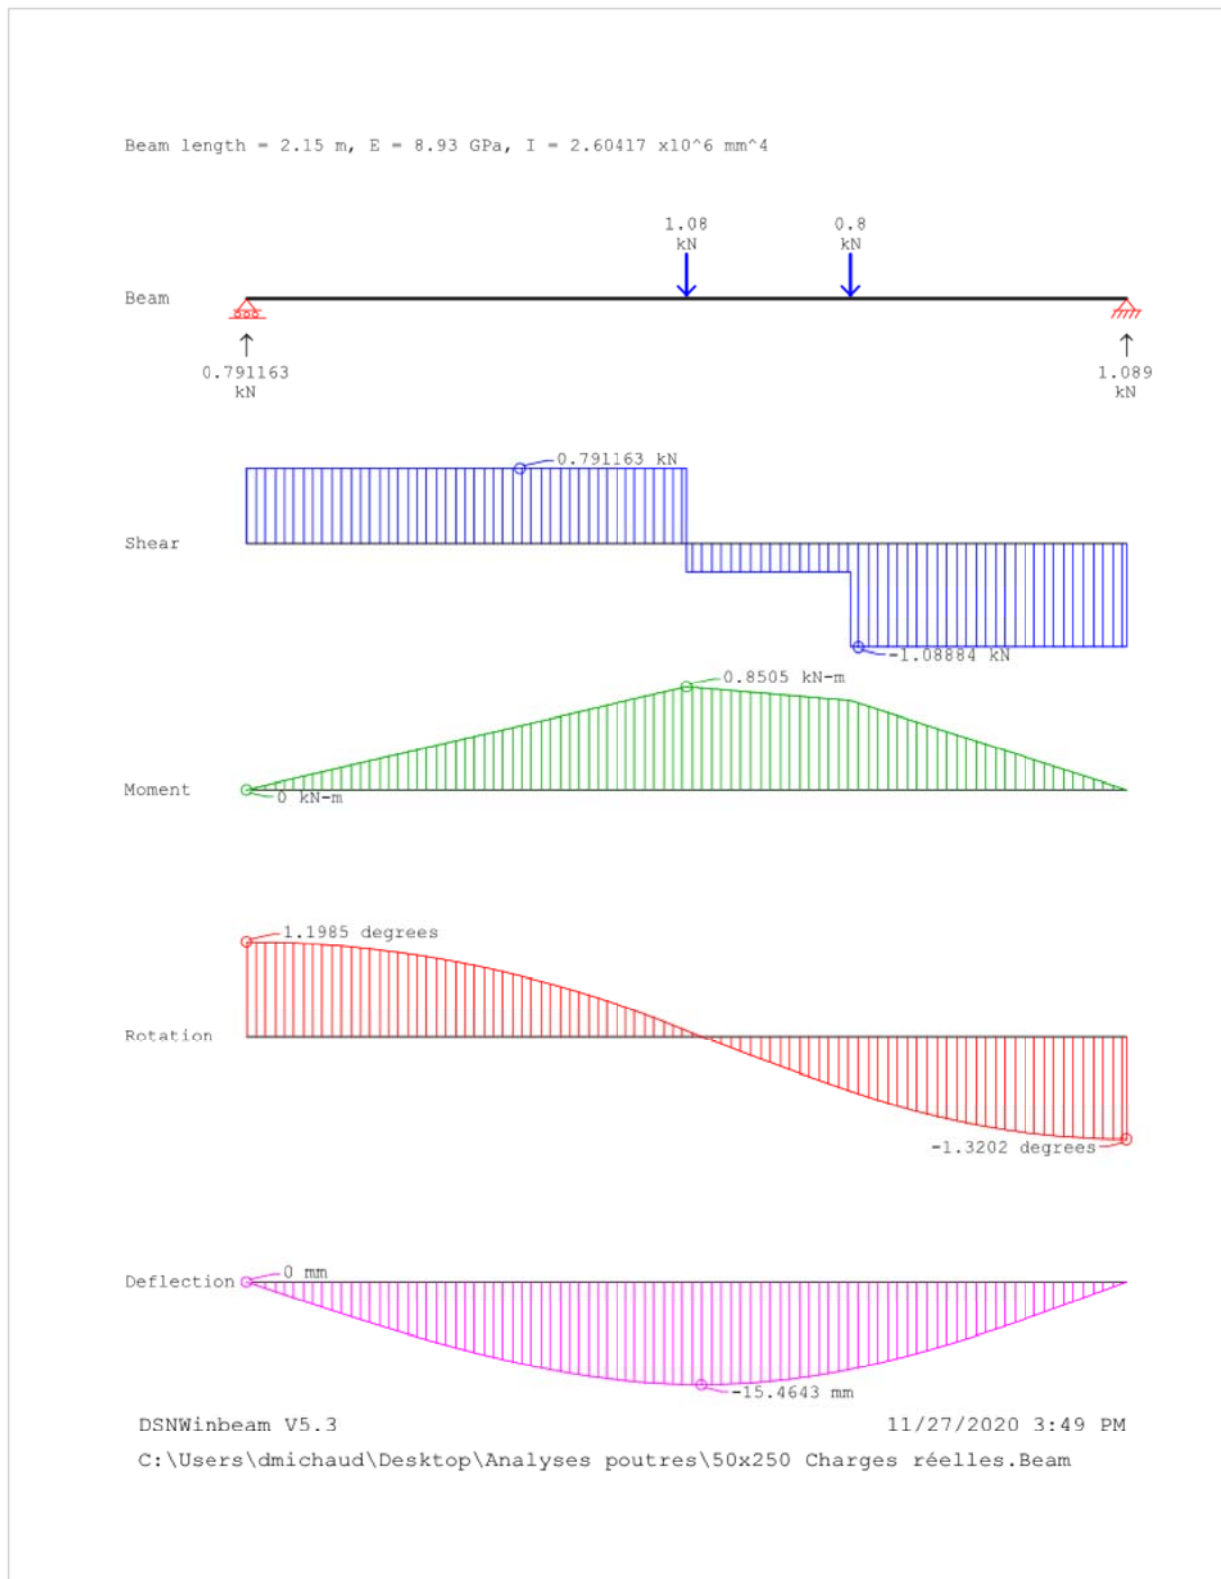
**ANNEXE 3 – ANALYSE MADRIER 50X250, CHARGES RÉELLES,
CONDITION HUMIDE**

Beam Element: Length = 2.15 m; E = 8.93 GPa; I = 2.604167 x10⁶ mm⁴;
 Roller Support: X = 0 m;
 Pin Support: X = 2.15 m;
 Point Load: X = 1.075 m; P = -1.08 kN;
 Point Load: X = 1.475 m; P = -0.8 kN;

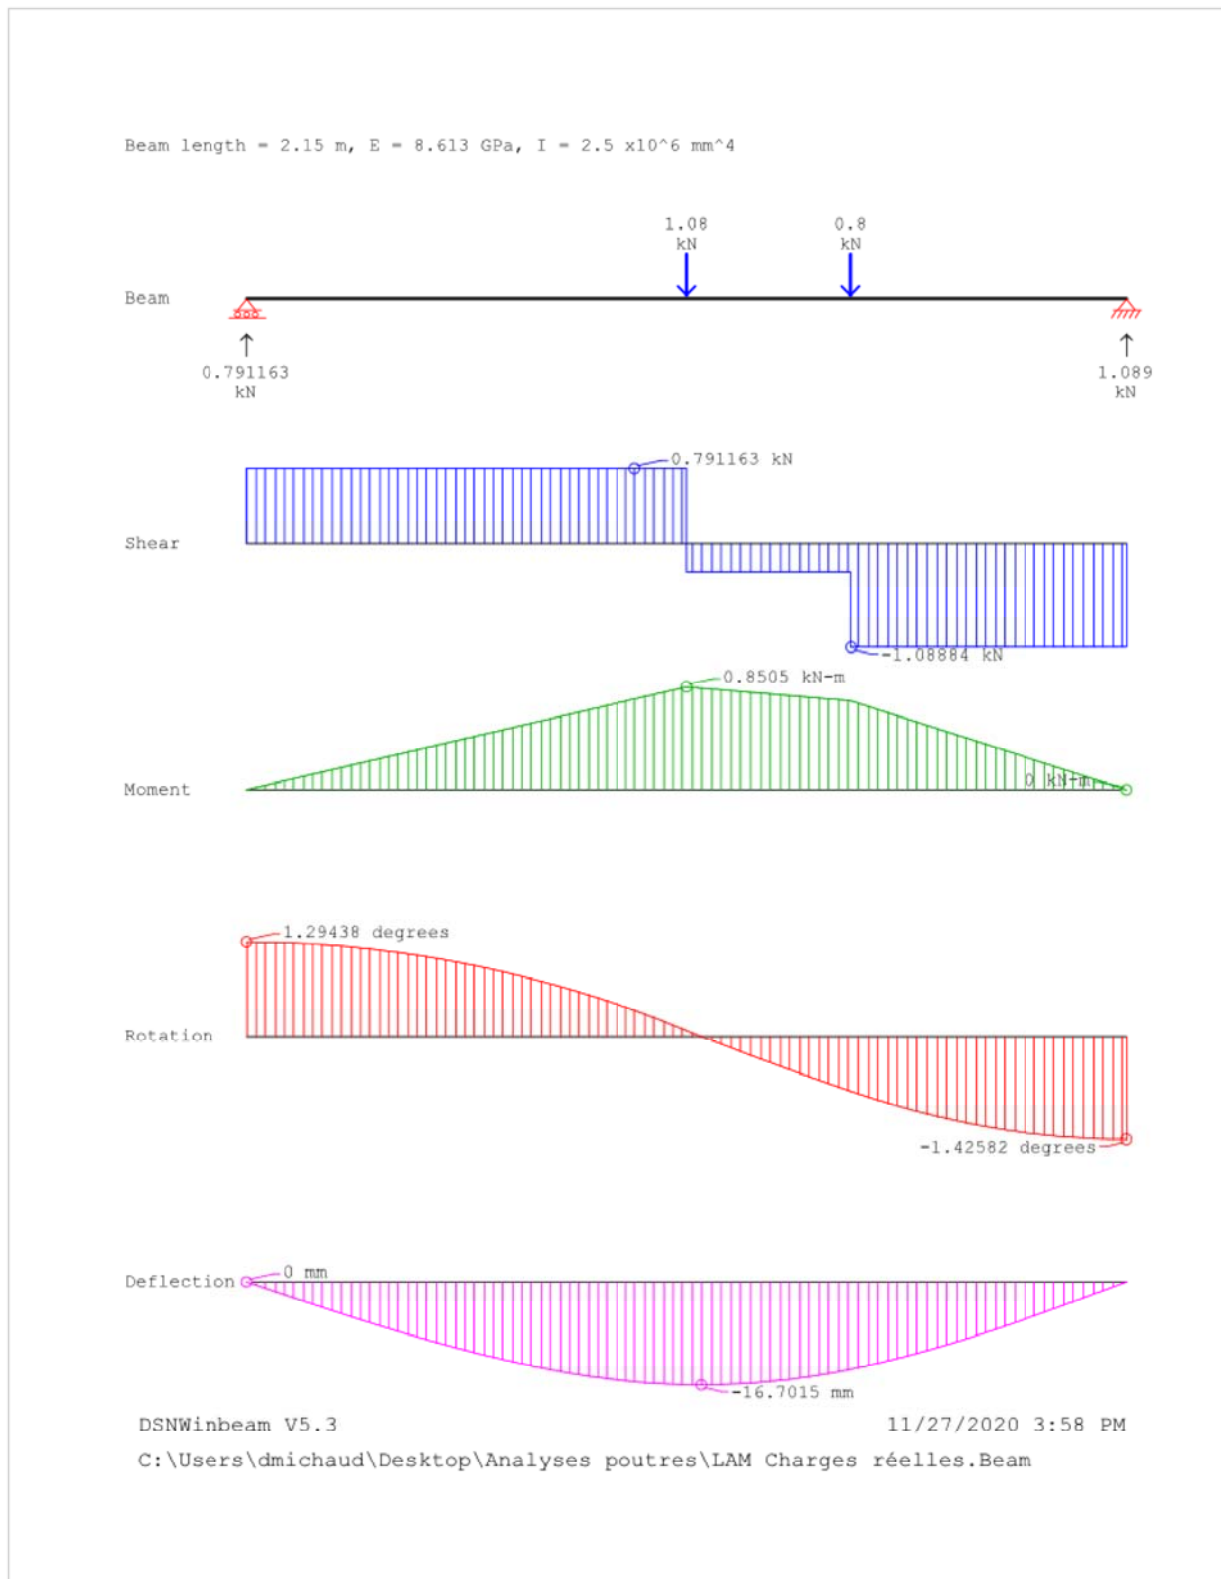
**ANNEXE 4 – ANALYSE MADRIER LAMELLÉ COLLÉ, CHARGES
RÉELLES, CONDITION HUMIDE**

Beam Element: Length = 2.15 m; E = 8.613 GPa; I = 2.5 x10⁶ mm⁴;
 Roller Support: X = 0 m;
 Pin Support: X = 2.15 m;
 Point Load: X = 1.075 m; P = -1.08 kN;
 Point Load: X = 1.475 m; P = -0.8 kN;

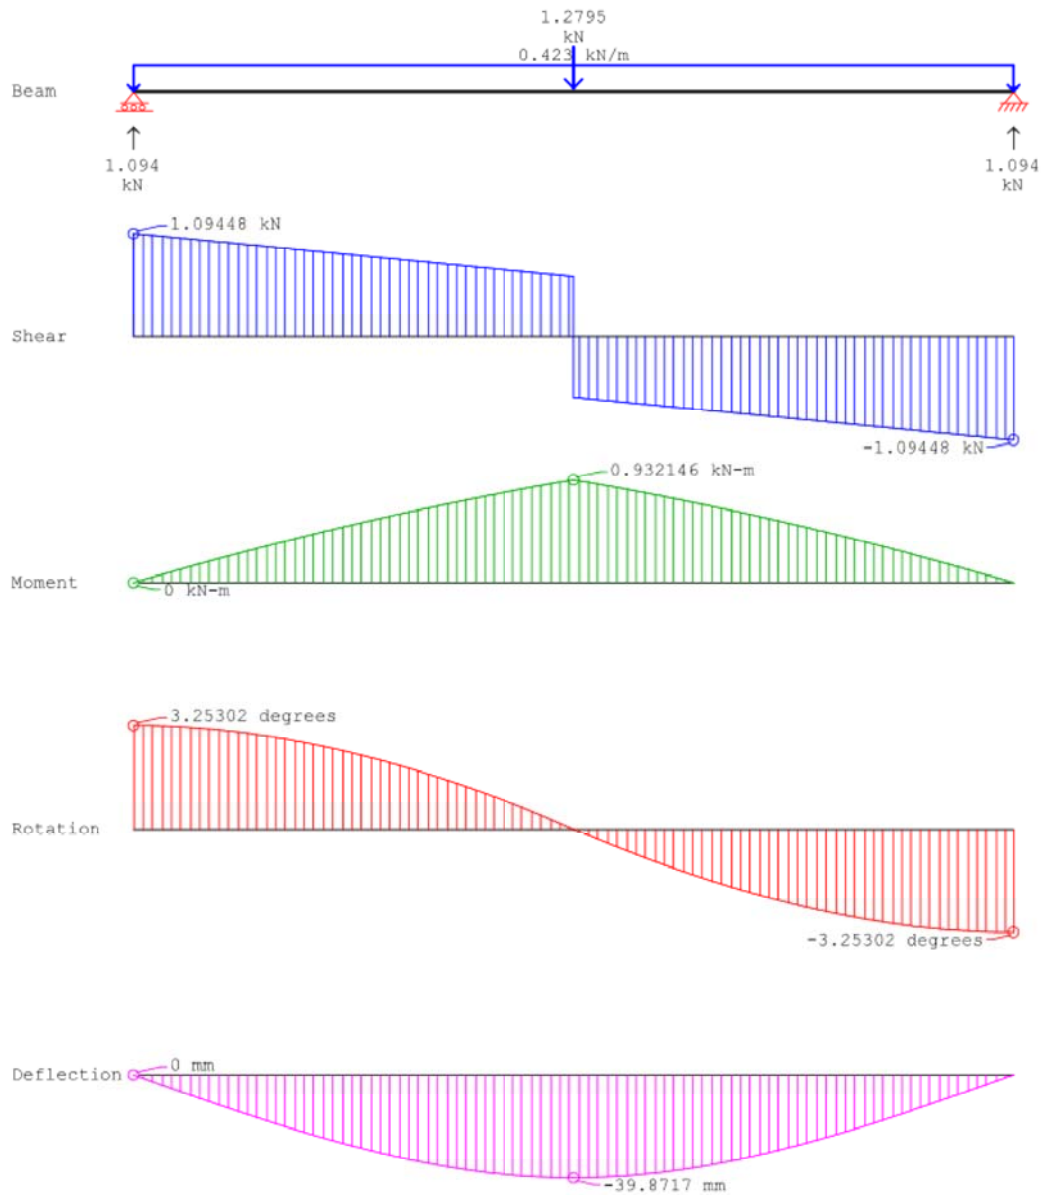
**ANNEXE 5 – ANALYSE MADRIER 38X235, CHARGES THÉORIQUES,
CONDITION HUMIDE**

Beam length = 2.15 m, E = 8.93 GPa, I = 1.07458 x10⁶ mm⁴

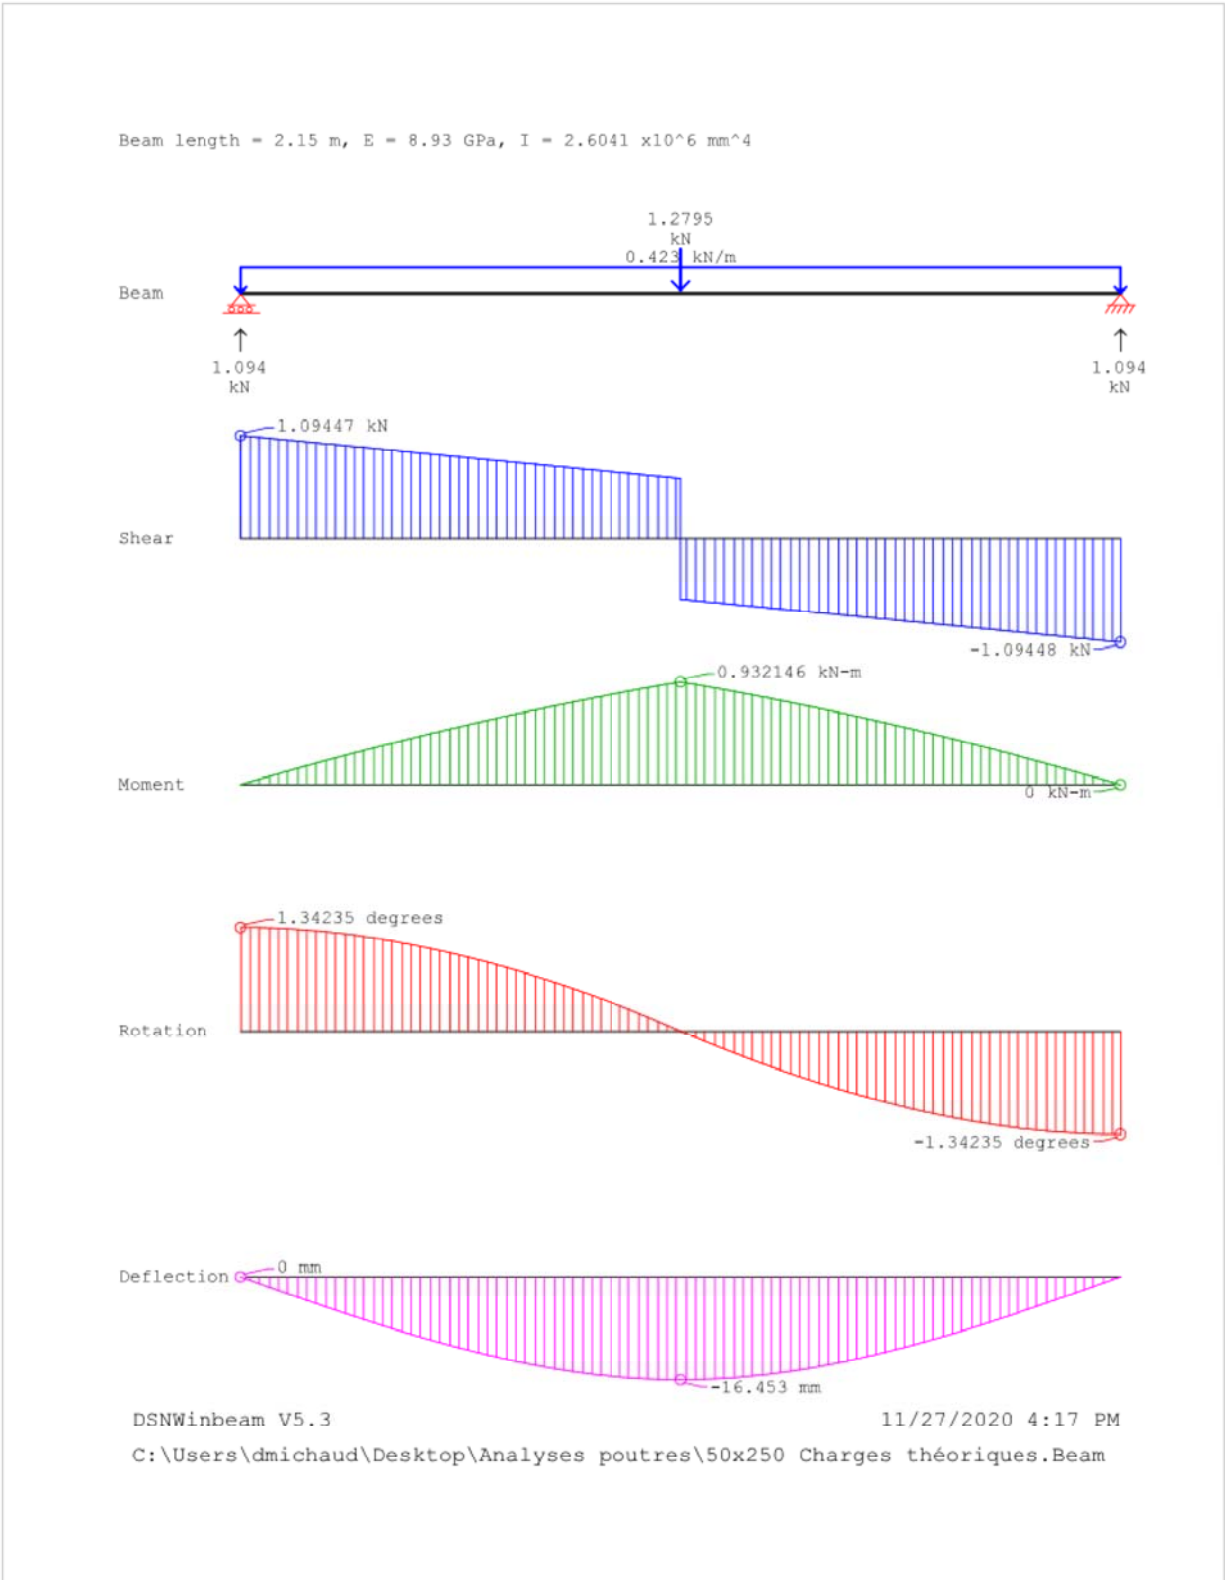
**ANNEXE 6 – ANALYSE MADRIER 50X250, CHARGES THÉORIQUES,
CONDITION HUMIDE**

Beam Element: Length = 2.15 m; E = 8.93 GPa; I = 2.6041 x10⁶ mm⁴;
 Roller Support: X = 0 m;
 Pin Support: X = 2.15 m;

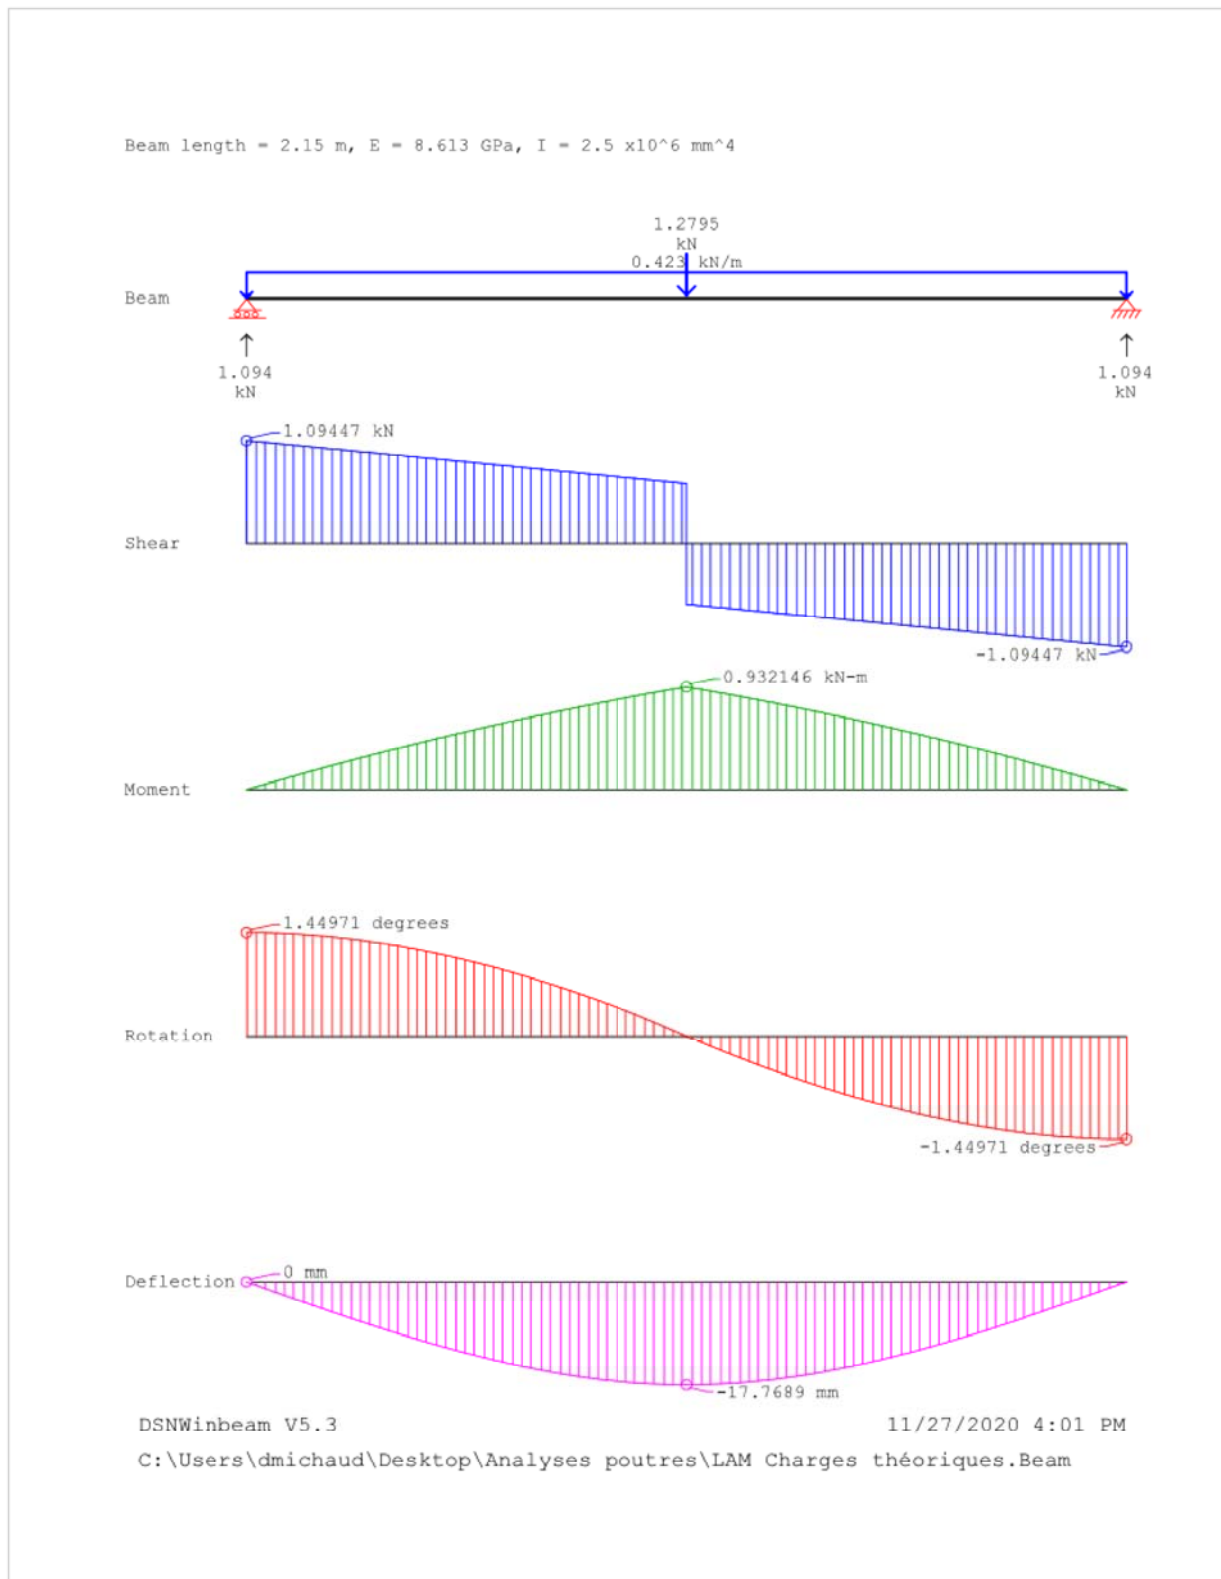
**ANNEXE 7 – ANALYSE MADRIER LAMELLÉ COLLÉ, CHARGES
THÉORIQUES, CONDITION HUMIDE**

Beam Element: Length = 2.15 m; E = 8.613 GPa; I = 2.5 x10⁶ mm⁴;
 Roller Support: X = 0 m;
 Pin Support: X = 2.15 m;
