RAPPORT D'ENQUÊTE

**Accident ayant causé la mort d'un travailleur de l'entreprise
EGL Construction inc., sur un chantier situé au 75 chemin Cité des
Jeunes à Saint-Polycarpe, le 28 avril 2021**

Direction de la prévention-inspection Centre-Sud

Date du rapport : 21 septembre 2021

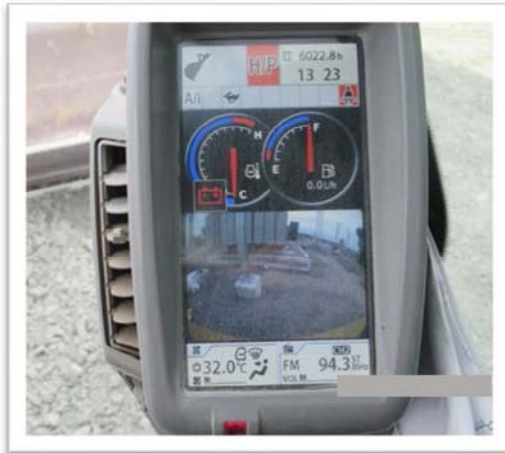
Fig. 7 : Moniteur de la caméra
Source : CNESST

La pelle mécanique est équipée d'une caméra arrière intégrée au moniteur installée dans la cabine. Le menu du moniteur permet d'activer ou de désactiver la caméra pour afficher ou non la vue à l'arrière de la pelle mécanique. La caméra arrière suit le mouvement de la cabine et non celui des chenilles. Selon les mesures effectuées sur le terrain, la caméra arrière permet à [REDACTED] d'avoir une visibilité de 7,6 mètres de large sur une distance de 4,25 mètres.
