# **RAPPORT D'ENQUÊTE**

**Accident ayant causé la mort d'un travailleur employé chez  
Construction V.M.K. inc., sur un chantier de construction situé au  
290, rue De Montigny à Saint-Jérôme, le 27 avril 2021**

**Service de prévention-inspection Laurentides  
Direction de la prévention-inspection Rive-Nord**

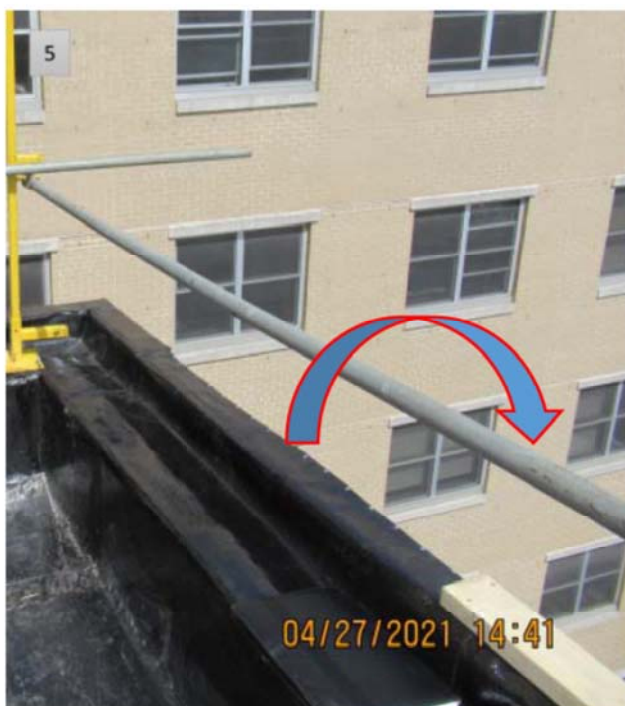
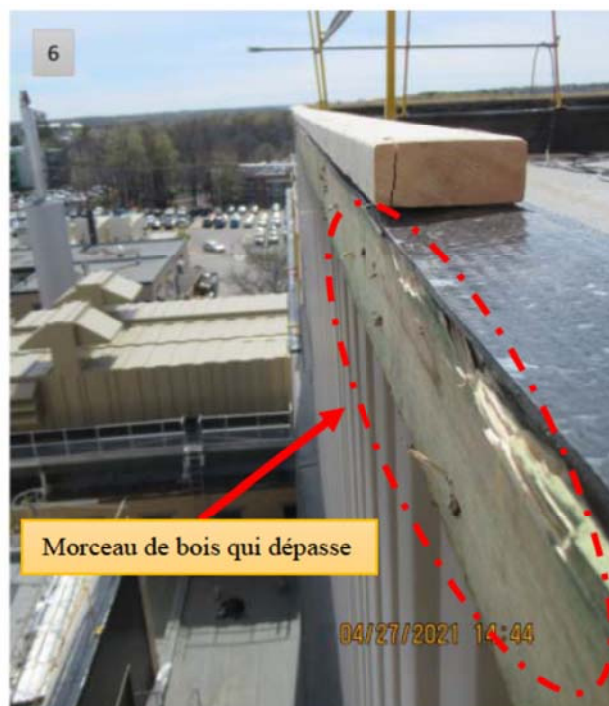
Photos 5 et 6 : Parapet versant sud-est, bassin D-6-1

Vers 6 h 30, alors que le collègue est agenouillé pour compléter le clouage de son madrier, monsieur D [REDACTED] observe qu'un morceau de bois dépasse du mur extérieur du versant sud-est. Il veut clouer alors ce morceau de bois. Pour ce faire, il se positionne debout, s'appuie sur le garde-corps, passe le haut de son corps au-dessus de la lisse du garde-corps et allonge le bras avec sa cloueuse pneumatique pour fixer le morceau de bois détaché.

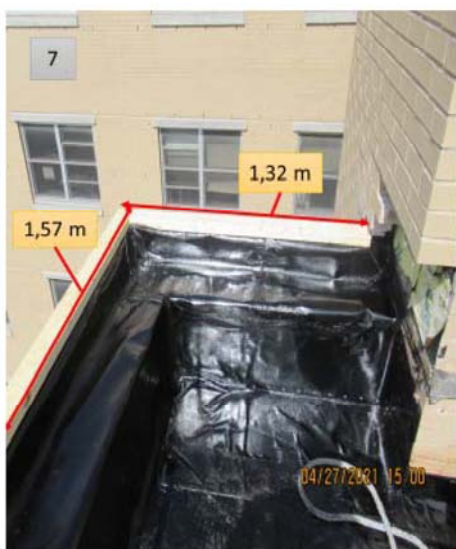
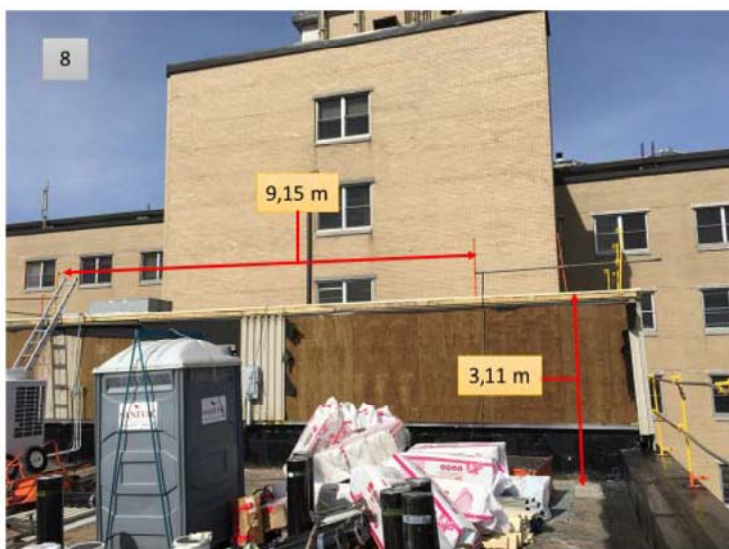
**Photos 7 et 8 : Garde-corps manquants, bassin D-6-1**

Comme prévu au devis des travaux, il est de la responsabilité du maître d'œuvre de sécuriser les lieux, conséquemment, d'installer des garde-corps en bordure du vide au niveau des parapets. Il manque plusieurs sections de garde-corps au niveau du bassin D-6-1, soit une section de 1,57 m sur le versant nord, une section de 1,32 m sur le versant nord-est et une section de 9,15 m sur le versant ouest (**voir photos 7 et 8**).

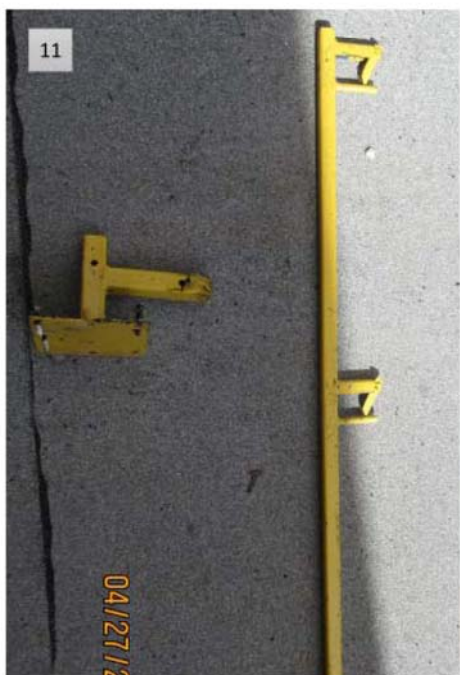
Photos 11 et 12 : Garde-corps utilisés au chantier

Des garde-corps métalliques préfabriqués (tubulaires d'acier) sont installés au chantier avec des montants espacés aux trois mètres reliés par une ou deux lisses métalliques (**voir photos 11 et 12**).

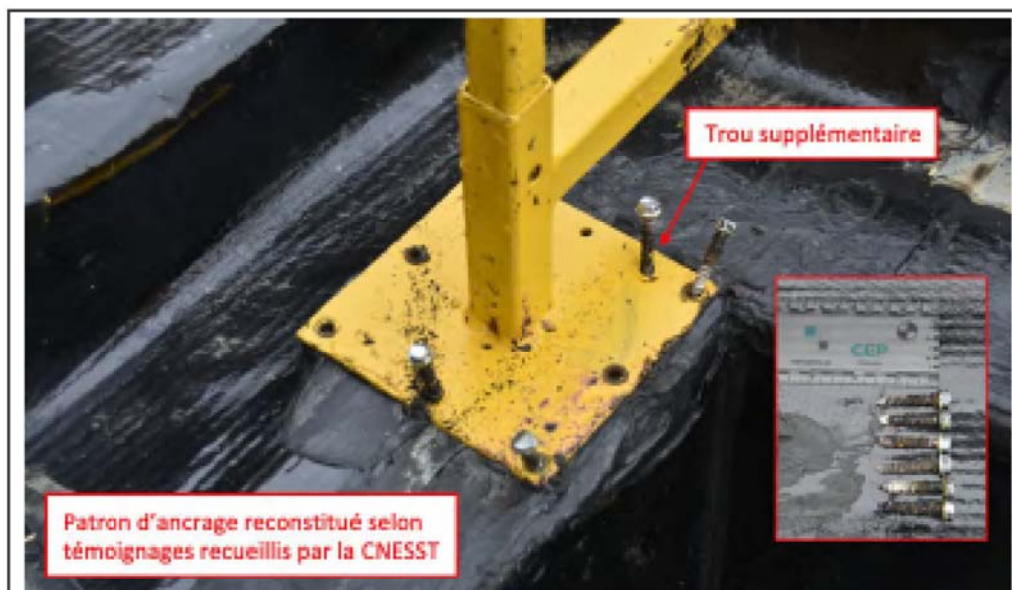
Figure 6

Selon les témoignages recollés par la CNESST, la plaque de support du poteau était fixée au parapet à l'aide de quatre vis disposées selon le patron d'ancrage illustré à la figure 6 ci-dessous (photographie 13). Une des quatre vis se trouvait dans un trou supplémentaire qui n'apparaissait pas aux dessins d'atelier du garde-corps.

L'encadré sur la figure 6 expose une photographie de l'ensemble des vis retrouvées par CEP à proximité du poteau à l'étude lors de notre visite. Il s'agissait de vis à tête hexagonale de calibre #10 d'une longueur de 1 ½ pouces (photographies 14 à 16). Les filets des vis étaient continus sur toute leur longueur, ce qui suggère qu'il s'agissait de vis pour métaux telles que des vis à toiture. Les filets étaient remplis de poussière de gypse et d'enduit bitumineux provenant des membranes de toiture, mais ne comportaient aucune fibre de bois tel qu'il est typique d'observer lors d'arrachement de vis insérées dans un élément en bois.

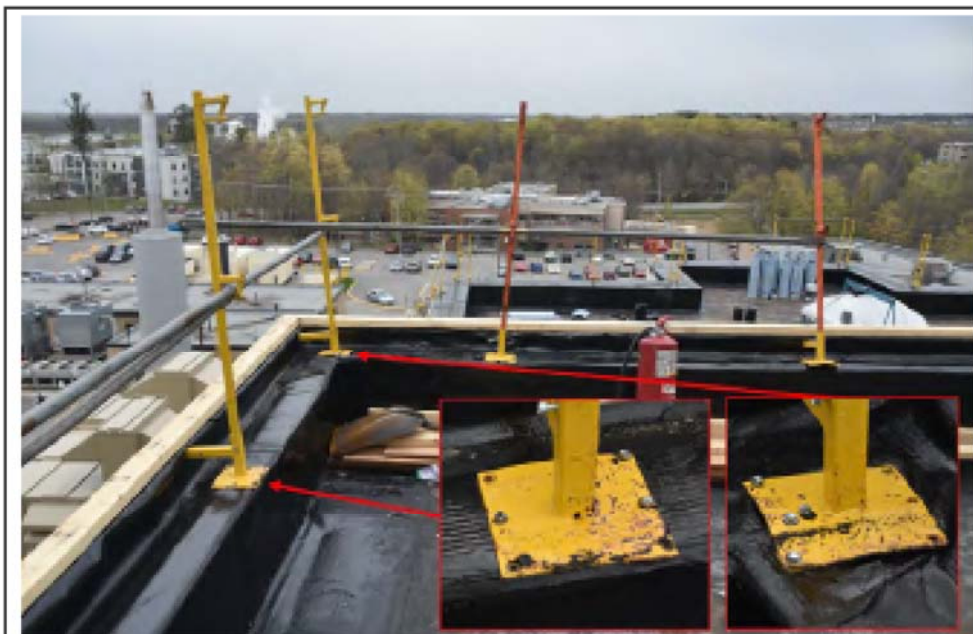
Figure 7  
Bassin D-6-1 – coin sud-ouest

Ailleurs au pourtour du bassin D-6-1, les poteaux des garde-corps étaient ancrés avec une grande variabilité, sans jamais être conformes au dessin d'atelier qui exige 6 vis (photographies 17 à 24). Au total, il y avait trois bases ancrées à l'aide de deux vis, quatre bases ancrées à l'aide de 3 vis, et quatre bases ancrées à l'aide de quatre vis (Tableau 1). La figure 7 illustre le coin sud-ouest où un poteau était ancré à l'aide de trois vis seulement et où un autre présente une plaque de support qui ne comportait à l'origine que quatre trous; elle avait été modifiée pour y ajouter deux vis. La figure 8 témoigne d'un poteau où seulement deux vis insérées dans l'axe central ne procuraient qu'une stabilité précaire et de l'absence de poteau au coin nord-ouest qui créait une discontinuité dans le garde-corps.

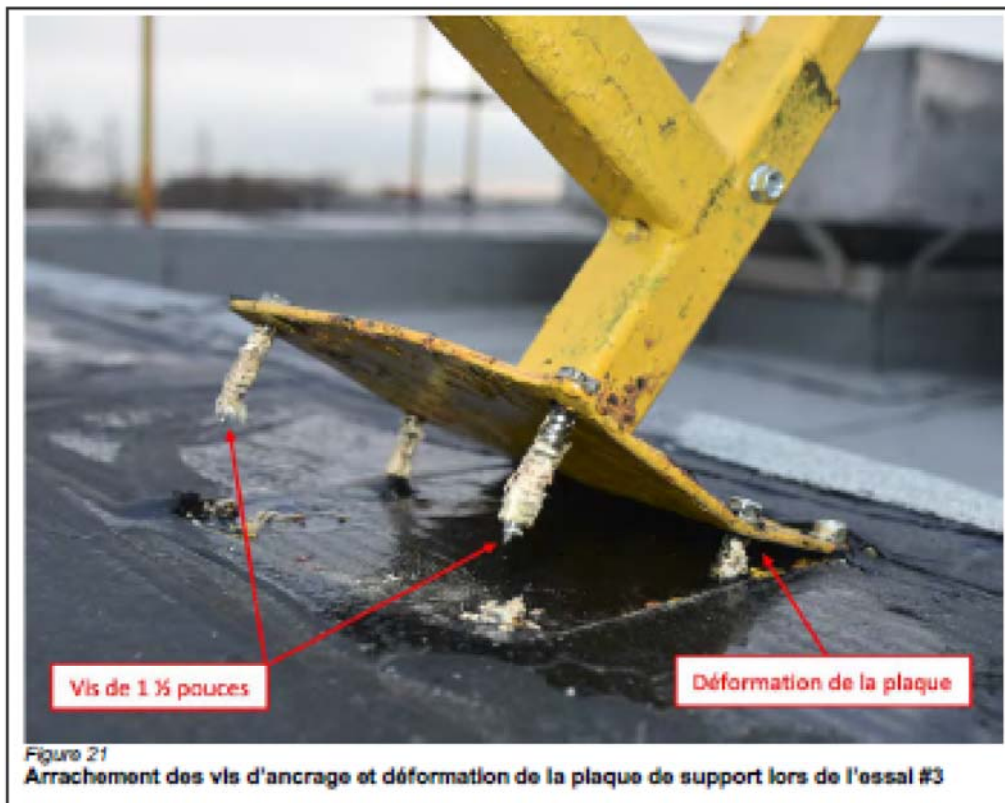
À cet effet, les poteaux n'ont pas été significativement déformés lors des deux premiers essais, ce qui signifie que la défaillance était concentrée à l'endroit des ancrages et non du poteau ou de sa plaque de support. Un essai en laboratoire serait nécessaire pour valider la résistance ultime du poteau et de sa plaque de support en présence d'ancrages adéquats (photographie 67).

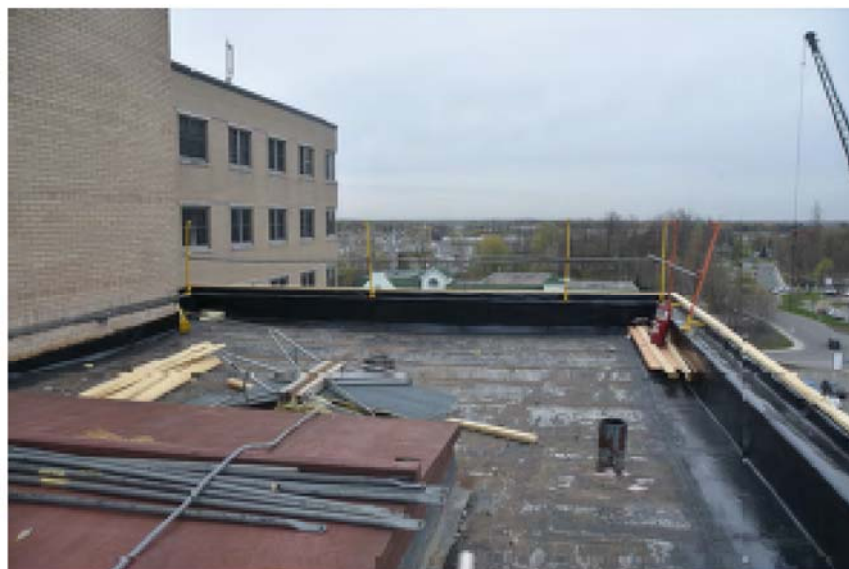
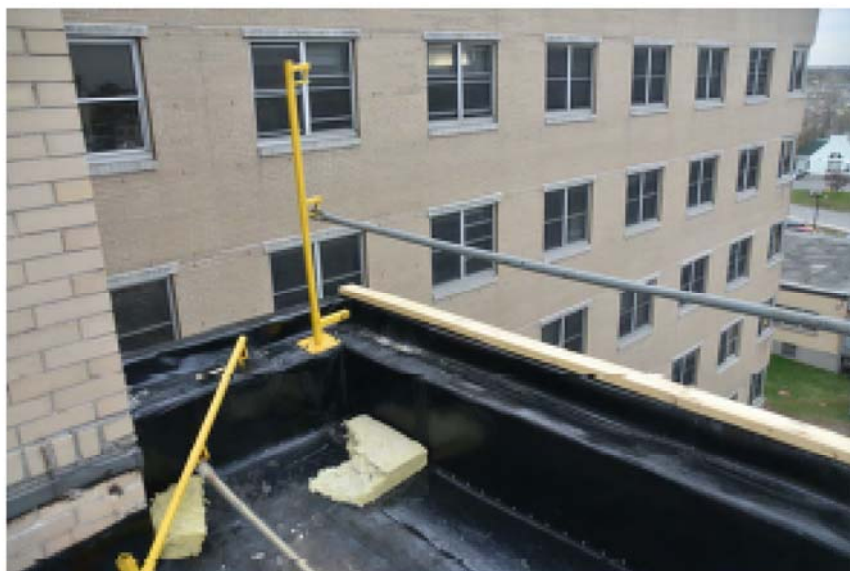
L'accident est survenu au coin sud-est du bassin D-6-1, soit au toit de l'appentis mécanique du Bloc D – 5<sup>e</sup>/6<sup>e</sup>, qui correspondait au 6<sup>e</sup> étage (figures 2 et 3) (photographies 1 et 2).

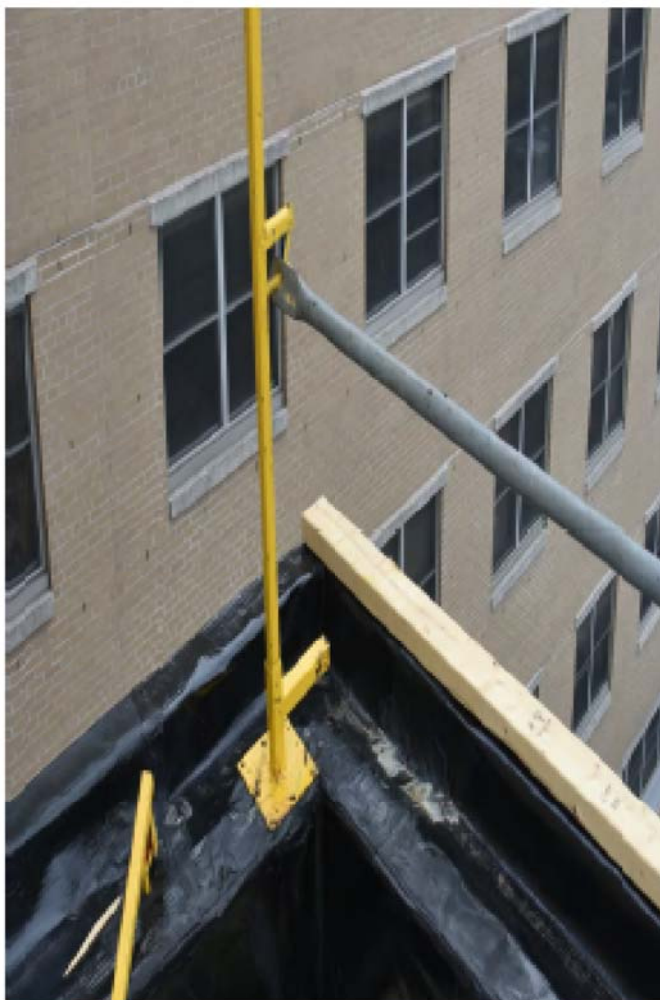
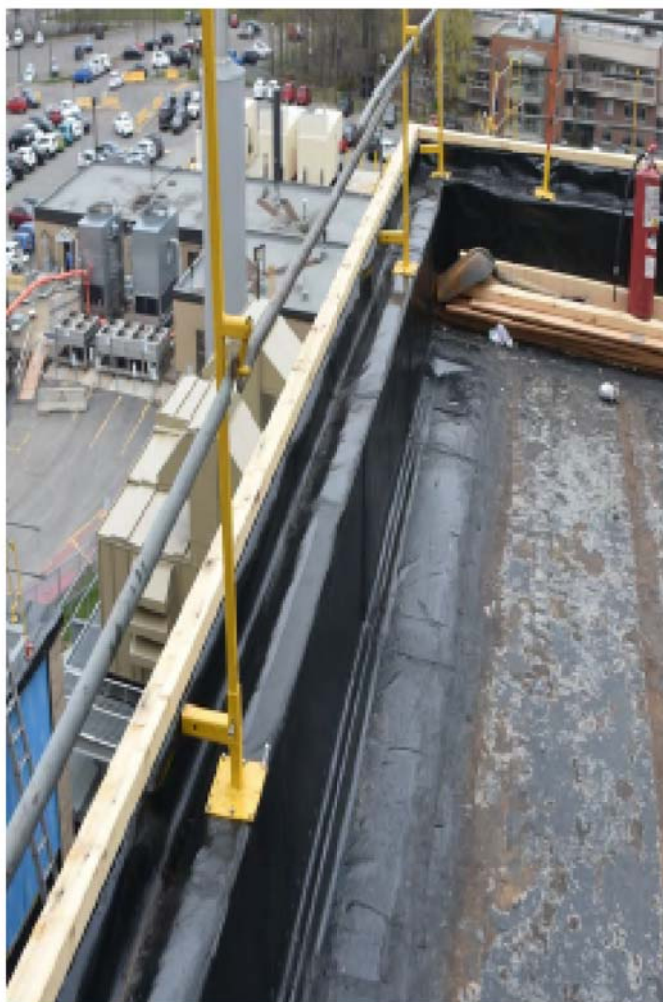
Le bassin D-6-1 était entouré de parapets d'approximativement 14 à 18 pouces de hauteur. Il était partiellement protégé par un système de garde-corps métalliques préfabriqués (figure 4) (photographies 3 et 4).

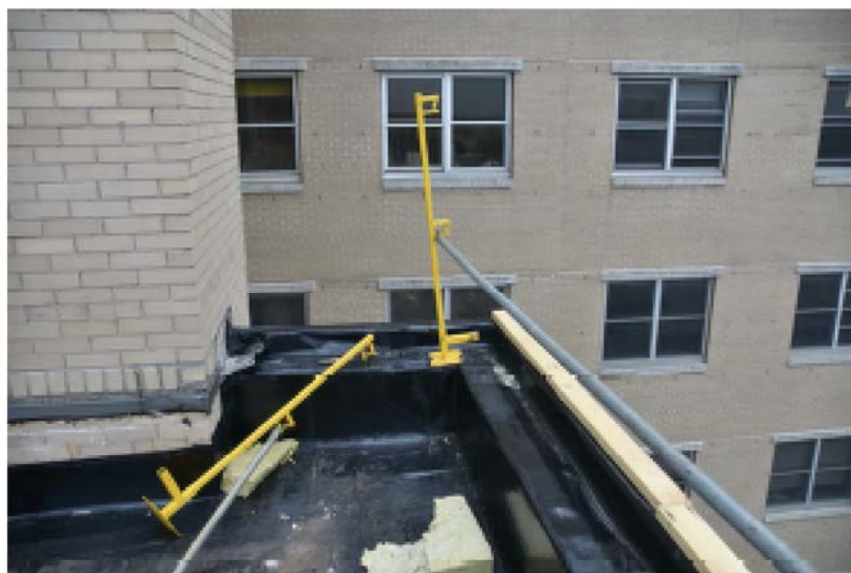
Photographie 12

une hauteur variable, qui atteignait environ 18 pouces au centre du mur sud, mais qui était de seulement 14 pouces au coin sud-est, où l'accident a eu lieu (figure 5). Ainsi, la lisse supérieure du garde-corps à cet endroit se trouvait à une hauteur de 38 pouces par rapport au niveau de la toiture. Le poteau du coin sud-est était fixé du côté intérieur du mur est à l'aide d'une plaque de support à fixation plate (photographie 11). Le poteau était la seule structure de support du garde-corps à cet endroit, et il ne supportait qu'une lisse supérieure provenant du garde-corps du mur sud. La bordure, constituée par le parapet est, qui reliait le coin sud-est du bassin D-6-1 au mur du bloc C, n'était pas protégée par un garde-corps (photographie 12).
