# **RAPPORT D'ENQUÊTE**

**Accident ayant causé la mort d'un travailleur  
de l'entreprise Eddy Fugère inc. le 11 février 2021  
sur le site de l'entreprise Ciment Québec inc.  
au 145, boulevard du Centenaire à Saint-Basile, Québec**

**Service de la prévention-inspection de la Capitale-Nationale**

**Date du rapport : 11 janvier 2022**

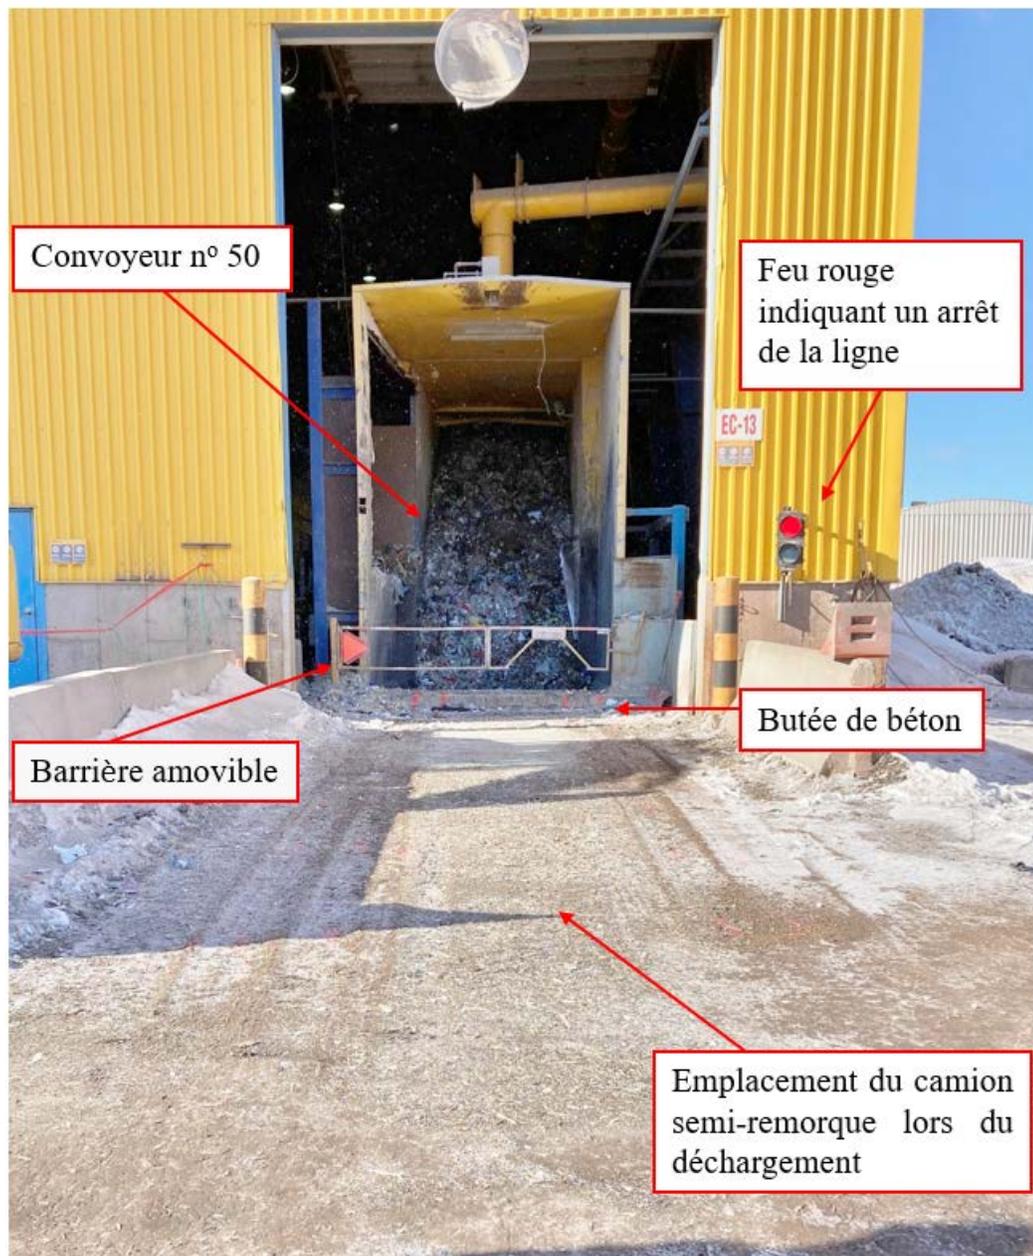
Fig. 4 - Convoyeur n° 50 situé derrière la porte EC-13

Lorsqu'un arrêt se produit, un feu rouge (voir figure 4) indique au conducteur qu'il doit arrêter le déchargement, donc le plancher mobile de la semi-remorque. L'opération peut reprendre lorsque

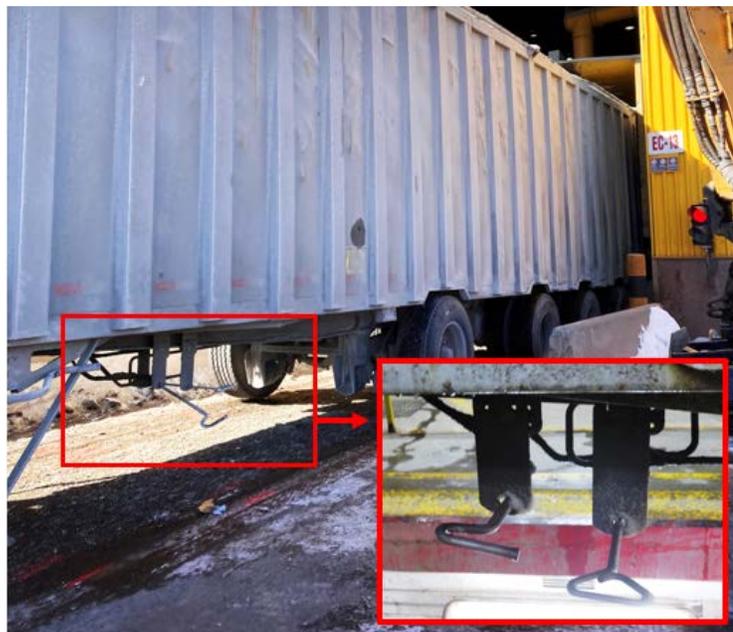
Fig. 7 - *Commandes mécaniques du plancher mobile*  
Source : CNESST

- La commande du PTO est en position d'arrêt à l'intérieur de la cabine, ce qui indique que le plancher ne fonctionne pas au moment de l'accident.
- Les commandes mécaniques du plancher mobile, situées sur le côté de la semi-remorque sont positionnées de cette façon : la commande mécanique de gauche est embrayée et la commande mécanique de droite est positionnée pour faire sortir la matière de la semi-remorque (voir figure 7). Ces éléments indiquent que dès que la commande du PTO à l'intérieur de la cabine est mise en position de marche, le plancher mobile est en fonction et la matière sort de la semi-remorque.
