EN004325

RAPPORT D'ENQUÊTE

**Accident mortel survenu à un travailleur de l'entreprise
9090-5092 Québec inc. sur un chantier de construction
situé au 575, rue de l'Équinoxe à Brossard,
le 8 juillet 2021**

Service de prévention/inspection Rive-Sud

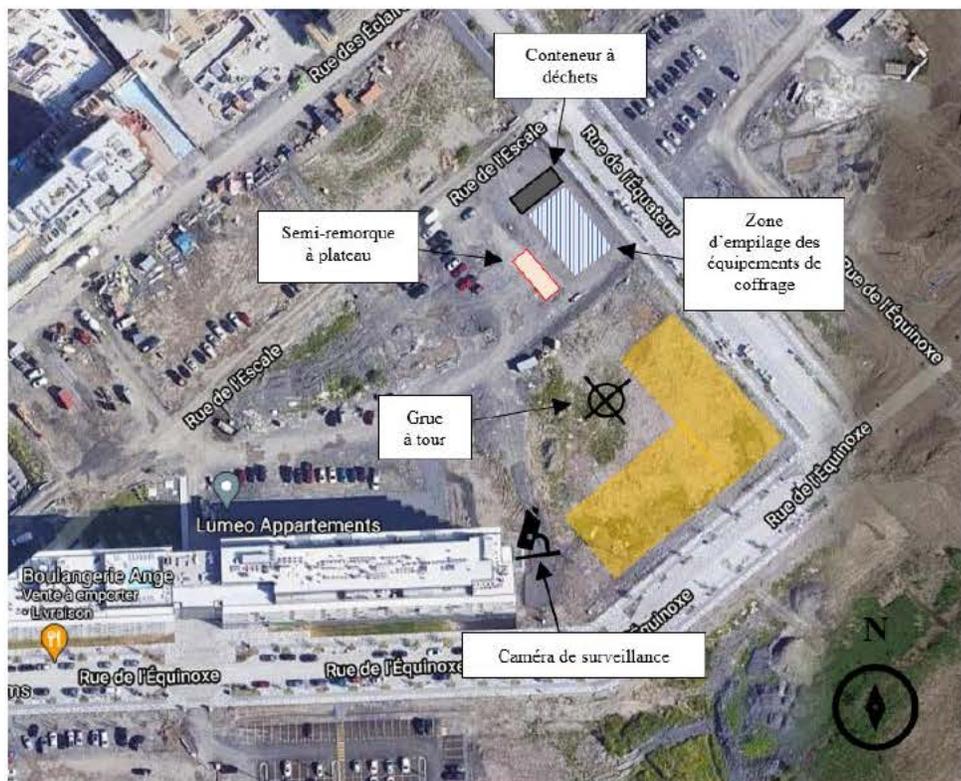
Figure 5 : Lieu de l'accident (Source : Google map, modifiée par la CNESST)

Lors de l'accident, le camion semi-remorque à plateau est stationné près de cette zone, à environ 38 m de la tour de la grue. Il est stationné dans l'axe NO-SE, que nous désignerons nord-sud pour des fins de simplification.

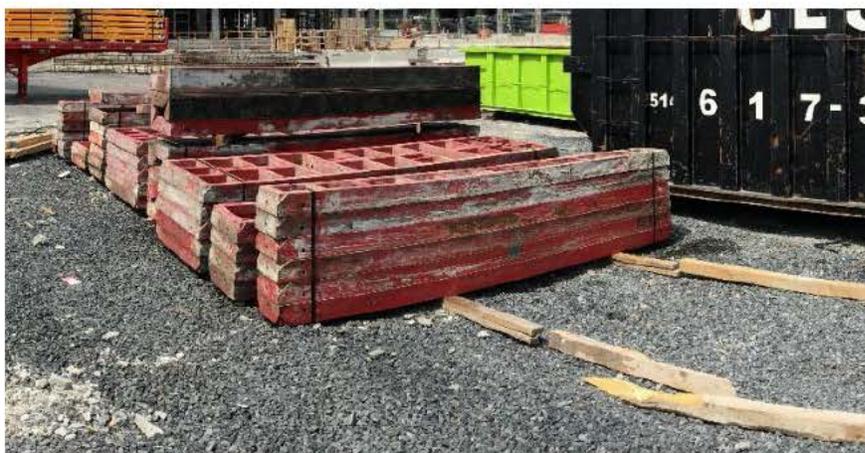
Il n'y a pas de méthode de travail spécifique pour l'empilage et le chargement en pile des panneaux de coffrage sur le chantier. Diverses méthodes peuvent être utilisées en fonction du contexte. La hauteur de leur empilage peut varier en fonction de leur format.

Figure 6 : Photo d'une partie de la zone d'empilage du chantier présentant des panneaux de coffrage de formats différents (Source : CNESST)

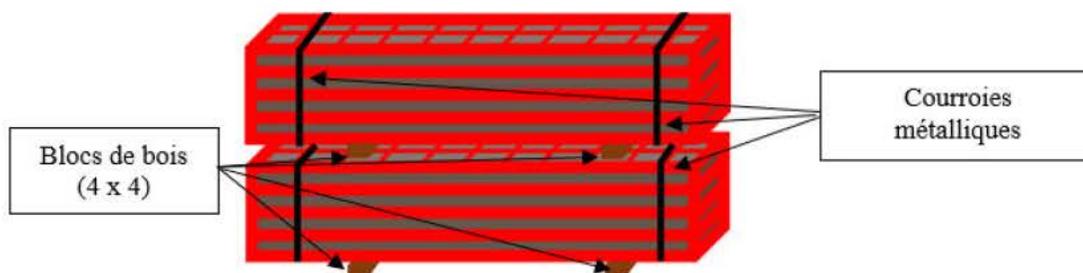
La charge soulevée au moment de l'accident est composée de 2 piles de panneaux de coffrage superposées l'une sur l'autre. Chaque pile contient 4 panneaux de coffrage de grandeur 330 cm par 240 cm. Les panneaux de coffrage de chaque pile sont retenus ensemble à l'aide de 2 courroies métalliques. Ces 2 piles sont séparées par 2 blocs de bois (4 x 4) et sont déposées sur 2 autres blocs de bois lorsqu'elles sont entreposées sur le chantier.

Figure 7 : Croquis de la charge impliquée dans l'accident alors qu'elle se trouve dans la zone d'empilage (Source : CNESST)

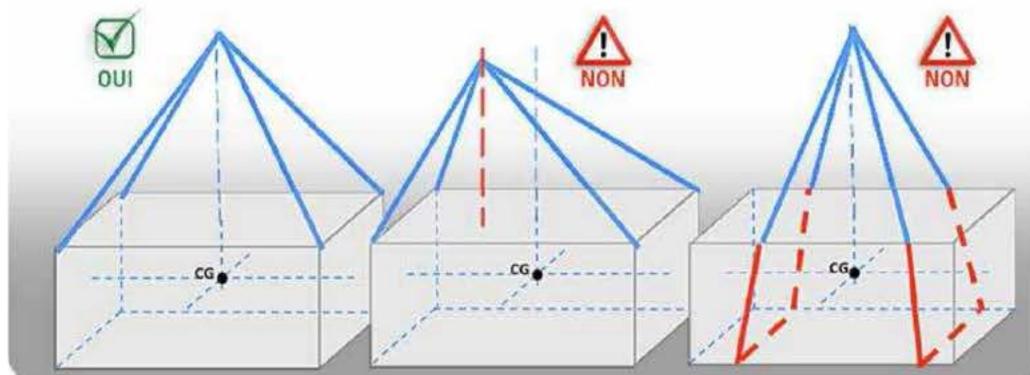
- 1) Au-dessus du Centre de Gravité (CG);
- 2) Le crochet la verticale du CG;
- 3) Sans risque de glissement.¹⁰

Figure 21 : Représentation d'un élingage adéquat et de deux élingages inadéquats
(Source : *Les Canaliseurs, L'Élingage*, p. 8)

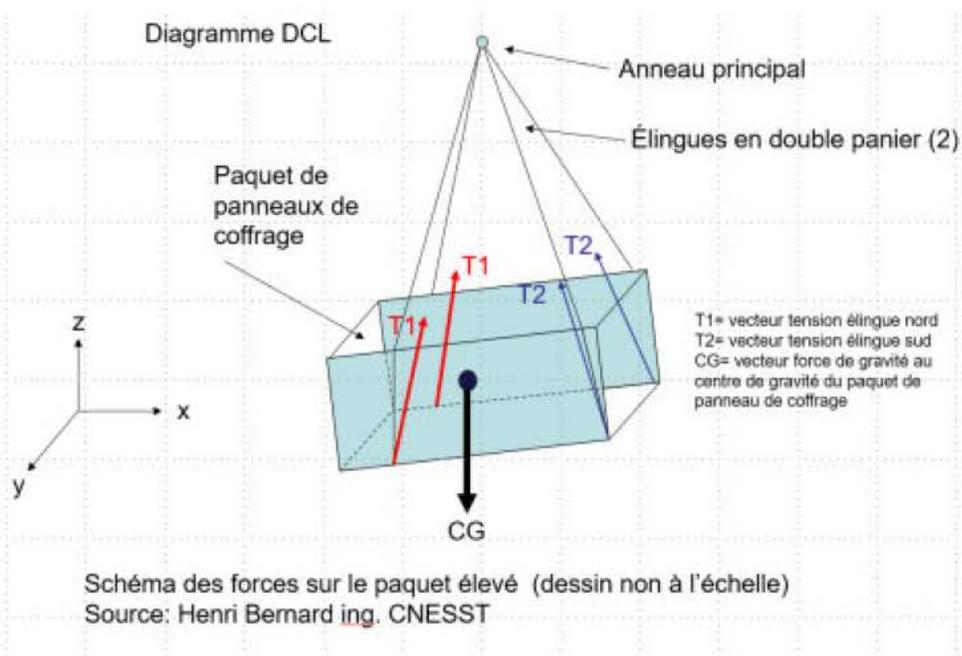
Diagramme de corps libre à l'équilibre des forces que représentent notre charge et ses élingues

Nous considérons qu'il n'y a pas d'inclinaison dans le plan yz, (rotation est-ouest);

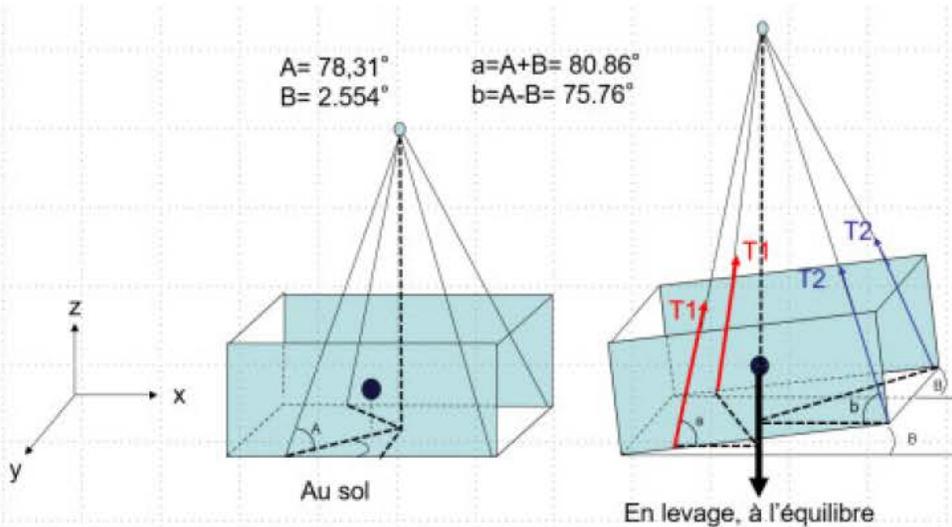
Schéma des angles sur les élingues en équilibre (dessin non à l'échelle)
