RAPPORT D'ENQUÊTE

**Accident ayant causé des blessures à un travailleur
de l'entreprise Pavage Roy survenu le 7 octobre 2021
sur la route Sainte-Anne Est
à Yamachiche**

Service de la prévention-inspection Mauricie et Centre-du-Québec

Date du rapport : 19 mai 2022

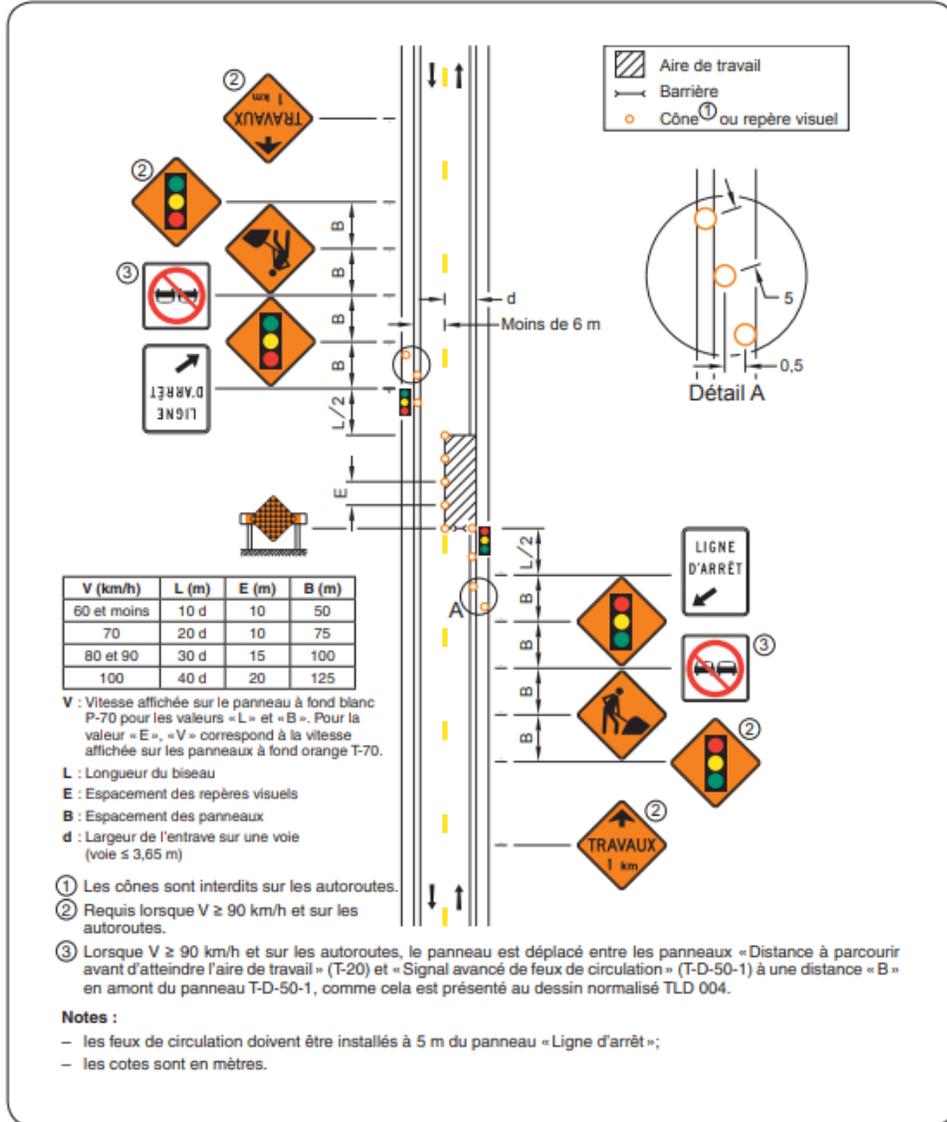
Figure 4 - Dessin normalisé illustrant la signalisation à enlever (excluant les panneaux de limite de vitesse temporaire)
Source : MTQ

Les travaux consistent à l'enlèvement des dispositifs de signalisation situés près du 1265, route Sainte-Anne Est à Yamachiche. Selon les informations recueillies, les dispositifs de signalisation à enlever sont ceux illustrés sur le dessin normalisé TCD 004. Avant la réalisation des travaux de planage à cet endroit, une modification au plan de signalisation a été demandée par le représentant du donneur d'ouvrage, Pluritec. Cette modification comprend notamment l'ajout de panneaux de réduction de vitesse légale temporaire à 60 km/h. C'est cette signalisation qui est en vigueur au moment de l'accident et qui doit être enlevée par les travailleurs de Pavage Roy.

Plus spécifiquement, il est demandé aux travailleurs de récupérer les dispositifs de signalisation ainsi que les pesées pour les amener vers une autre zone du chantier où des travaux de planage seront effectués plus tard en soirée.

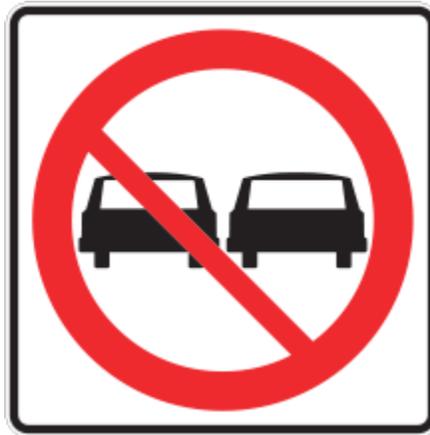
Figure 6 - *Panneau interdiction de dépasser*
Source : CNESST

La camionnette attelée de sa remorque se dirige alors vers le prochain panneau qui doit être récupéré soit un panneau « interdiction de dépasser » (figure 6).

Une fois arrivées près du panneau, la camionnette et la remorque sont immobilisées à proximité de celui-ci, en partie dans la voie de circulation (figure 5). Alors que les travailleurs s'apprêtent à repartir après avoir ramassé le panneau, un véhicule circulant dans la même direction heurte l'arrière gauche de la remorque. Le travailleur se trouvant debout sur la remorque est alors projeté dans le fossé. Des secouristes arrivent sur les lieux de l'accident et les services d'urgence sont contactés.
