**RAPPORT D'ENQUÊTE**

**Accident ayant causé la mort d'un travailleur de l'entreprise  
La Grande Roue de Montréal inc., survenu le 25 décembre 2021  
au 362, rue de la Commune Est à Montréal**

**Service de la prévention-inspection de Montréal – Établissements 3**

**Date du rapport : 1<sup>er</sup> juin 2022**

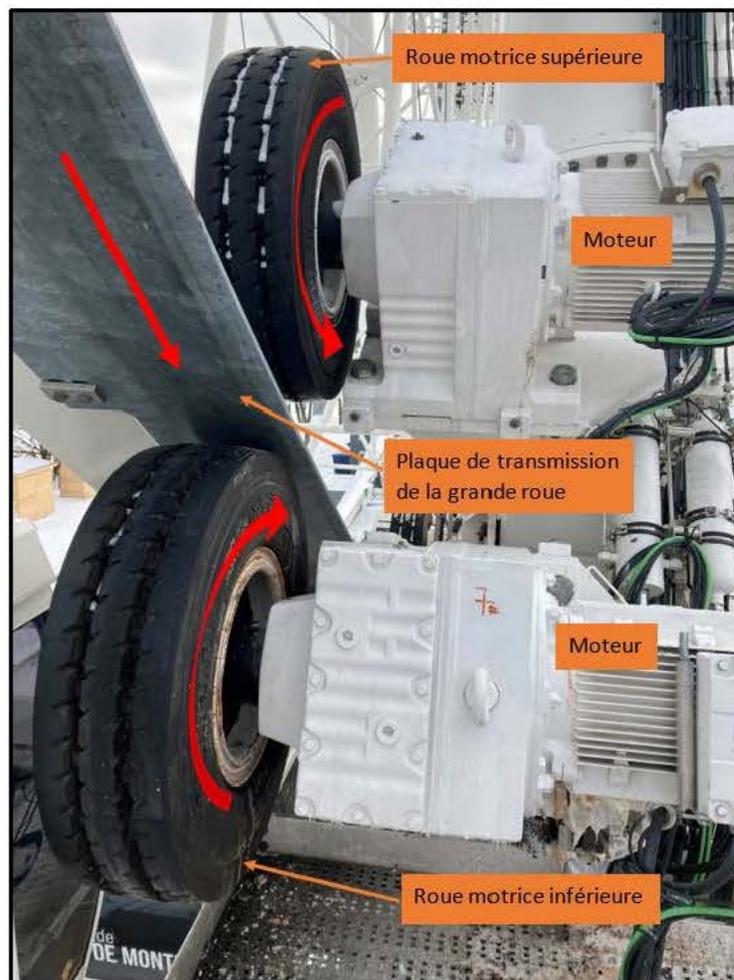
Ces paires de moteurs font tourner des roues motrices aussi appelées des roues à pneu. Un système hydraulique permet d'ajuster l'ouverture entre les roues motrices et les plaques de transmission. Lorsque les roues motrices supérieures et inférieures sont pressées contre les plaques de transmission, grâce à une pression du système hydraulique variant de 100 à 200 bar, la force appliquée permet de faire tourner la grande roue par effet d'entraînement. La grande roue peut tourner en sens horaire ou antihoraire, mais les opérations se font habituellement en sens antihoraire (du point de vue de la cabine d'opération). La vitesse maximale de rotation du manège est de 2 m/s.

Fig. 5 - Une des quatre paires de moteurs permettant l'entraînement de la grande roue

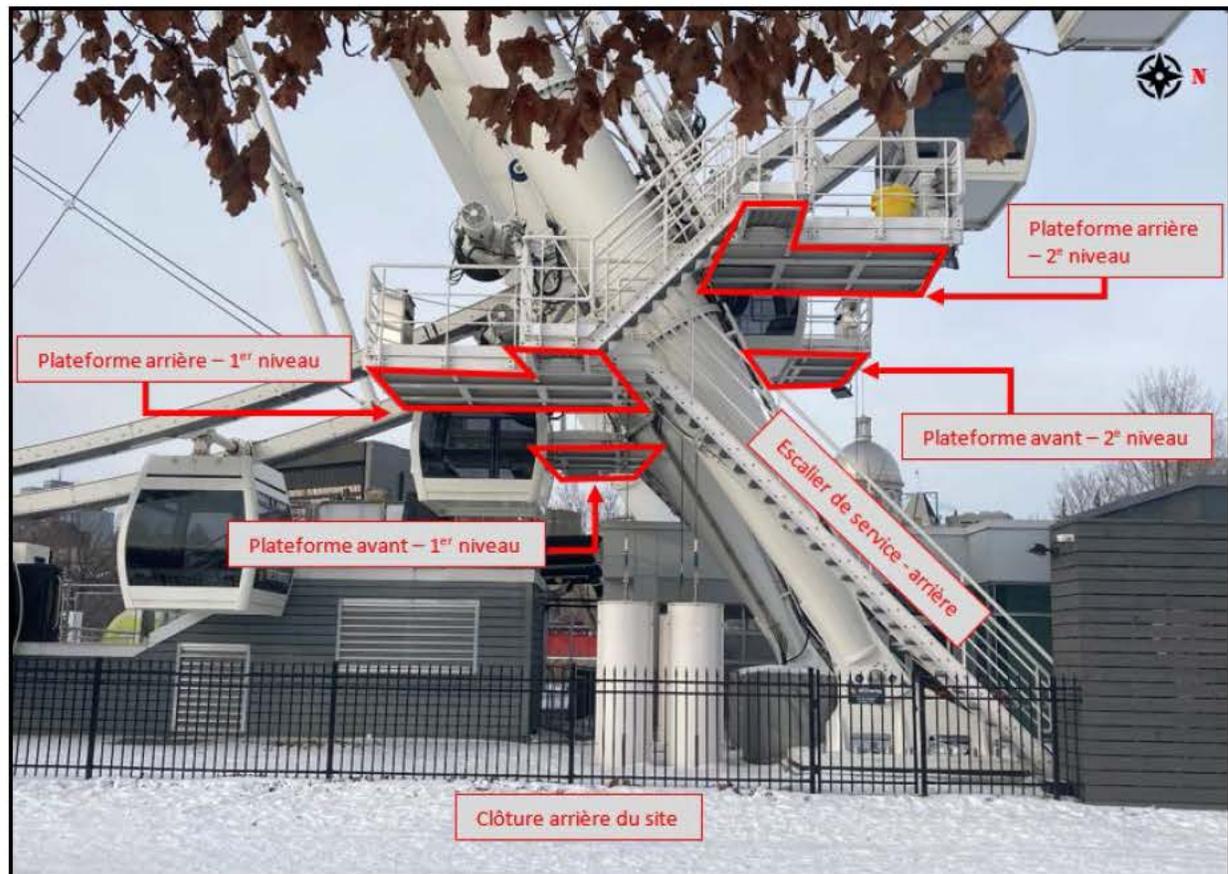
On retrouve quatre plateformes de travail surélevées pour desservir chacune des paires de moteurs (voir figure 6). On y accède à l'aide des escaliers de service, situés du côté avant ou du côté arrière de la grande roue. L'accident est survenu sur la plateforme avant – 2<sup>e</sup> niveau qui est accessible par l'escalier de service - avant.

Fig. 6 - Installations menant aux paires de moteurs de la grande roue – Vue arrière du site  
Source : CNESST
