RAPPORT D'ENQUÊTE

**Accident ayant causé la mort d'un travailleur
de l'entreprise 9380-3393 Québec inc.,
survenu le 18 février 2022 sur un chantier de construction
situé au 730, rue Notre-Dame, à Repentigny**

Service de la prévention-inspection – Lanaudière

Date du rapport : 9 août 2022

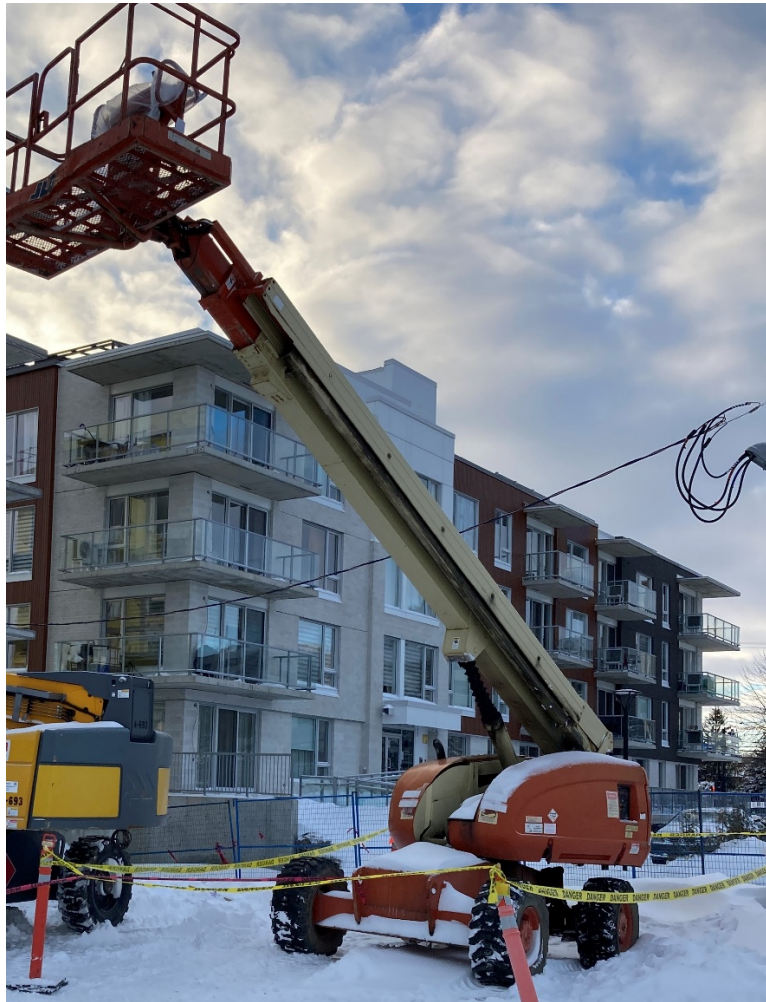
Fig. 2 - Photographie de la plateforme élévatrice utilisée
Source : CNESST

Le rapport d'expertise décrit l'état général de la plateforme comme ayant fait l'objet d'un entretien inadéquat, voire inexistant. Des fuites d'huile et de liquide de refroidissement sont notamment observables.

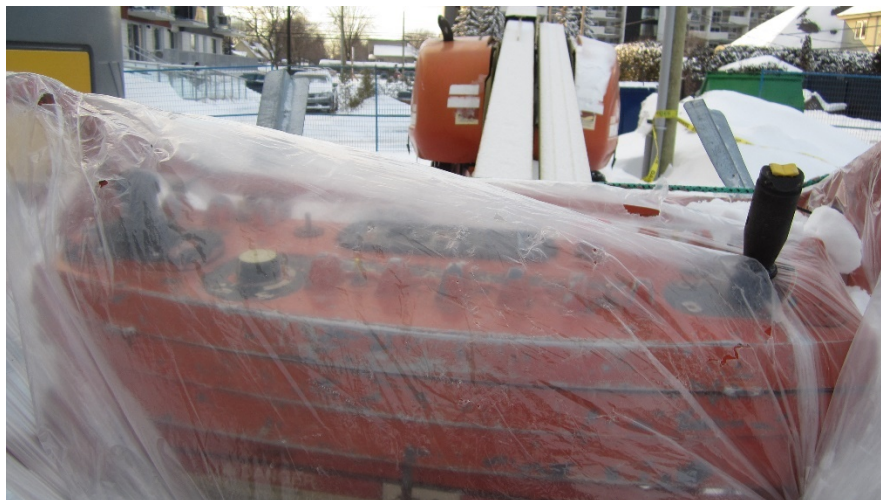
Fig. 3 - Photographie du panneau de commandes
de la plateforme élévatrice utilisée
Source : CNESST

- l'interrupteur d'extension du mât demeure coincé en position de sortie. Il est conçu pour retourner à la position neutre automatiquement lorsque l'opérateur termine sa manœuvre. Le fait qu'il demeure en position de sortie peut causer une extension involontaire du mât de la plateforme en appuyant sur la pédale d'activation du poste de commande;

La position de la plateforme élévatrice lors de l'accident indique que le travailleur s'est approché du balcon du troisième étage à l'aide de la fonction d'extension du mât. En tenant compte de cette position et des défauts décelés, c'est celle de l'interrupteur d'extension du mât qui est la plus susceptible d'avoir entraîné l'accident. Le travailleur peut l'avoir relâché tout en maintenant son appui sur la pédale ou avoir arrêté tout mouvement et appuyé de nouveau sur la pédale afin de se positionner pour sa tâche sous le balcon à l'aide d'une autre fonction, comme abaisser ou pivoter. Dans les deux cas, l'interrupteur d'extension défectueux demeurant coincé en position de sortie provoque une extension involontaire du mât vers le balcon.

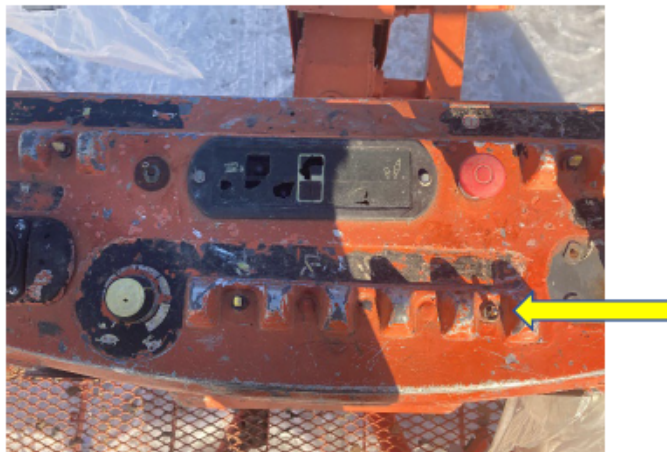
- Le sélecteur de vitesse de traction fonctionne bien et reste en position.
- L'extension du mât (téléscope) fonctionne mais l'interrupteur reste collé en position de sortie. À la suite de cela, nous avons vérifié que l'interrupteur installé sur cette fonction est la bon . C'est bien le bon numéro d'interrupteur.
