Dossier d'intervention
DPI4339041

RAPPORT D'ENQUÊTE

Accident ayant causé la mort d'un pompier de la ville de Montréal, le 17 octobre 2021, dans les rapides de Lachine.

Date du rapport : 30 septembre 2022

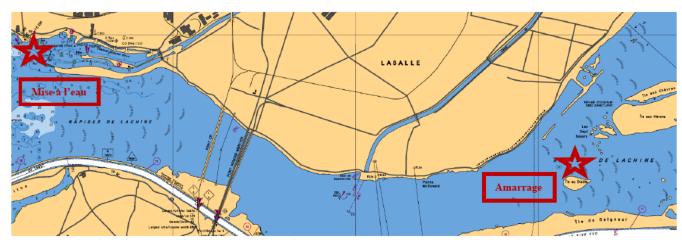
Fig. 5 - Point de départ et lieu de l'événement; navigation de l'embarcation 1864, d'ouest en est, du quai de Lachine jusqu'au lieu approximatif de l'événement Source: Carte maritime 1409, voie maritime du Saint-Laurent, canal de la Rive-Sud, Service hydrographique du Canada

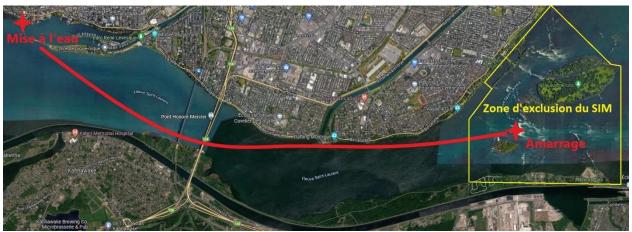
Fig. 6 - Parcours de l'embarcation 1864, d'ouest en est, du quai de Lachine jusqu'au lieu approximatif du début de l'amarrage Source : Google Maps, page consultée le 29 septembre 2022, modifiée CNESST

L'embarcation 1864 fait route vers les plaisanciers à la dérive (figure 6), sans utiliser le système de navigation par GPS, qui éblouit le barreur.

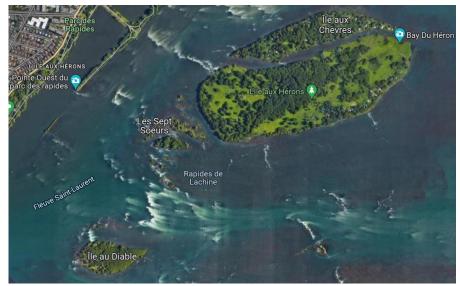
Cette zone est classée non-navigable par la Garde côtière canadienne. Elle n'est donc pas balisée par des bouées de navigation et les cartes marines n'indiquent pas les profondeurs et la présence de haut-fond.

Le lit du fleuve est rocheux et graveleux dans tout le secteur des rapides. Le couloir des rapides de Lachine est généralement peu profond, mais contient deux fosses situées le long de l'île aux Hérons dont la profondeur atteint 13,5 m.

Fig. 10 - *Vue aérienne du secteur des rapides de Lachine* Source : Google Maps, page consultée le 29 septembre 2022.
