RAPPORT D'ENQUÊTE

**Accident ayant causé la mort d'un travailleur
de l'entreprise Terramar inc., survenu le 16 février 2022
dans l'allée entre les 10061 et 10351, rue Mirabeau à Anjou**

Service de la prévention-inspection Montréal Établissements-1

Date du rapport : 26 septembre 2022

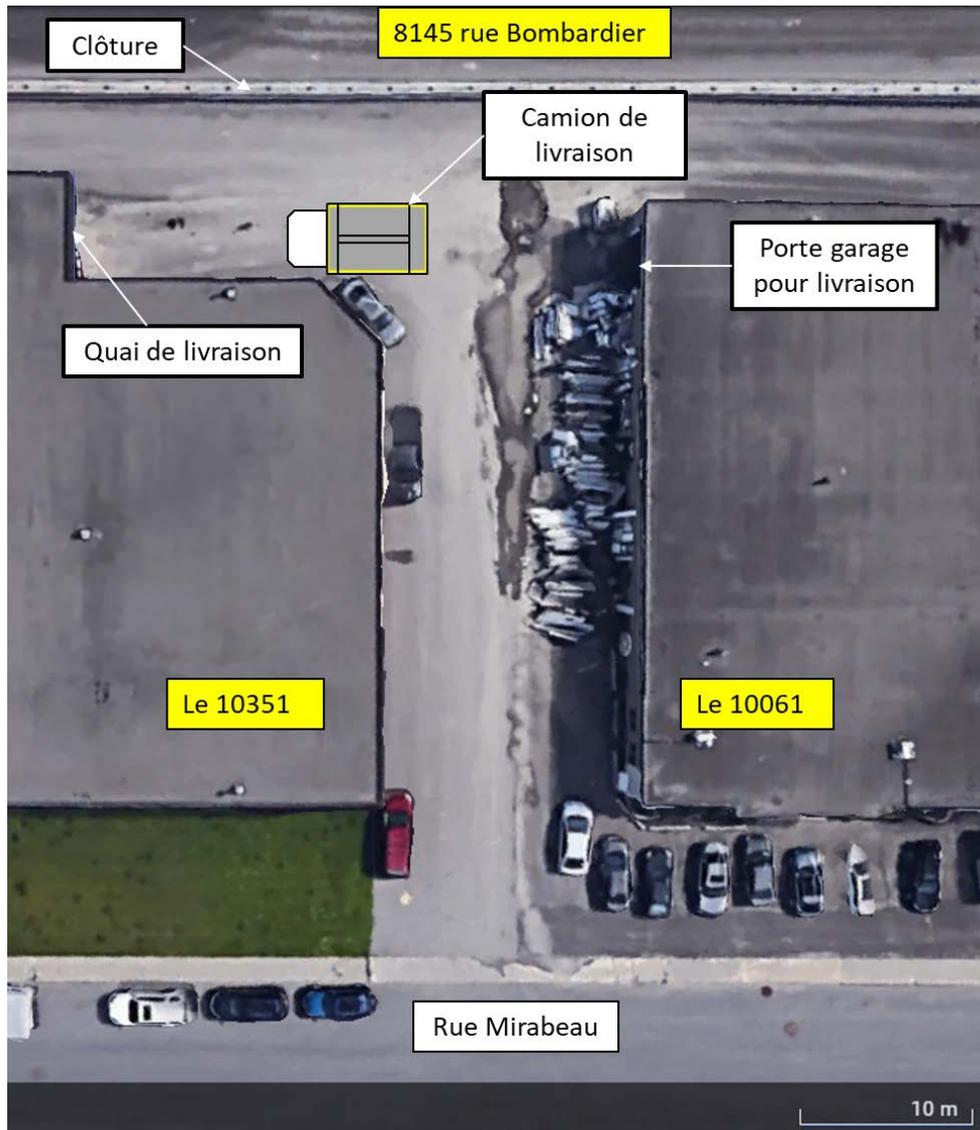
Fig. 2 : *Lieu de la livraison*
Source : Google Earth modifiée par la CNESST

L'allée entre les deux bâtiments est commune aux deux entreprises et a une largeur d'environ 15 m (voir figure 2). Une partie de l'allée est occupée par du matériel entreposé à l'extérieur. Il n'y a pas de trous ou de crevasses sur la chaussée de l'allée. Le jour de l'accident, le sol est sec et il n'y a pas d'accumulation de neige ou de glace. La chaussée, à l'endroit où le camion est stationné, présente une pente descendante vers la clôture et une autre vers le quai de chargement du 10351, rue Mirabeau.

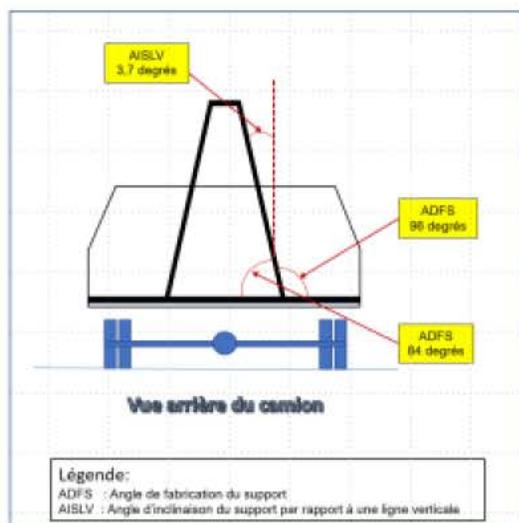
Le support en « A »

- 1- Les dalles reposent sur un caoutchouc de 20 mm d'épaisseur
- 2- La structure du support en « A » sur le plancher est horizontale
- 3- Les dalles bougent les unes par rapport aux autres, mais demeurent collées ensemble par effet ventouse, aucune friction ne sera considérée entre les dalles
