**EN004348****RAPPORT D'ENQUÊTE**

**Accident ayant causé la mort d'un pompier  
de la Municipalité de Boischatel le 19 décembre 2021  
au [REDACTED], à Boischatel**

**Service de prévention-inspection Capitale-Nationale**

**Caroline Pelchat****Date du rapport : 17 octobre 2022**

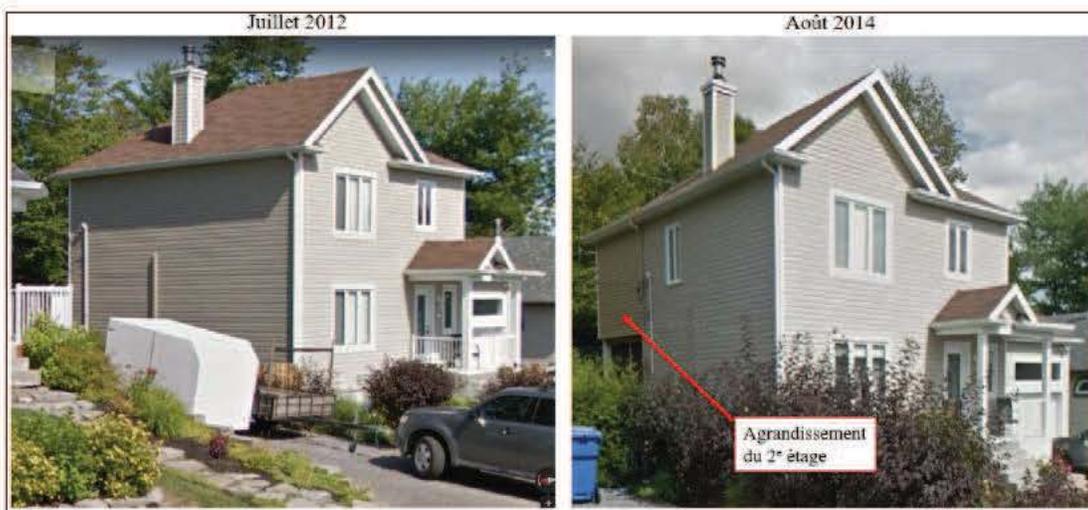
Fig. 6- Vue de la résidence en 2012 puis en 2014 à la suite de l'agrandissement du 2<sup>e</sup> étage  
Source : Google Maps (modifié par la CNESST)

La résidence principale a été construite en 2005, le garage en 2008 et l'agrandissement du 2<sup>e</sup> étage en 2013. Lors des travaux d'agrandissement en 2013, une nouvelle terrasse extérieure est construite et le 2<sup>e</sup> étage est agrandi afin d'y ajouter deux chambres. L'agrandissement du 2<sup>e</sup> étage est donc construit au-dessus de cette nouvelle terrasse. Cette dernière est ouverte sur trois côtés vers l'extérieur et elle est couverte par l'agrandissement du 2<sup>e</sup> étage. La terrasse est supportée par cinq pieux enfoncés à plus de deux mètres dans le sol (plus de 6 pieds). Ces derniers ont été installés par une compagnie spécialisée lors de l'agrandissement.

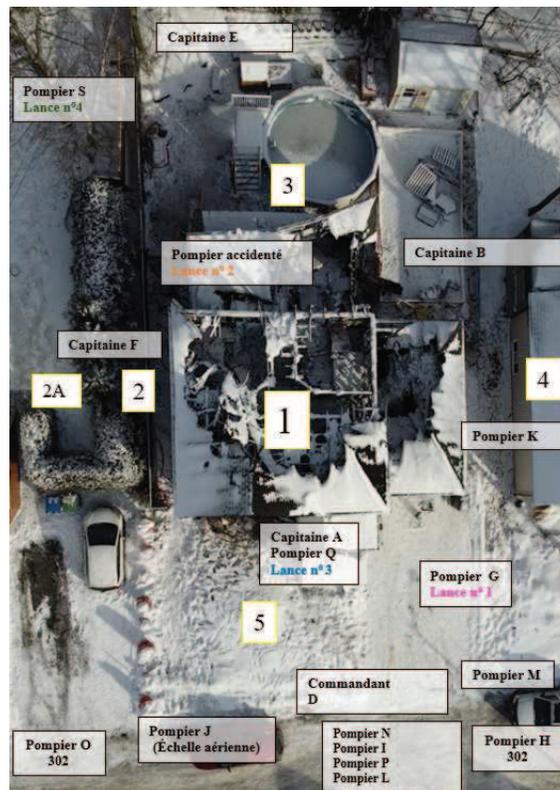
Fig. 15 - Position approximative des pompiers lors de l'effondrement  
Source : CNESST

Le capitaine **E** entend l'appel du commandant sur les ondes et en même temps, il entend le bruit de l'effondrement et voit le pompier accidenté entraîné par le mouvement de la structure. Il n'y a ni feu ni fumée à l'endroit où se trouve le pompier. Le capitaine **B** qui est en déplacement vers le secteur 3, tourne le coin du garage et voit l'agrandissement tomber sur au moins un pompier. Simultanément, le capitaine **F** avance dans le secteur 2, il voit un pompier sur la terrasse du secteur 3 et au même moment, il voit la structure s'effondrer sur le pompier.

Le capitaine **A** et le pompier **Q** qui arrosent vers l'intérieur de la résidence dans le secteur 5, entendent également un énorme bruit soudain et sourd et ressentent une vibration qui provient de l'intérieur du bâtiment.

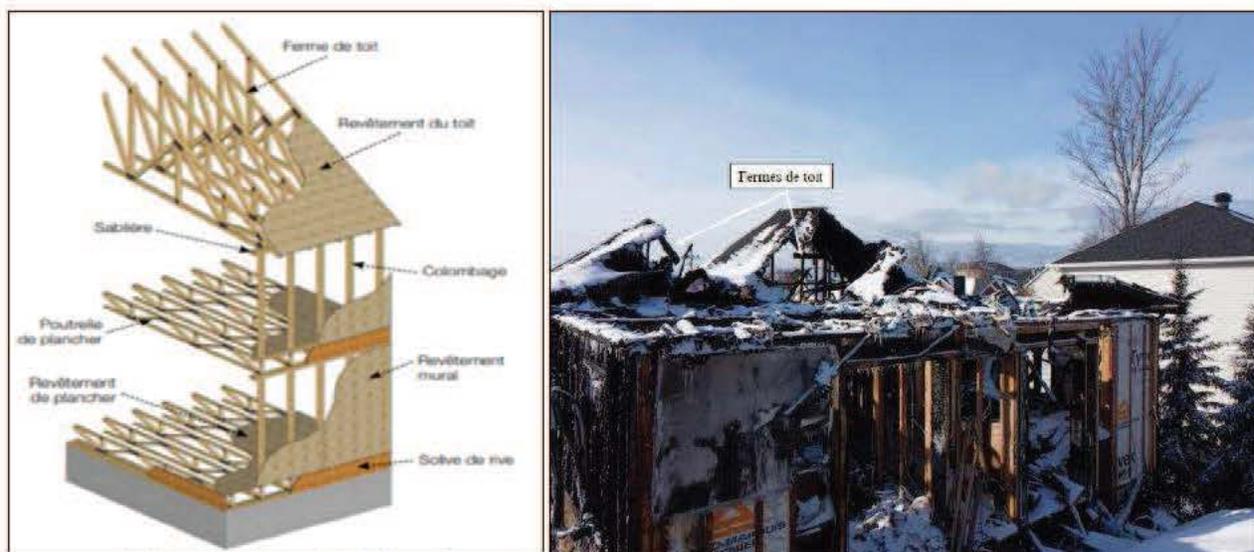
Fig. 16 - Croquis d'une charpente à plate-forme et ferme de toit de la résidence

La résidence possède une charpente à plate-forme en ossature légère de bois (voir la figure 16). Il s'agit d'un bâtiment de type V<sup>15</sup>, soit une construction qui a des murs extérieurs, des murs porteurs, des planchers, des toits et des supports fabriqués quasi totalement en bois de petite dimension. Ce type de construction présente un risque de propagation au feu élevé, à l'intérieur de la structure elle-même et aux structures extérieures. Ces bâtiments sont plus susceptibles de subir un effondrement et des dommages par l'eau<sup>16</sup>.

Le toit est constitué de ferme en bois, ces dernières permettent de répartir les charges du toit sur les murs du bâtiment. Étant donné que les fermes ne sont pas cloisonnées, l'incendie se propage facilement dans l'ensemble de la structure.

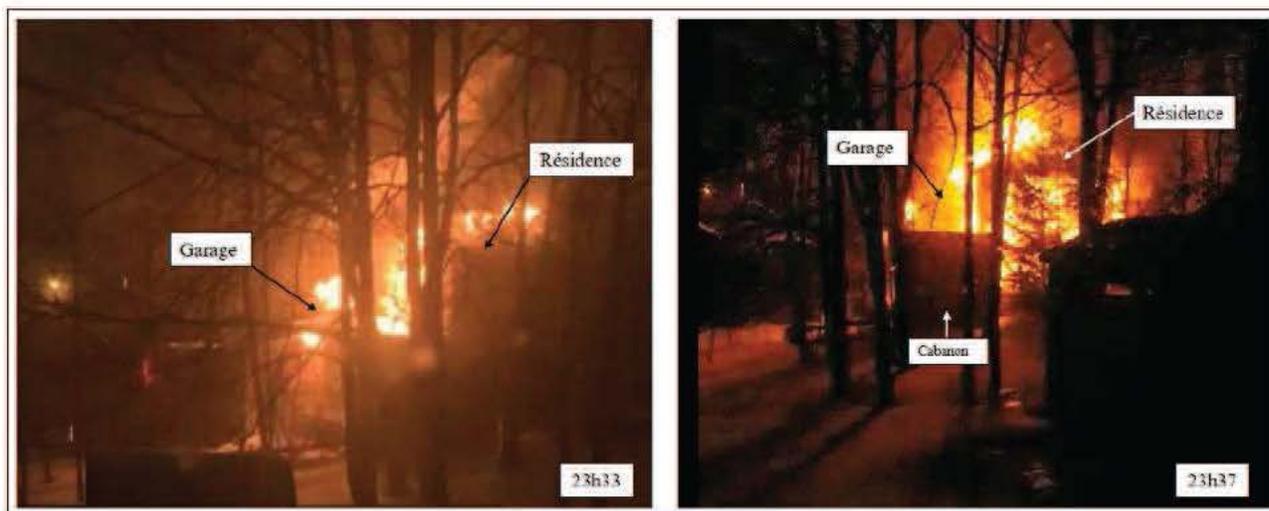
Fig. 24 - Photos de la résidence prises par l'arrière  
Source : Témoin sur place

Vers 23 h 28, U [redacted] communique avec la centrale 911 et avise que les flammes font 4 à 8 m (13 à 26 pi) de haut, elle indique que le feu prend de l'ampleur.

À 23 h 29, U [redacted] communique également avec la centrale 911 et avise que la maison est en feu et que les flammes sortent du toit.

En arrivant sur les lieux, les pompiers constatent que le feu est éclaté et que la maison au complet est le foyer d'incendie. Selon certains pompiers, la maison ressemble à une boule de feu et ils qualifient l'incendie d'embrasement généralisé puisque des flammes sont présentes sur tous les niveaux du bâtiment. Des pompiers mentionnent que puisque la maison est en revêtement de *vinyle*, cela crée de très hautes flammes et un embrasement rapide, mais que l'extinction de ces flammes s'effectue rapidement.

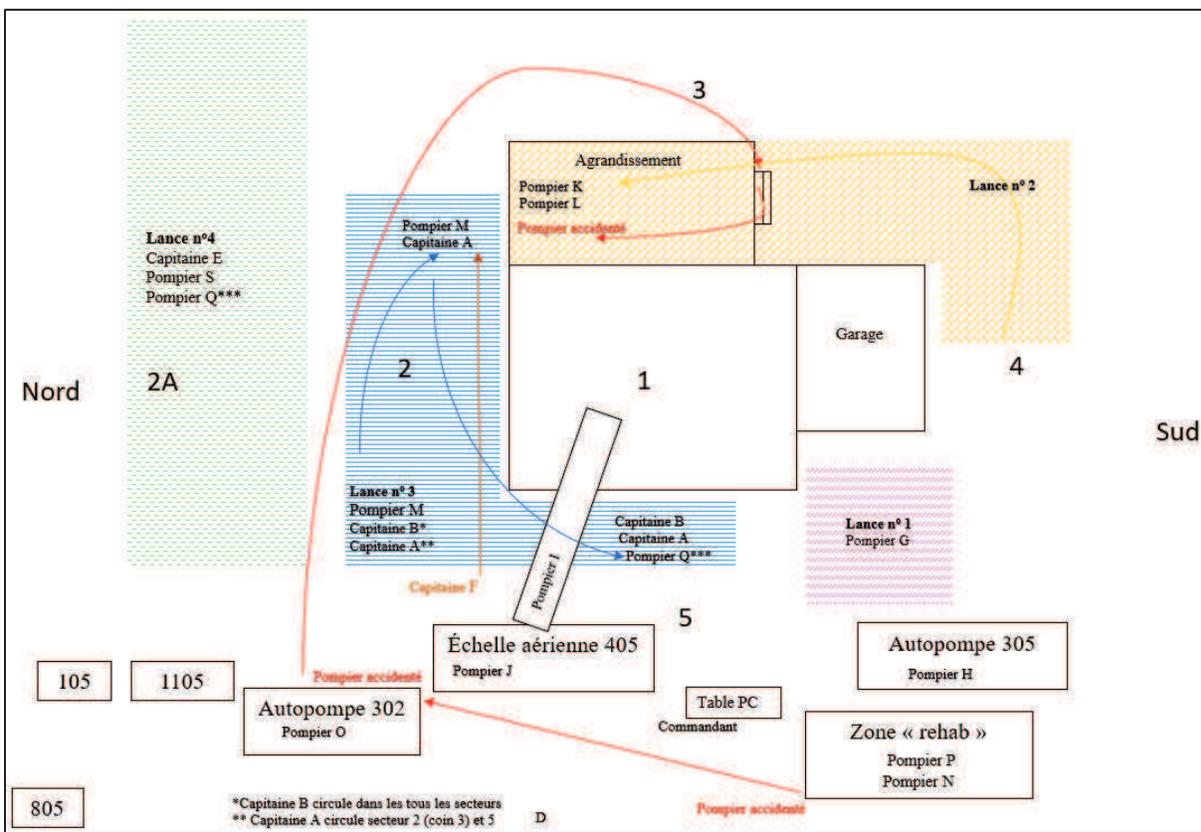
Fig. 26 - Schéma du déplacement des équipes et des pompiers  
Source : CNESST

Le schéma suivant présente la progression des pompiers en fonction des quatre lances déployées. Les flèches indiquent le déplacement des équipes. La flèche rouge représente le déplacement du pompier accidenté.

La lance n° 1 demeure dans cette zone tout au long de l'intervention.

La lance n° 2, représentée par la partie hachurée de couleur jaune et la flèche jaune, est utilisée initialement dans le secteur 4A vers l'arrière. Les deux pompiers commencent par arroser le garage et le mur de la résidence. Ils refroidissent les bonbonnes de propane et le barbecue qui se trouvent sur et sous la galerie. L'équipe progresse dans le secteur 3 en se dirigeant vers le secteur 2. Les deux pompiers procèdent à l'extinction des flammes sur le garage, sous la galerie et l'agrandissement. À un certain moment, les pompiers tentent d'ouvrir la porte du garage, mais cette dernière est bloquée. Ils arrosent à partir d'une fenêtre pour éteindre les flammes de celui-ci.

À partir du secteur 3, en face du garage, ils refroidissent à nouveau le barbecue. Les deux pompiers constatent moins de flamme au niveau de la terrasse, ils se rapprochent afin de continuer l'extinction. Des flammes sont visibles au-dessus et sous la terrasse. Puis, ils se déplacent entre la terrasse et la piscine. Ils rabattent les flammes au niveau de la terrasse et à l'intérieur de la maison à partir de leur position en utilisant les ouvertures des fenêtres et de la porte-patio. Ils se rapprochent des escaliers, des flammes sont présentes près de la porte-patio. Une fois les flammes rabattues à cet endroit, ils poursuivent leur progression et ils montent sur la terrasse afin d'utiliser l'ouverture de la porte-patio pour attaquer les flammes présentes à l'intérieur de la maison.

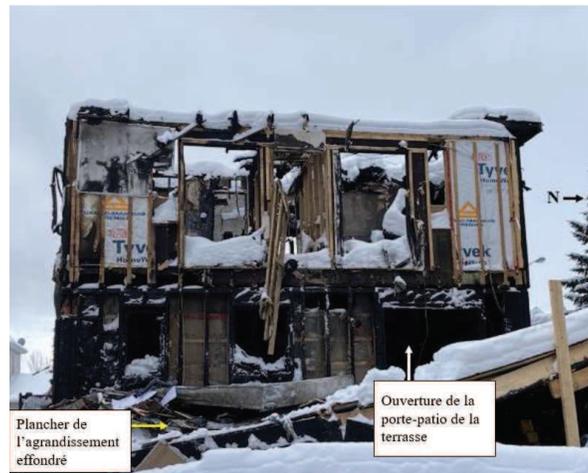
Fig. 27 - Ouverture de la porte-patio donnant sur la terrasse  
Source : CNESST

Lorsqu'ils sont sur la terrasse, le pompier **K** demande au pompier **L** d'arroser le haut des colonnes qui supportent l'agrandissement, puisque le bois est orangé. Une fois arrosé, le pompier **K** sonde les quatre colonnes. Ce dernier frappe sur les colonnes à plusieurs reprises avec la gaffe New-York. Elles ne bougent pas et le bois n'éclate pas. L'équipe arrose aussi au-dessus de la porte-patio. Selon le pompier **L** à cet endroit, les solives sont toujours de la même dimension, mais présentent de la carbonisation. Ces composantes de structure ne sont pas sondées. Un pompier de cette équipe entre dans le cadre de la porte-patio, il vérifie l'état du plancher en tapant ce dernier avec son pied et arrose le mur à l'intérieur de la résidence. Ce dernier demeure sous le seuil de la porte-patio et il ne s'avance pas dans la maison.

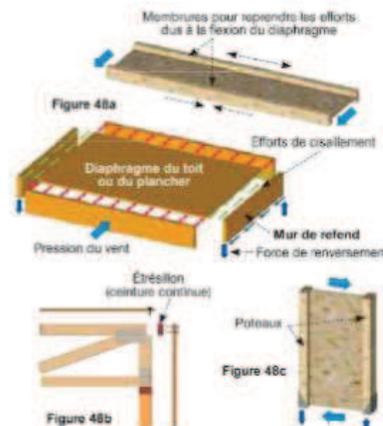
FIGURE 48 - Concept des diaphragmes et des murs de refend

Pour appliquer l'extrait 1, figure 48a à notre cas, le mur de refend à droite représenterait la jonction de l'annexe et de la maison préexistante, les trois autres murs seraient inexistants et remplacés par des colonnes non contreventées. Nous pouvons donc constater que tous les forces latérales (pression de vent sur le schéma) sur l'annexe serait théoriquement reprises par le mur de refend à droite (jonction annexe – maison préexistante). Les flèches vertes représentent ces forces latérales de vent redistribuées sur le mur de refend en effort de cisaillement.

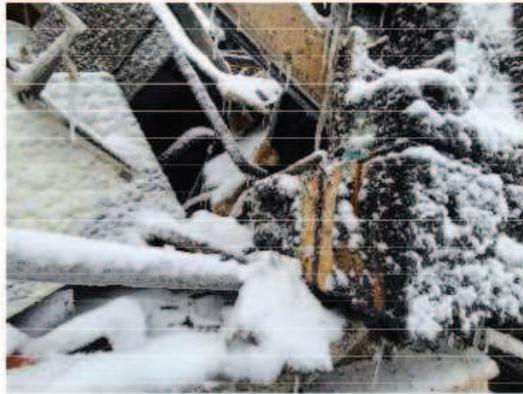
*Photo B*

Puisque le contreplaqué de l'annexe ne chevauche pas le contreplaqué d'origine de la maison, l'effet diaphragme du plancher de l'étage doit passer au travers des vis servant à fixer les solives de plancher. Un système continu de contre-plaqué reliant l'annexe à la maison préexistante aurait, si bien construit selon les règles de l'art, été suffisant pour créer un effet diaphragme au niveau du plancher de l'étage.

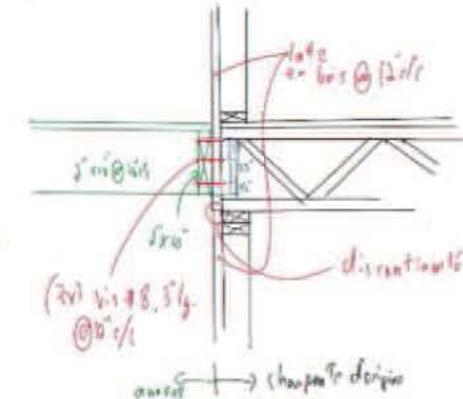
La connexion était soumise à une charge linéaire de

Charge morte = 2,38 kN/m  
Charge vive = 3,76 kN/m  
Charge totale = 6,14 kN/m  
Charge totale pondérée = 8,61 kN/m
