**EN004357****RAPPORT D'ENQUÊTE**

**Accident ayant causé la mort d'un chargé de projets  
sur un chantier de l'entreprise Les Pavages D'Amour inc.,  
situé sur la rue Aumais à Notre-Dame-de-l'Île-Perrot,  
le 29 août 2022**

**Direction de la prévention-inspection Centre-Sud**

**Date du rapport : 8 février 2023**

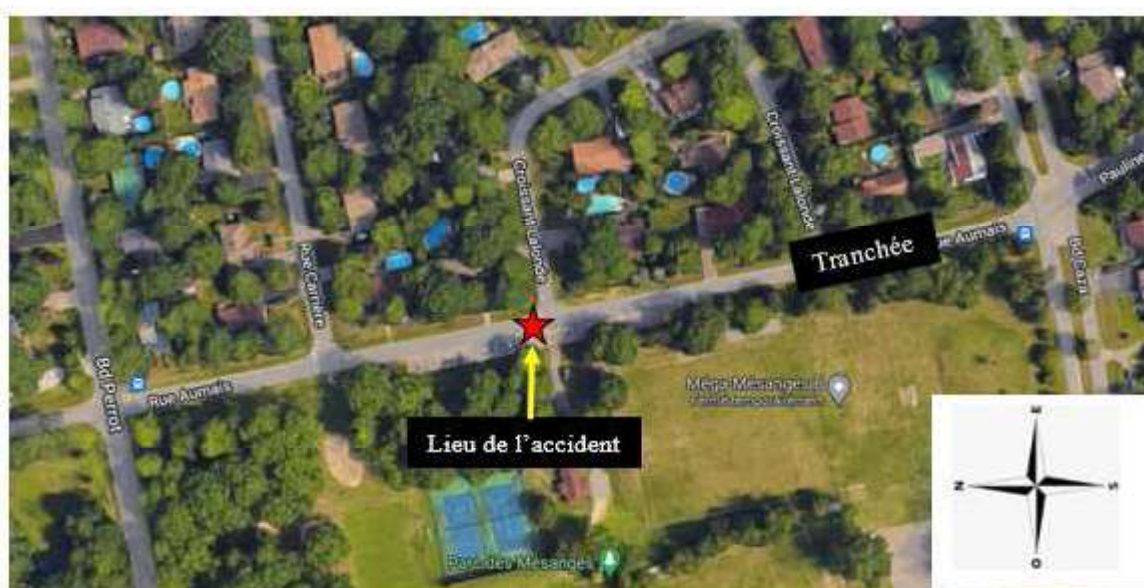
Le chantier se situe sur la rue Aumais, à l'angle du Croissant Lalonde à Notre-Dame-de-l'Île-Perrot (voir fig. 3). Il y a deux accès au Croissant Lalonde à partir de la rue Aumais. Cette dernière comporte deux voies de circulation à sens inverse, l'une en direction du boulevard Caza vers le sud et l'autre en direction du boulevard Perrot vers le nord. La rue est d'une longueur de 350 m. Un parc incluant des infrastructures sportives et des jeux d'eau longe la rue Aumais du côté ouest. Au moment de l'accident, un tronçon de la rue Aumais est bloqué par une tranchée, près du boulevard Caza. Cette tranchée bloque également l'un des accès au Croissant Lalonde.

*Fig. 3 : Vue aérienne du lieu de l'accident*

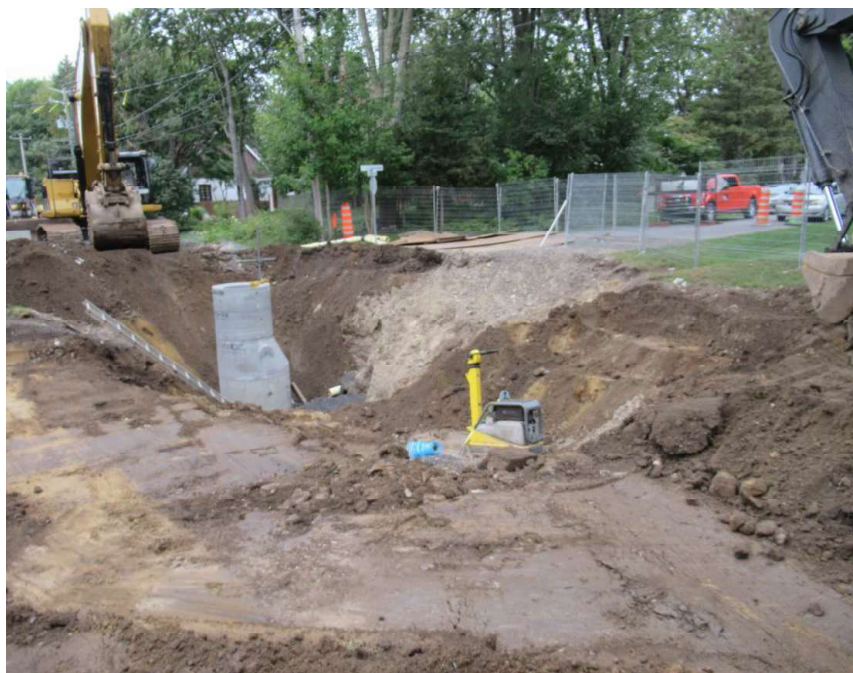
Le matin de l'accident, des travaux de creusement (voir fig. 4) se déroulent à l'intersection du Croissant Lalonde près du boulevard Caza. L'une des pelles mécaniques procède au chargement du surplus de terre dans des camions à benne basculante. La terre retirée du creusement est chargée du côté nord de la tranchée puis transportée vers le côté sud de la tranchée en empruntant les boulevards Perrot, Don Quichotte et Caza (voir fig. 5). Du côté sud, la terre est utilisée par la deuxième pelle mécanique afin de remblayer le creusement une fois que les conduites ont été changées. De la pierre est également livrée

*Fig. 4 : Creusement en cours au moment de l'accident*

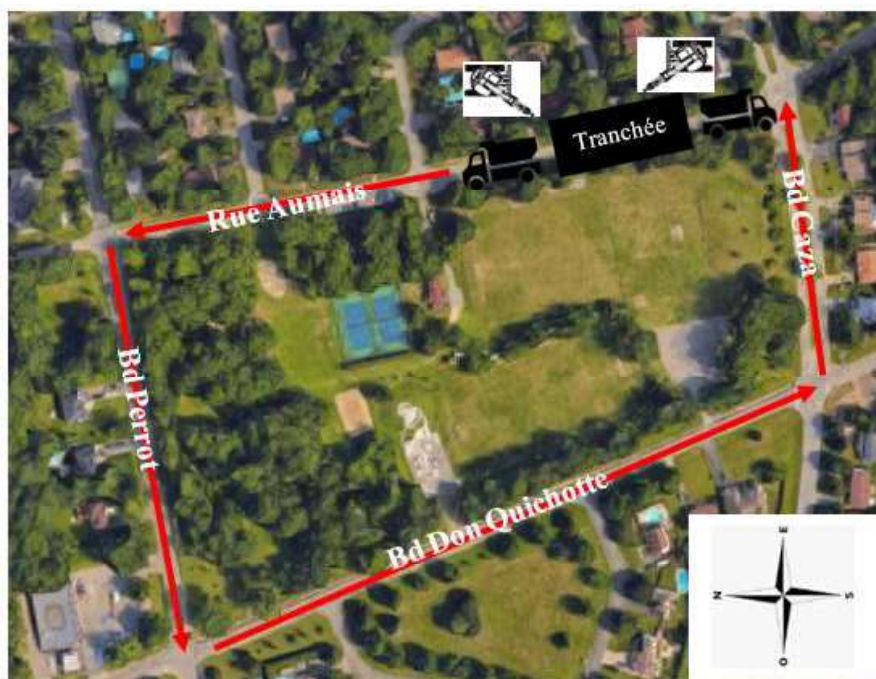
*Fig. 5 : Vue aérienne de la zone de creusement*

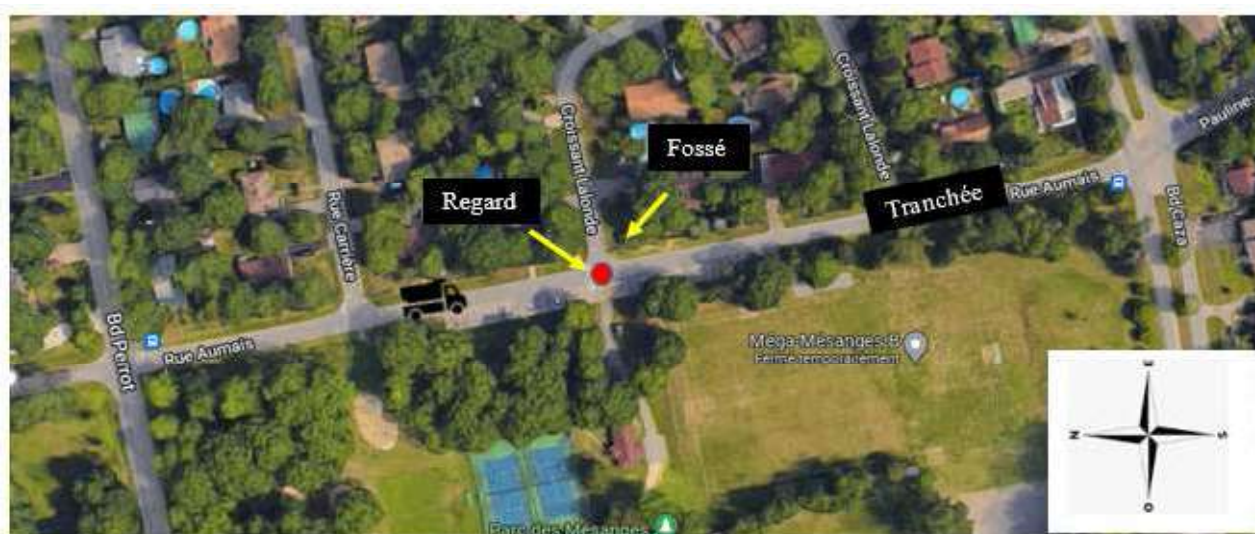
Le chargé de projets se dirige donc à pied sur la rue Aumais en direction nord vers le regard en question (voir fig. 7). Quant au contremaître, il poursuit avec l'installation de ses équipements. [REDACTED] croise le chargé de projets qui transporte notamment une pelle et un pic et lui propose de tenir le jalon le moment venu. Celui-ci décline son offre. Par après, [REDACTED] il aperçoit le chargé de projets au centre de la rue près du regard en train de prendre des mesures. Ce dernier lui fait signe de passer et [REDACTED] poursuit son chemin en direction sud.

*Fig. 7 : Emplacement du regard*

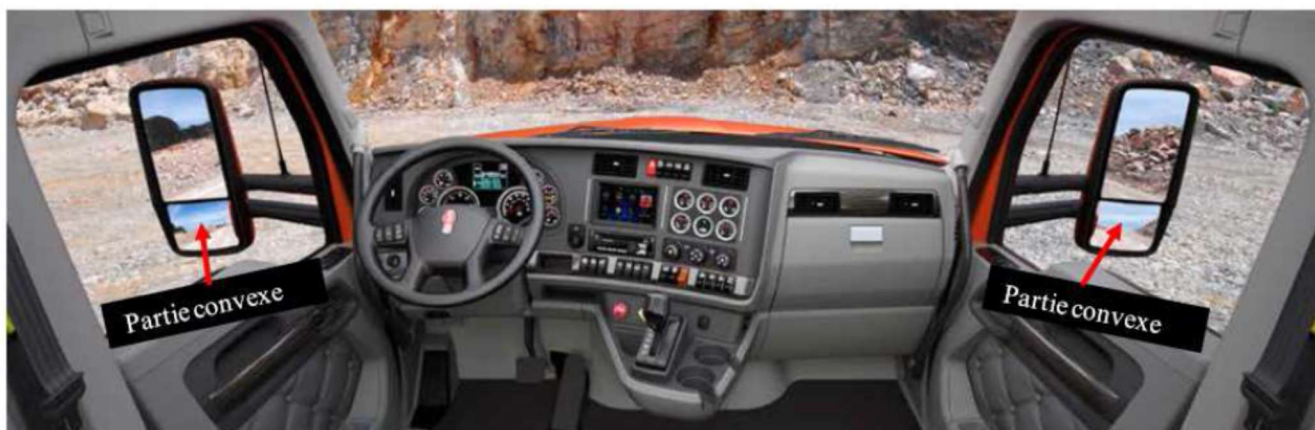
Le camion est muni de deux rétroviseurs latéraux rectangulaires, incluant une partie convexe. Deux rétroviseurs ronds convexes sont également positionnés à l'avant du capot.

*Fig. 10 : Rétroviseurs latéraux*

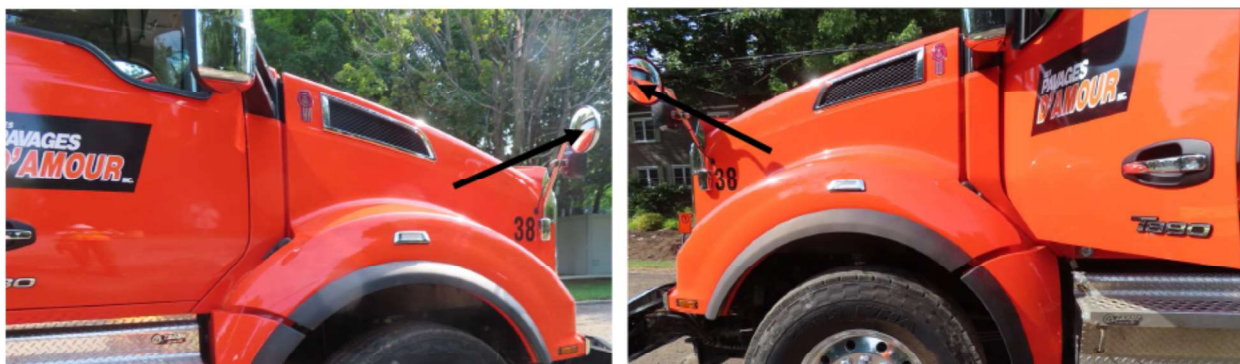
*Fig. 11 et 12 : Rétroviseurs avant*
