RAPPORT D'ENQUÊTE

**Accident ayant causé la mort d'un travailleur de
l'entreprise Scierie Alexandre Lemay et fils inc.,
survenu le 7 avril 2022 à Sainte-Marie**

Service de la prévention-inspection – Chaudière-Appalaches

Date du rapport : 24 février 2023

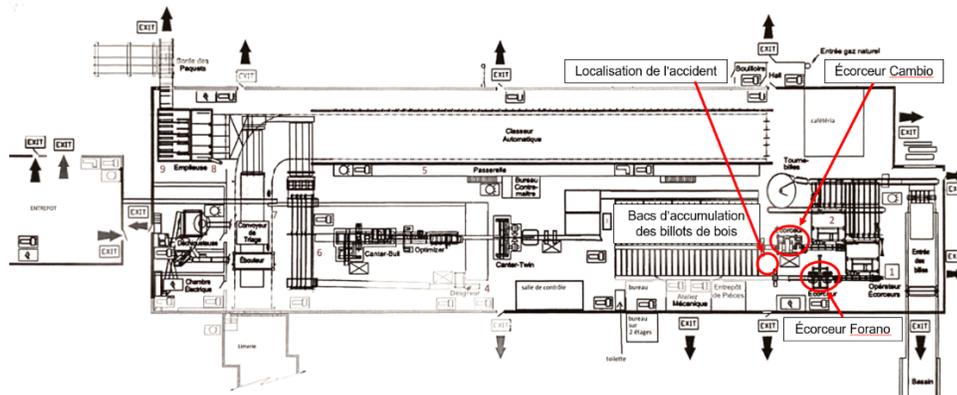
Plan 1 : Scierie Alexandre Lemay & fils inc.

Le lieu de l'accident est localisé à proximité des bacs d'accumulation des billots de bois et le convoyeur à courroie numéro 01-33-40-060 situé à la sortie de l'écorceur Cambio au premier niveau (voir le plan 1 et schéma 1). En aval de l'écorceur, une passerelle enjambant le convoyeur de sortie est présente. Afin d'accéder à l'aire de travail, un escalier de service y a été aménagé. Adossés au limon de métal de l'escalier, une table de travail munie d'un étau et différents outillages y sont positionnés. Dans le plancher grillagé de l'aire de travail, il y a une trappe constituée d'une ouverture à battant localisée entre la table de travail, la passerelle et le convoyeur de sortie (voir schéma 1). Au moment de l'accident, le battant de la trappe est ouvert (voir schéma1, photo de gauche).

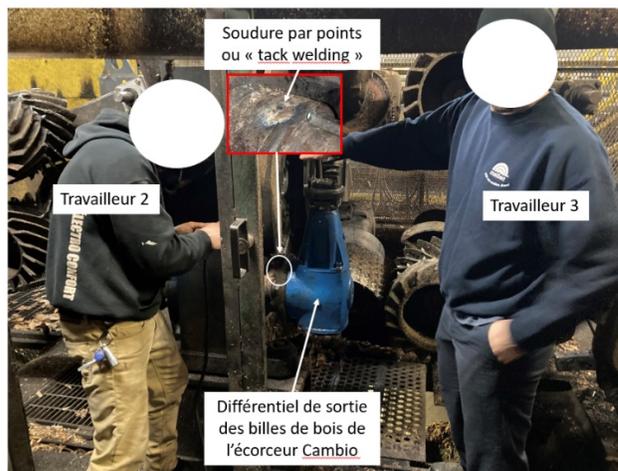
Photo 3 : Position des travailleurs 1 et 3

Les travailleurs 1 et 3 insèrent le différentiel dans l'écorceur. Une fois la tâche réalisée, les travailleurs 1 et 2 effectuent le boulonnage. Le travailleur 1 est situé dans l'enceinte de l'écorceur et le travailleur 2 à l'extérieur. Le travailleur 3 éclaire la zone de travail et maintien en place le différentiel lors du serrage des boulons. En raison d'un boulon cassé, le travailleur 2 doit faire une soudure par points ou « tack welding » en remplacement de celui-ci. À ce moment, le travailleur 1 sort de l'enceinte et le travailleur 3 demeure à sa place et maintient le différentiel en position (voir photo 3). Pendant ce temps, le travailleur 1 récupère les outils et les dispose dans l'armoire de rangement dédiée aux écorceurs (voir photo 4). En raison de l'angle d'ouverture de la porte 5, les travailleurs 2 et 3 ne peuvent voir le travailleur 1 quitter les lieux. Cependant, le travailleur 2 mentionne que le travailleur 1 a dit « je reviens », juste avant de s'éloigner de l'aire de travail.
