**EN004362****RAPPORT D'ENQUÊTE**

**Accident ayant causé la mort d'un travailleur de l'entreprise  
Terrassement Philippe Sigouin inc., survenu le 15 septembre 2022 sur un  
chantier de construction situé au [REDACTED] dans la  
municipalité de Lac-Tremblant-Nord**

**Service de la prévention-inspection Laurentides  
Direction de la prévention-inspection Rive-Nord**

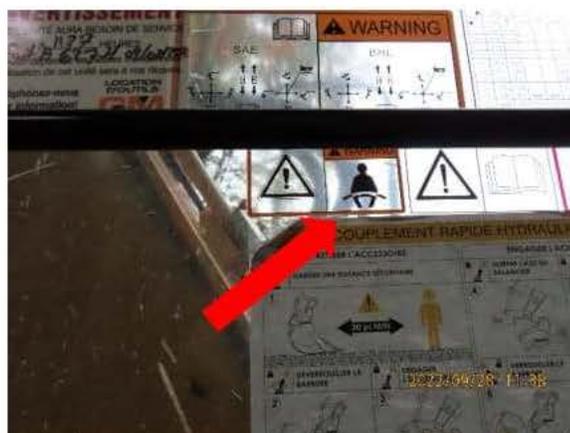
**Photo 18 : Autocollant**

Plusieurs passages du manuel du fabricant de la pelle hydraulique Sany traitent du port de la ceinture de sécurité. La page 2-13 du manuel indique « Démarrez et utilisez toujours la machine en position assise, la ceinture de sécurité correctement ajustée autour de votre taille ». La page 2-35 du manuel indique la présence d'un autocollant dans la vitre droite de la pelle rappelant le port obligatoire de la ceinture de sécurité (voir photo 18). La page 3-4 du manuel indique qu'« une ceinture de sécurité [...] est fournie pour garantir la sécurité de l'opérateur sur son siège ». Finalement, la page 4-6 du manuel indique « portez toujours la ceinture de sécurité avant d'utiliser la machine ». Cette consigne est suivie d'un avertissement (voir extrait du manuel du fabricant ci-bas).

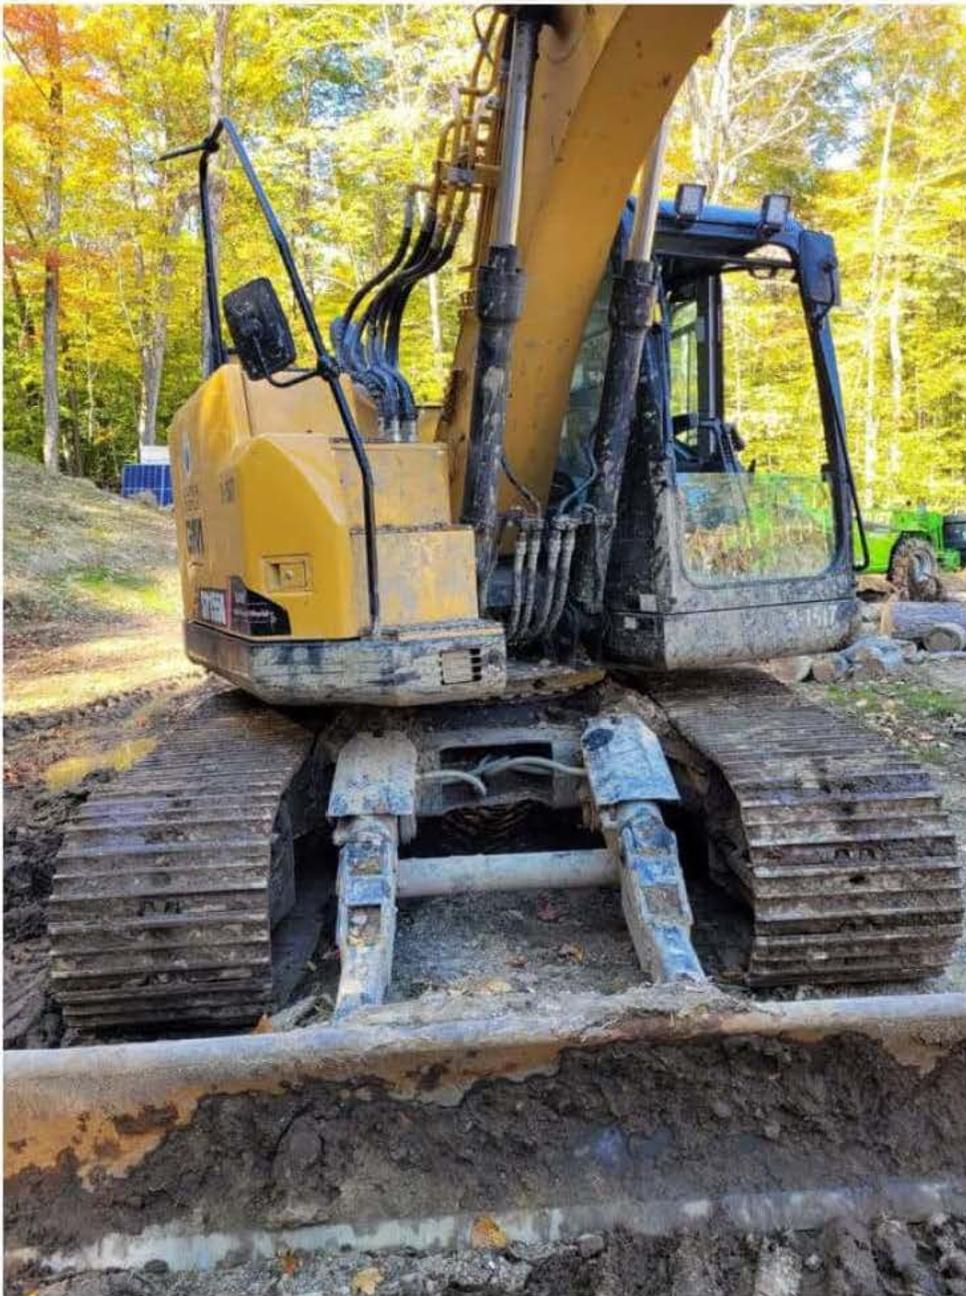
Photo 1

5- Vérifier le fonctionnement du frein hydraulique du swing après une rotation vers la gauche= environ 40 degrés. (Annexe photo 1 j'ai arrêté la rotation parallèle aux tractions)

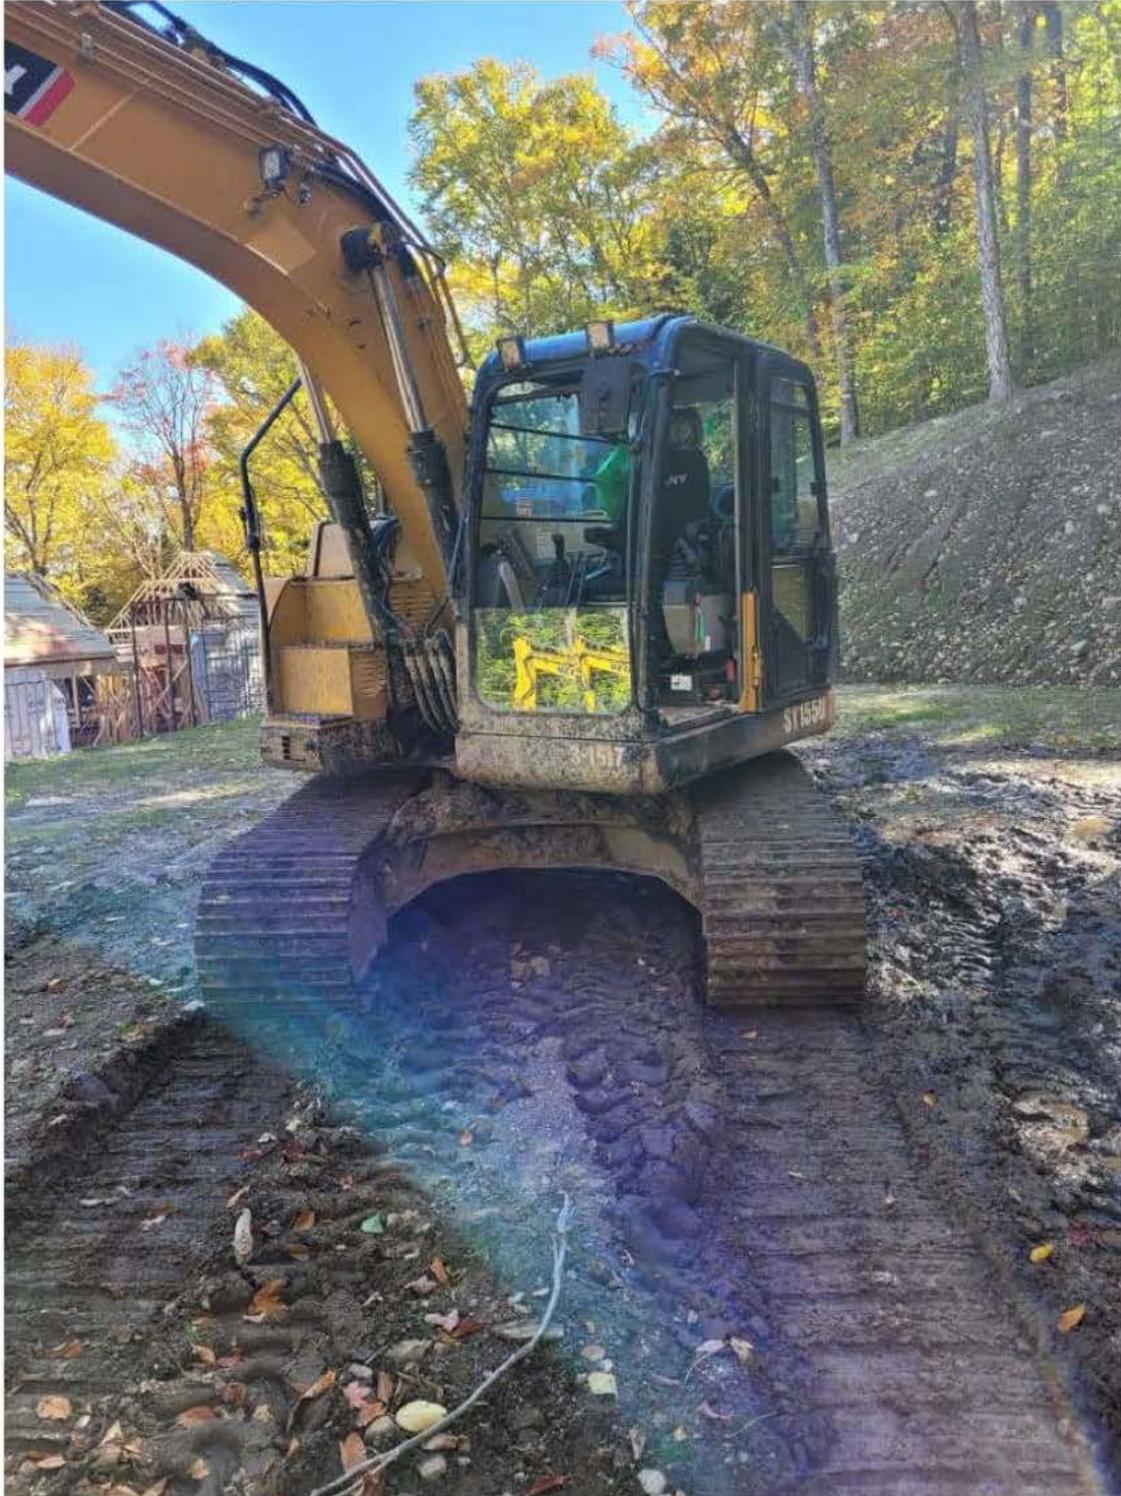
Photo 2

6- Vérifier le fonctionnement du frein hydraulique du swing après une rotation vers la droite= environ 35 degrés. (Annexe photo 2 j'ai arrêté la rotation parallèle a la traction)
