**RAPPORT D'ENQUÊTE**

**Accident ayant causé des blessures à cinq personnes dont  
trois travailleurs œuvrant dans l'établissement de  
l'entreprise Centre de valorisation de l'aliment (CVA) inc.  
survenu le 23 mars 2022 situé au 6943, boulevard Bourque  
à Sherbrooke.**

**Service de la prévention-inspection Sud-Est - Estrie**

**Date du rapport : 10 février 2023**

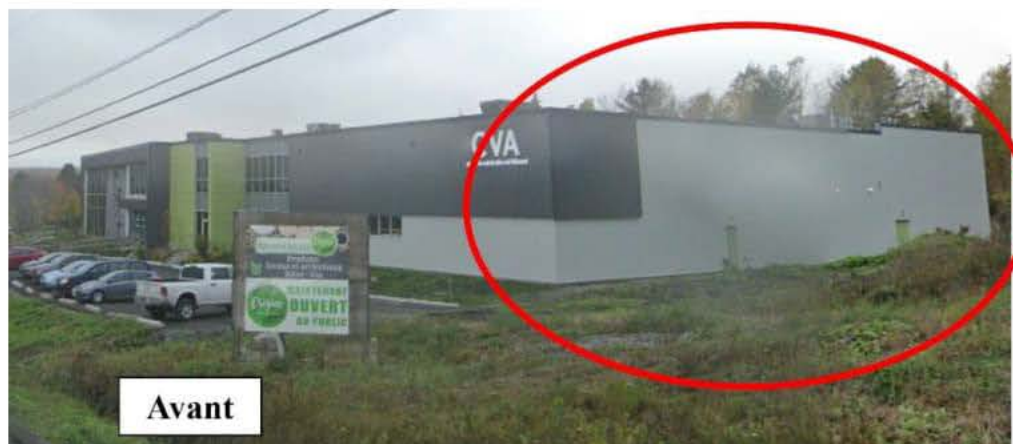
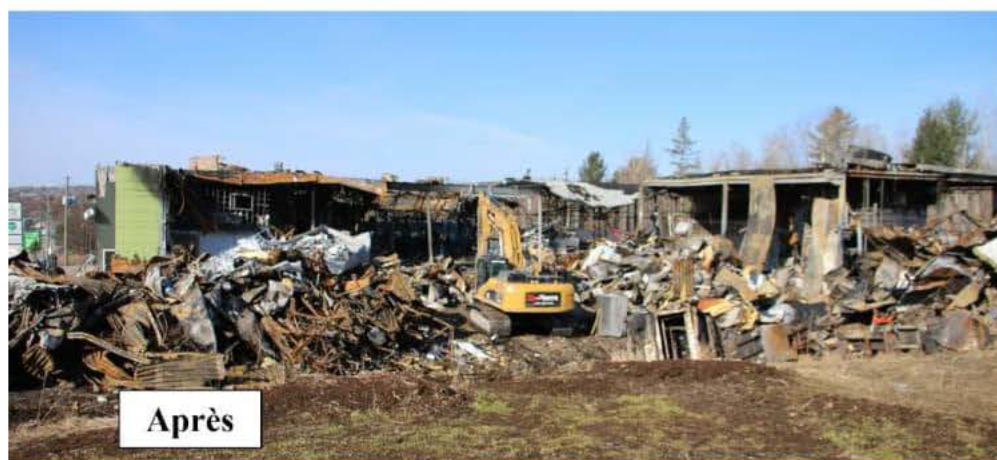
Le côté situé à l'est du bâtiment a été détruit par des pelles hydrauliques. Ces équipements ont été utilisés pour circonscrire les flammes et maîtriser l'incendie.

*Fig. 6 -Photographie des dommages côté est du bâtiment  
Source : Google Maps et CNESST*

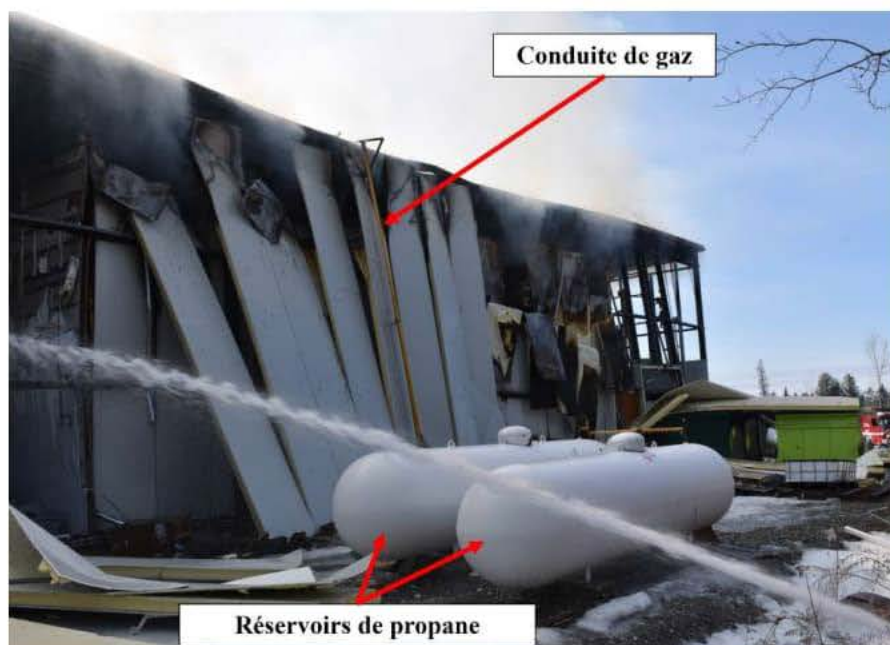
À l'arrière du bâtiment, côté nord, le mur a été soufflé vers l'extérieur. Les conduites extérieures de couleur jaune servant à la distribution du gaz propane sont également au sol. Cependant, ces dernières étaient à la position verticale lors de l'intervention des pompiers.

*Fig. 7 -Photographie des dommages arrière du bâtiment  
Source : Service de protection contre les incendies*

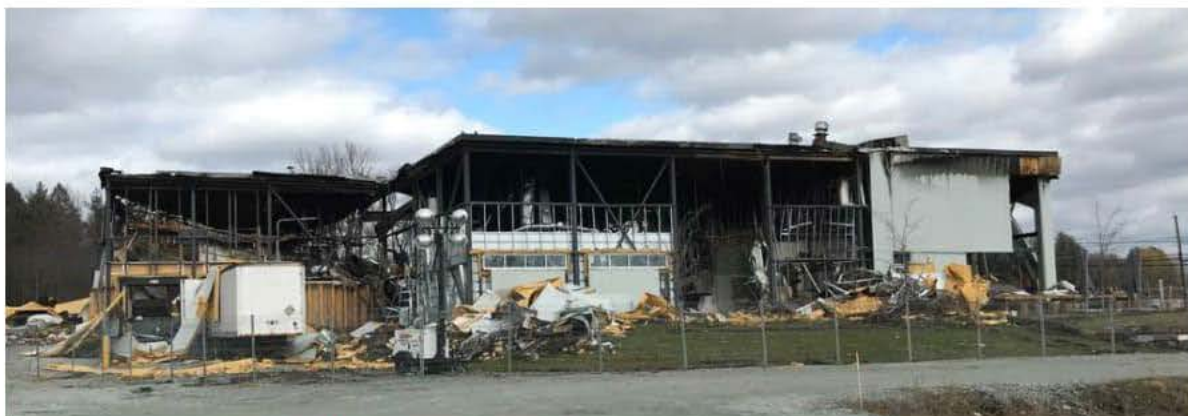
Sur le côté ouest du bâtiment, le mur a été soufflé par l'explosion. Les portes de la réception et de l'expédition des marchandises ont également été soufflées par l'explosion.

*Fig. 8 -Photographie des dommages côté ouest du bâtiment  
Source : CNESST*

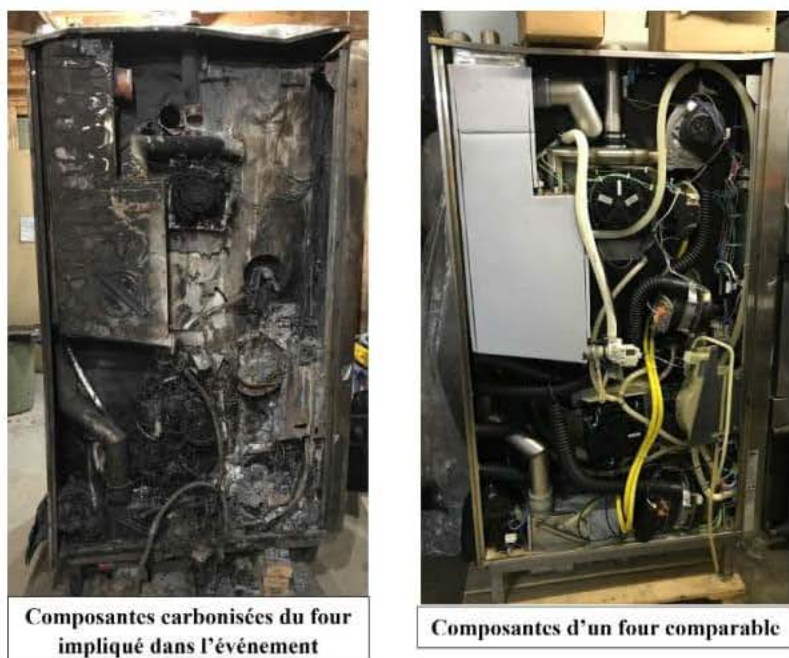
Le four qui se trouvait dans la cuisine a été déplacé par les pompiers. Ce dernier est le seul équipement qui fonctionne au propane dans ce local. Le panneau, qui recouvre normalement les brûleurs ainsi que les différentes composantes électroniques est absent. Ces composantes permettant son fonctionnement sont carbonisées.

*Fig. 9 - Photographie du four impliqué dans l'événement*  
Source : CNESST

Des aliments sont encore présents à l'intérieur du four.

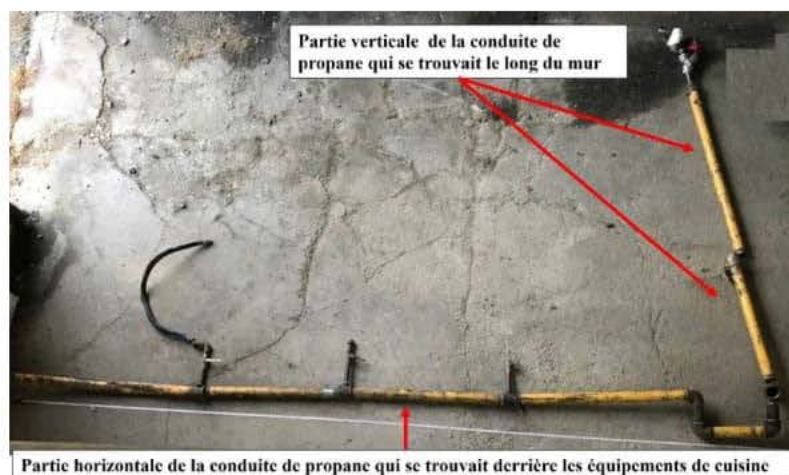
Nos recherches dans les débris nous ont permis de retrouver certaines parties de la conduite de propane qui se situait dans le secteur de la cuisine.

*Fig. 13 -Photographie de la conduite de propane de la cuisine et ses sorties*

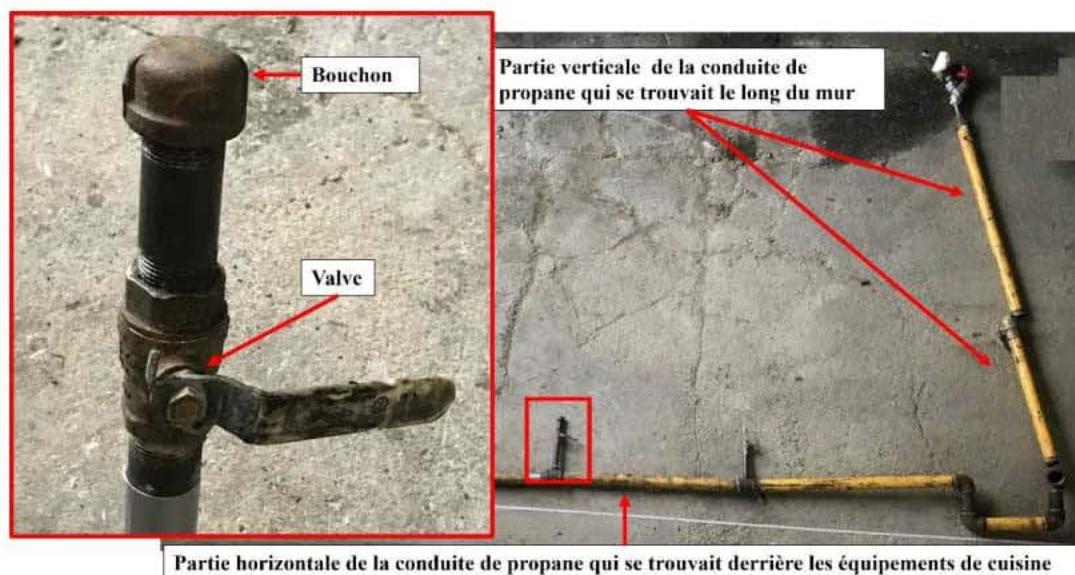
Sur cette conduite on observe notamment qu'une sortie d'alimentation est obturée à l'aide d'une valve et d'un bouchon compatible à la tuyauterie.

*Fig. 14 -Sortie obturée à l'aide d'une valve et d'un bouchon compatible à la tuyauterie.*

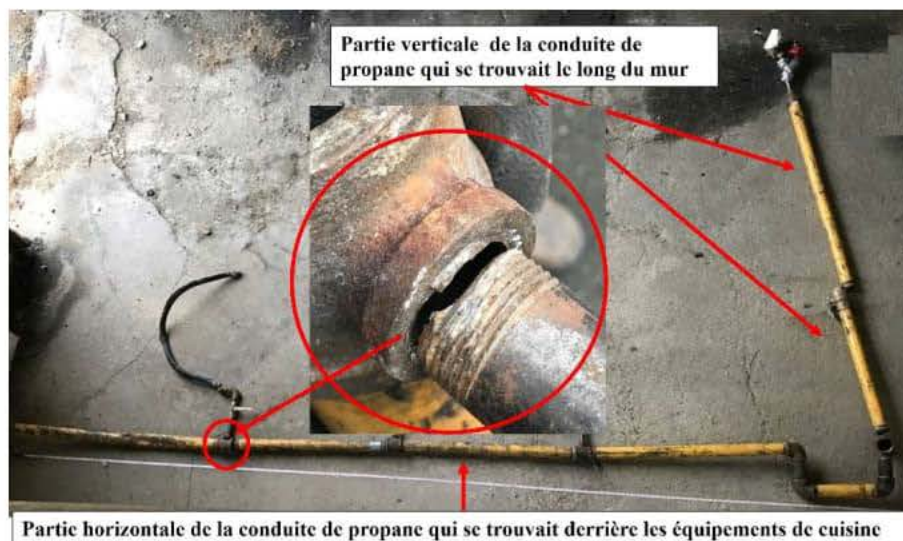
Une autre sortie est cassée et correspond à la section de la tuyauterie qui est demeurée fixée à la valve d'alimentation et la conduite flexible du four.

*Fig. 15 -Sortie cassée correspondant à la tuyauterie flexible du four.*

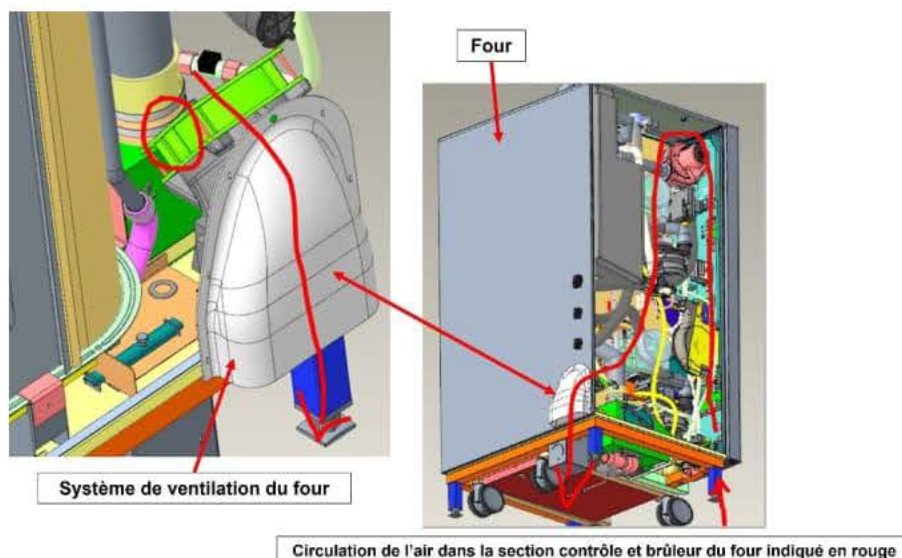
Le mélange de propane et d'air qui s'est retrouvé dans la cuisine a été aspiré dans le compartiment des contrôles et des brûleurs du four par son système de ventilation. Ce mélange s'est allumé à la suite du démarrage du four par l'une de ses composantes (système d'allumage ou contacteur).

*Fig. 19 -Schéma de la circulation de l'air dans le compartiment contrôle du four.*  
Source : Richard C. Gaillardetz

Selon l'expert, il est fort possible que lors du démarrage du four et de la hotte de cuisine, la concentration de propane étant au-delà de sa limite supérieure se soit abaissée en deçà de cette limite. Le mélange air-gaz fut allumé par l'une des composantes du four (système d'allumage ou contacteur) à la suite de la dilution de cette concentration.

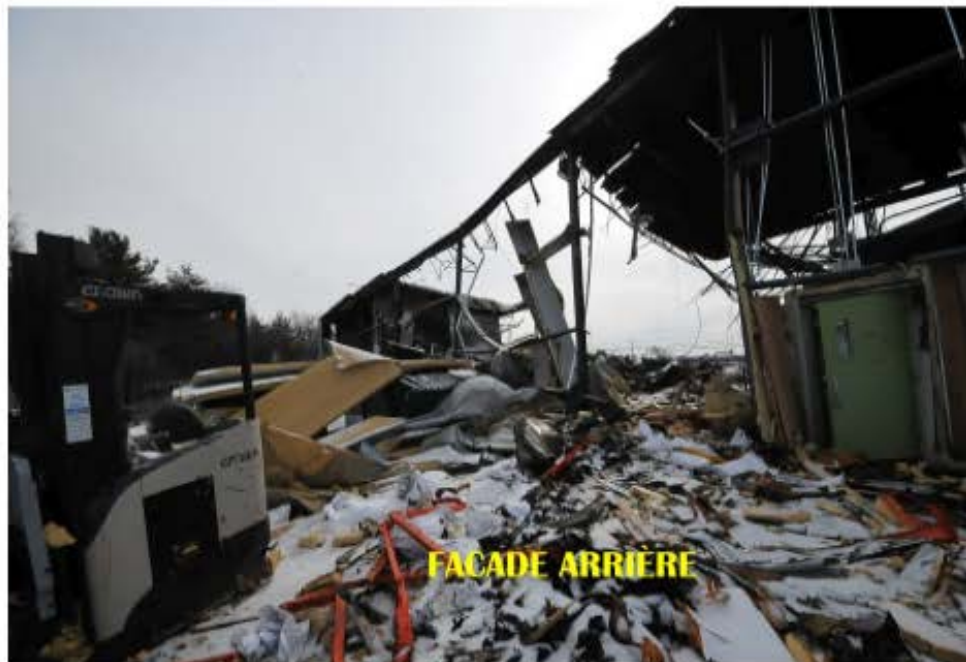
**RCG\_1695.JPG**

**FACADE ARRIÈRE**

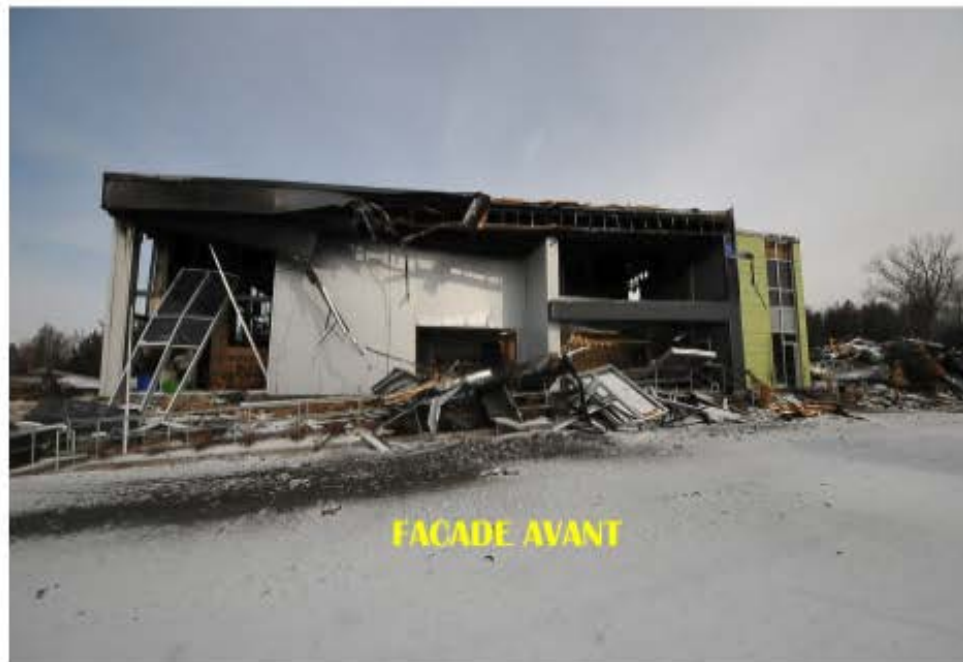
**RCG\_1701.JPG**

**FACADE AVANT**

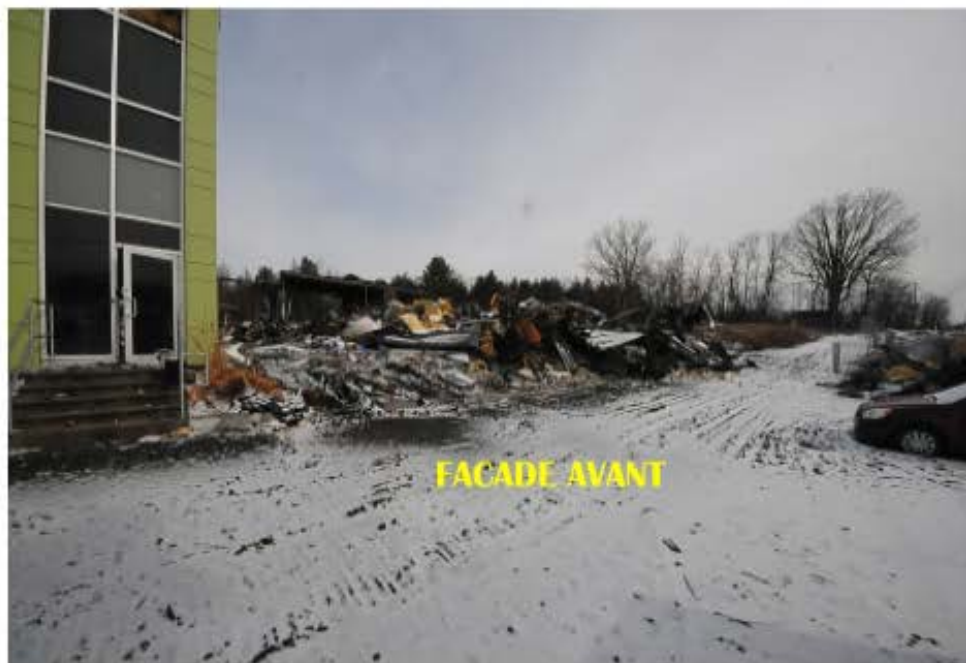
**RCG\_1703.JPG**

**FACADE AVANT**

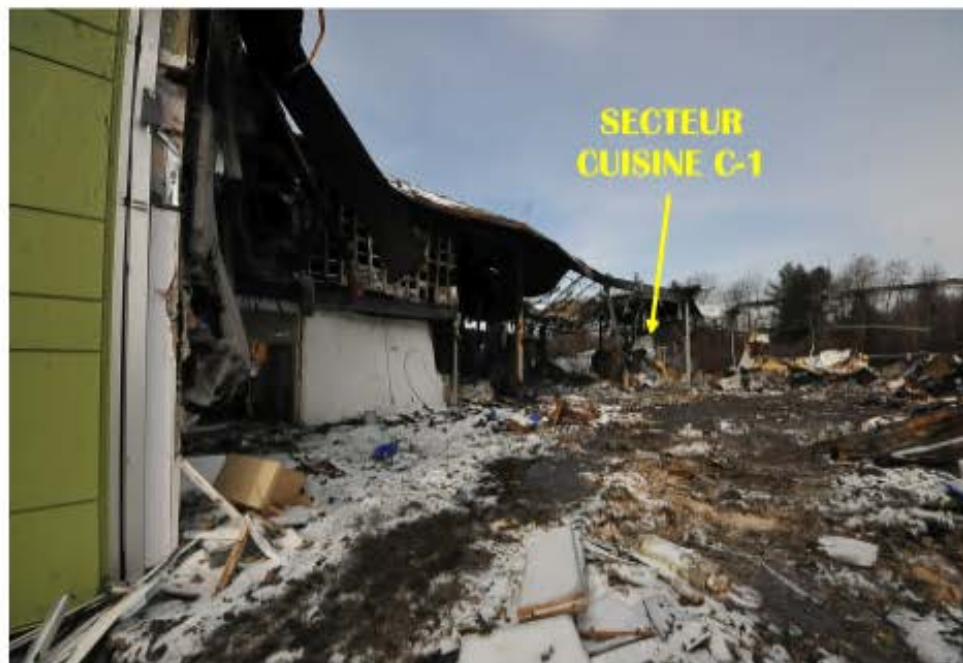
**RCG\_1706.JPG**

**SECTEUR  
CUISINE C-1**

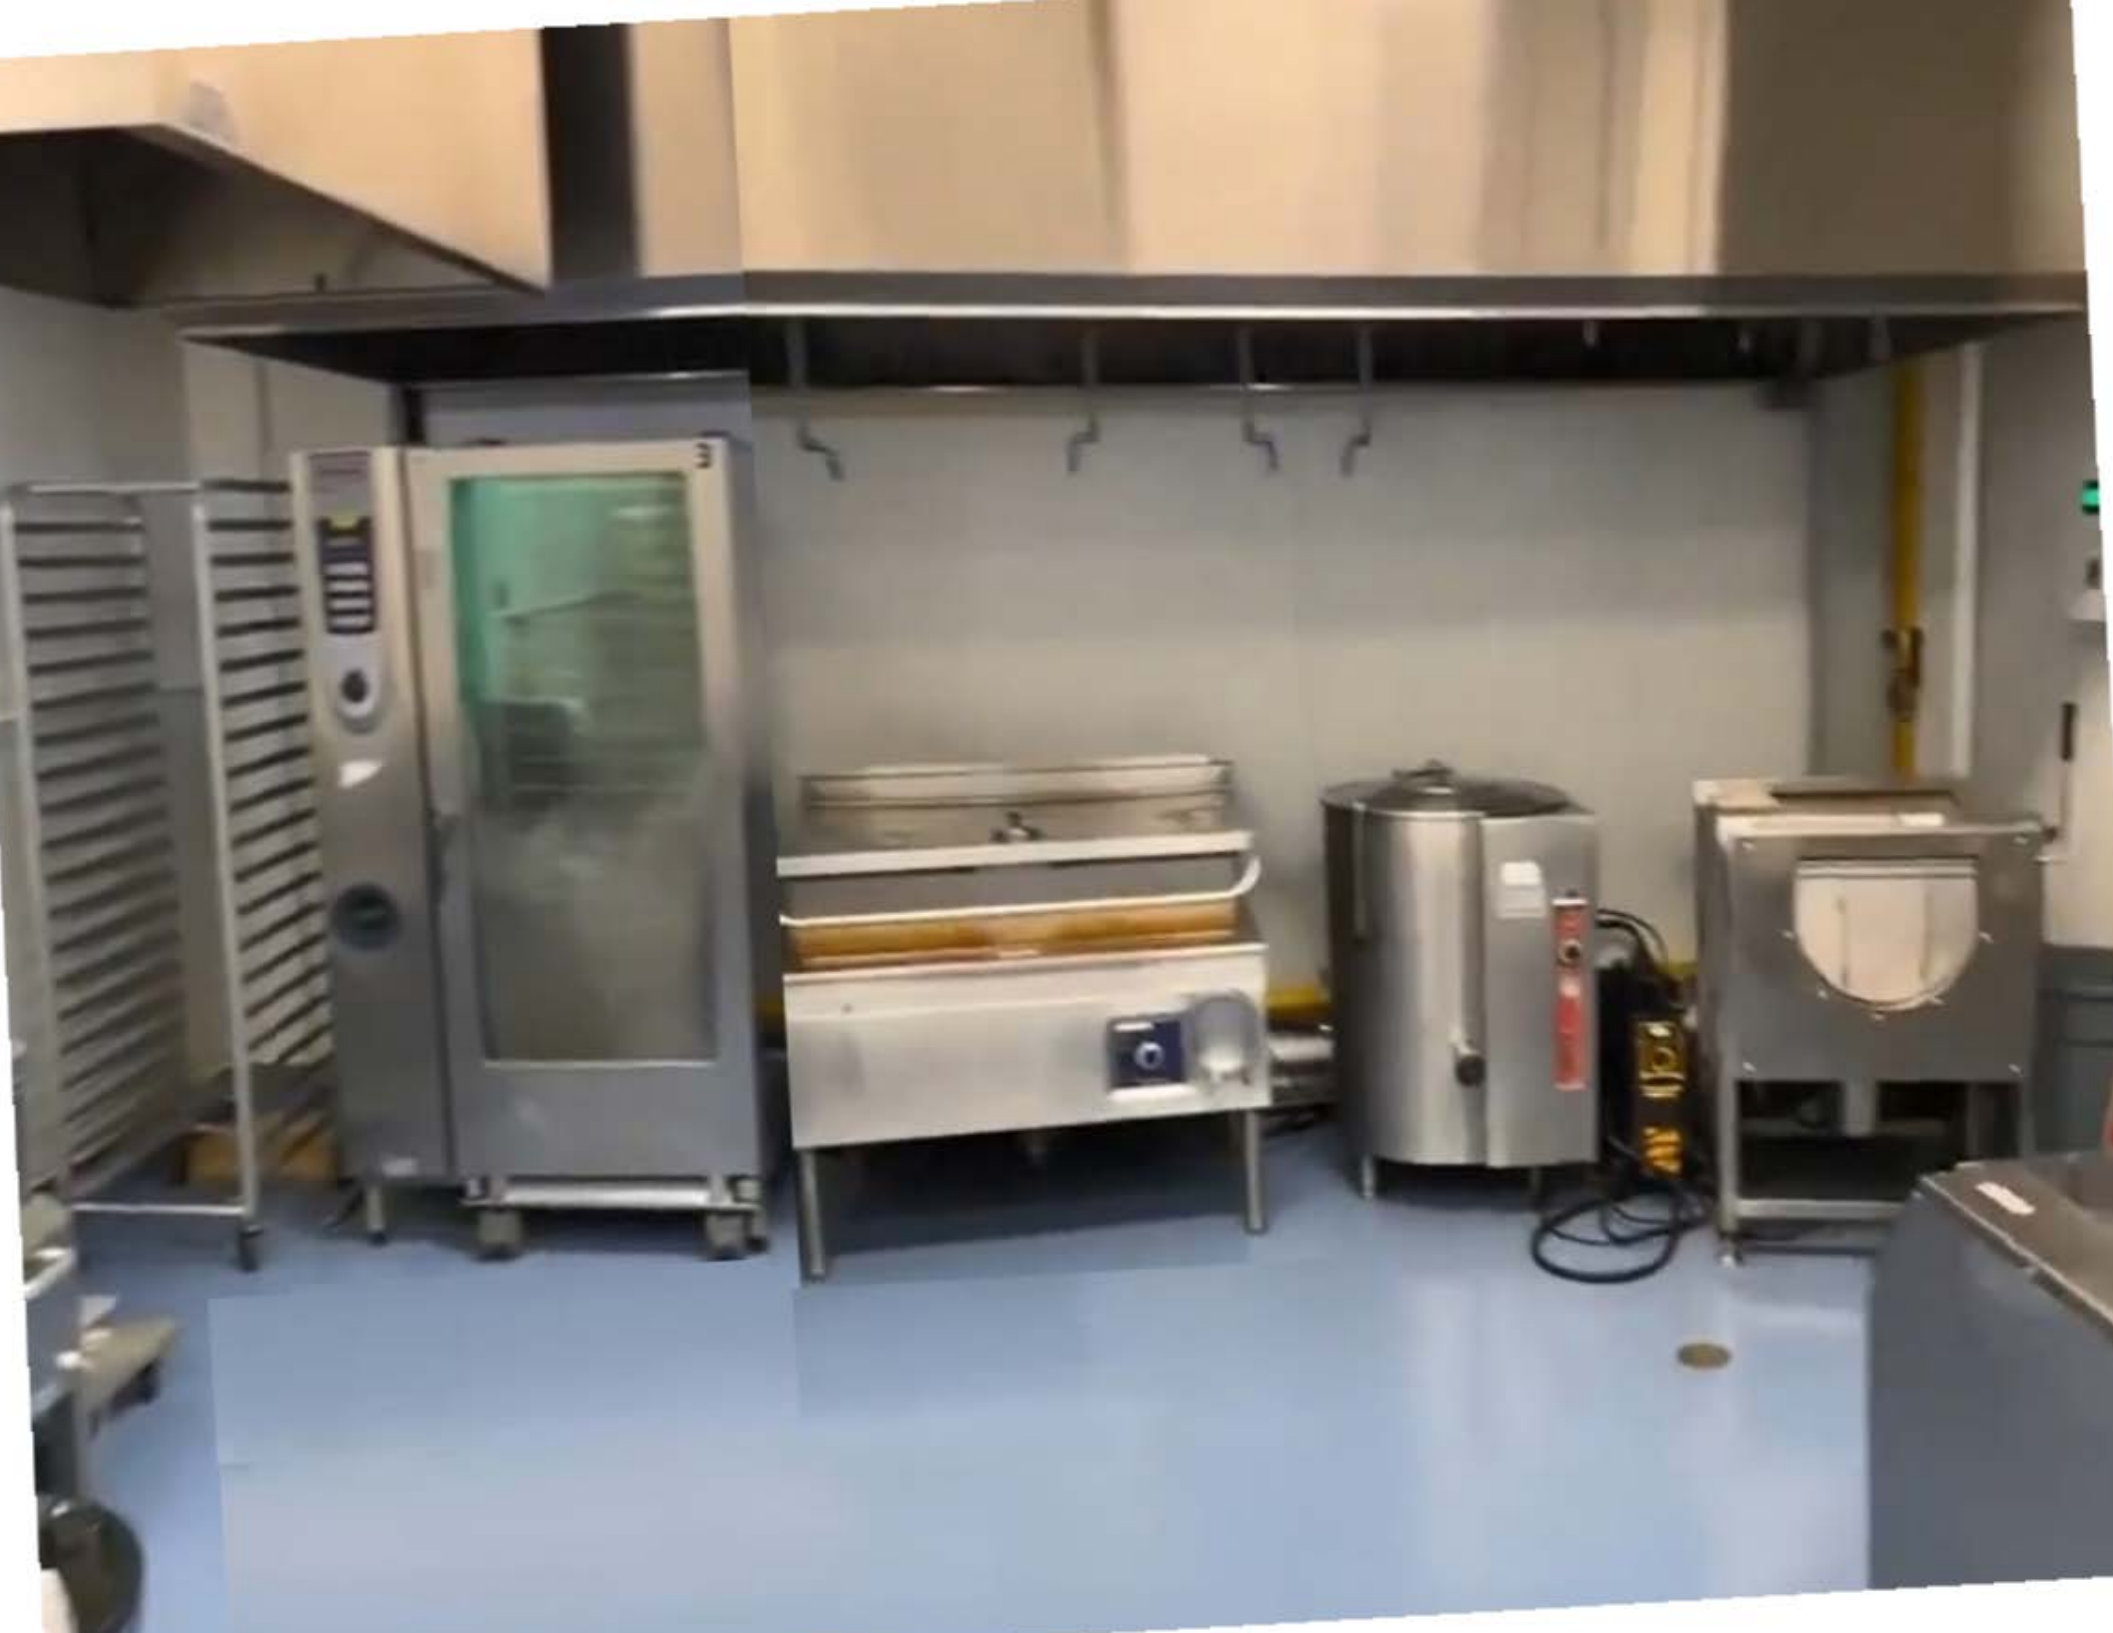
**LAY OUT – EXPLOSION AVEC TRAIN DE GAZ**

Après examen des lieux, des zones d'endommagement, de l'analyse objective et scientifique de tous les paramètres disponibles et par procédé d'élimination, le soussigné est d'opinion que l'épicentre de cette explosion suivi d'un incendie se situe dans le secteur immédiat de la cuisine C1, et ce, à la suite d'un écoulement accidentel de propane. Au niveau de la fuite, le soussigné est d'avis que le scénario de la valve V3 non sécurisée et accidentellement activée lui représente la situation la plus plausible à être survenue. Finalement, la source d'allumage du mélange propane-air se situerait au sein même du compartiment contrôles et brûleurs du four Rational, et ce, à la suite de l'aspiration du propane via le système de ventilation interne du four. Comme indiqué, il est fort possible que lors du démarrage du four et de la hotte de cuisine, la concentration de propane étant au-delà de sa limite supérieure s'est abaissée en-deçà de cette limite et que le mélange air-gaz fut allumé par l'une des composantes du four (ignition ou contacteur) à la suite de sa dilution.

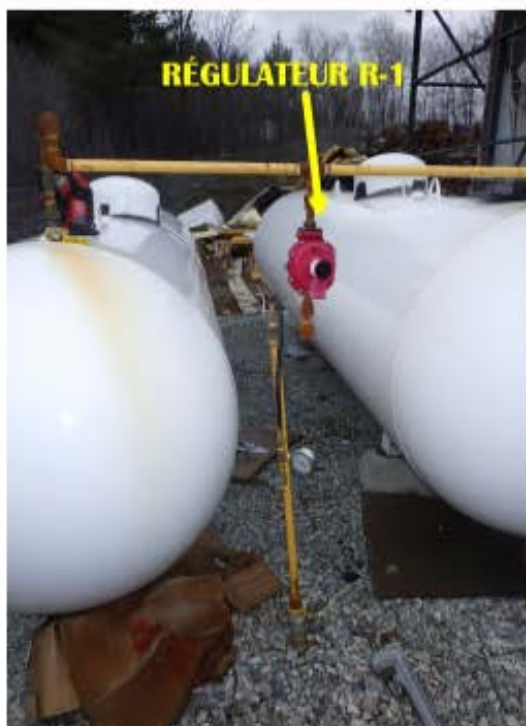
**RG575509.JPG**

Tester régulateur 1er stage haute pression rouge en amont à 30 psi ce qui donne une pression en aval 10psi. Aucune fuite détecter au niveau de l'évent du régulateur.

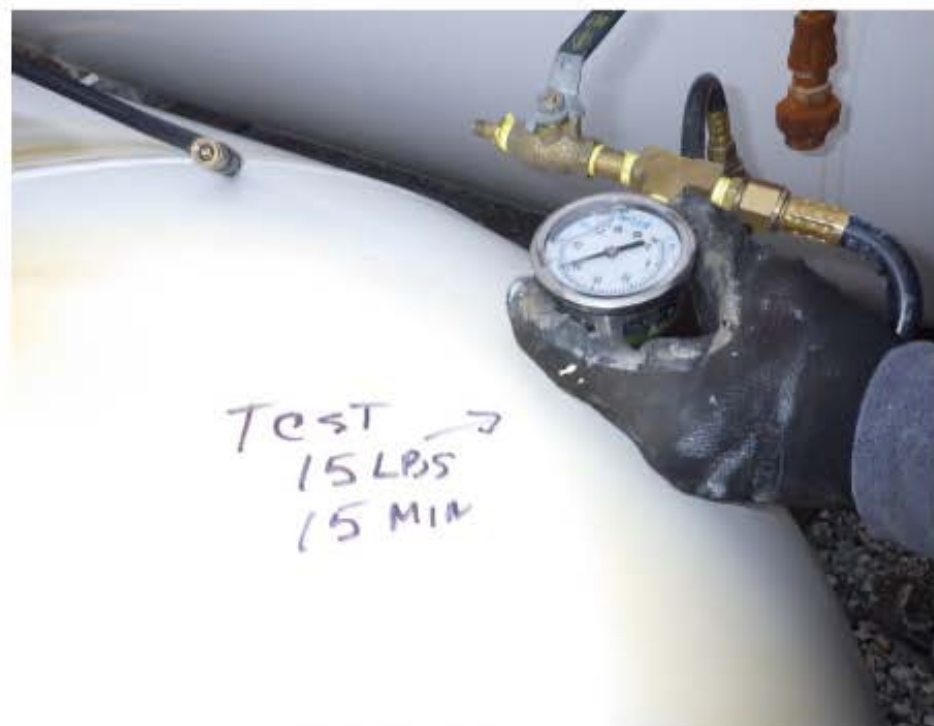
**RG575512.JPG**

Tester régulateur 2 ième stage basse pression gris en amont à 10psi ce qui donne une pression en aval de 11" po.ce. Aucune fuite détecter au niveau de l'évent du régulateur.

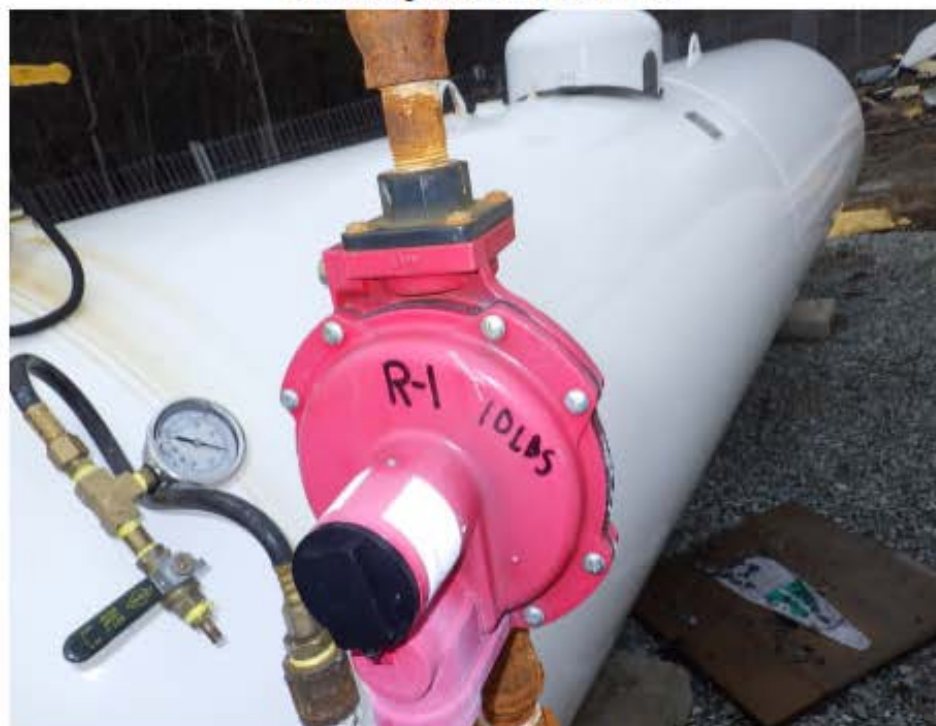
**RG575513.JPG**

Tester régulateur 1er stage haute pression vert en amont à 10psi ce qui donne une pression en aval de 2 psi. Aucune fuite détecter au niveau de l'évent du régulateur.

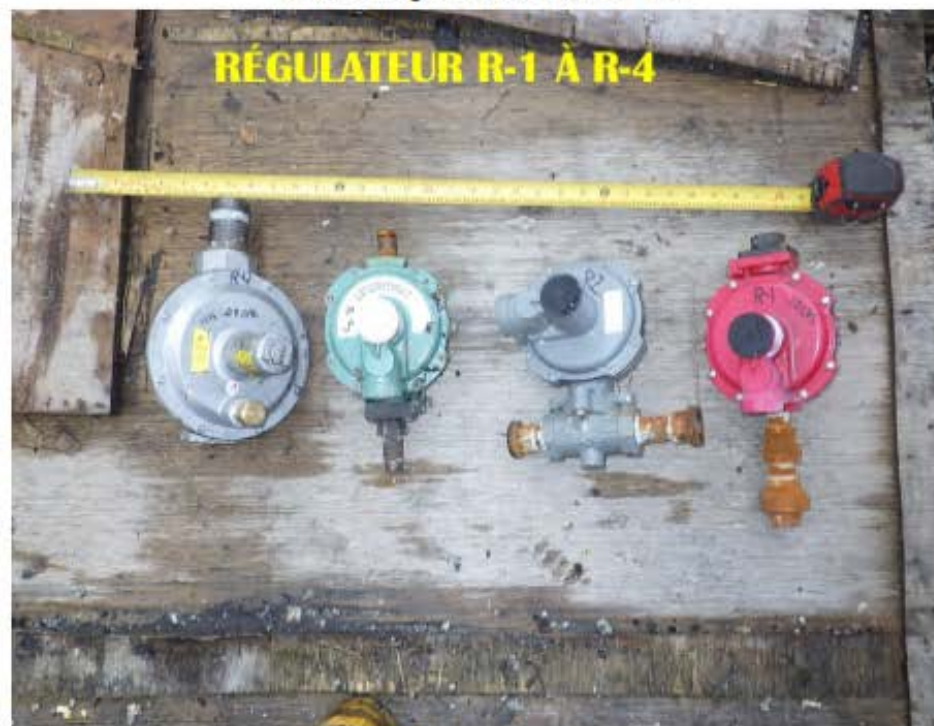
**RG575528.JPG**

Tester régulateur 2 ième stage basse pression maxitrol en amont à 2 psi ce qui donne une pression en aval de 11" po.ce. Aucune fuite détecter au niveau de l'évent du régulateur.
