## **RAPPORT D'ENQUÊTE**

**Accident ayant causé la mort d'un travailleur de l'entreprise  
Les Entreprises Michaudville inc., sur un chantier routier  
situé sur le chemin Sainte-Thérèse (route 223)  
à Carignan, le 19 octobre 2022**

**Direction de la prévention-inspection Montérégie-Centre**

**Date du rapport : 5 avril 2023**

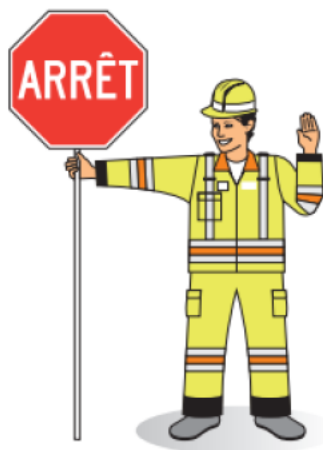
Fig. 10 : Exemple de vêtements portés par M. B et de son panneau

Au moment de l'accident, M. <sup>B</sup> porte un vêtement de couleur jaune-vert fluorescent, muni de bandes rétro réfléchissantes grises à l'avant, à l'arrière et sur les côtés, ainsi qu'un casque de sécurité de couleur jaune-vert fluorescent (voir fig. 10 et 11). Toutefois, son casque n'est pas muni d'une bande rétro réfléchissante blanche d'une largeur de 15 à 25 mm située tout autour de la base du casque comme l'exige l'article 4.34.1 du Tome V. Un panneau de signaleur routier « Arrêt-Lentement » est utilisé par M. <sup>B</sup>, ainsi qu'une radio bidirectionnelle.

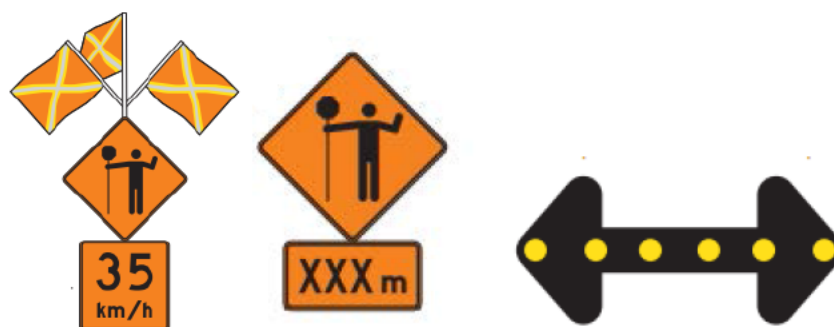
Fig. 20 : Panneau T-60 avec drapeaux et panneau de limite de vitesse

Fig. 21 : Panneau T-60 avec panneau T-245-P-2

- Deux panneaux « Signal avancé du signaleur routier » (T-60) indiquant à l'avance la présence d'un signaleur routier dirigeant la circulation;
- Afin d'attirer l'attention des conducteurs sur la présence d'un signaleur routier, le panneau T-60 doit toujours être utilisé avec trois drapeaux (voir fig. 20);

- En section courante ou à l'approche d'une intersection non contrôlée, lorsque la limite de vitesse affichée est égale ou supérieure à 50 km/h, un panneau de limite de vitesse recommandée doit accompagner le signal avancé du signaleur routier muni des drapeaux. La limite de vitesse recommandée doit être de 35 km/h (voir fig. 20);

- Pour les travaux de longue durée, à l'exception des travaux en milieu urbain, le panneau T-60 situé le plus loin de la zone d'activité doit être accompagné du panneau « Distance » (T-245-P-2) pour indiquer la distance à parcourir avant d'arriver à la hauteur d'un signaleur routier, conformément aux dessins normalisés (voir fig. 21);

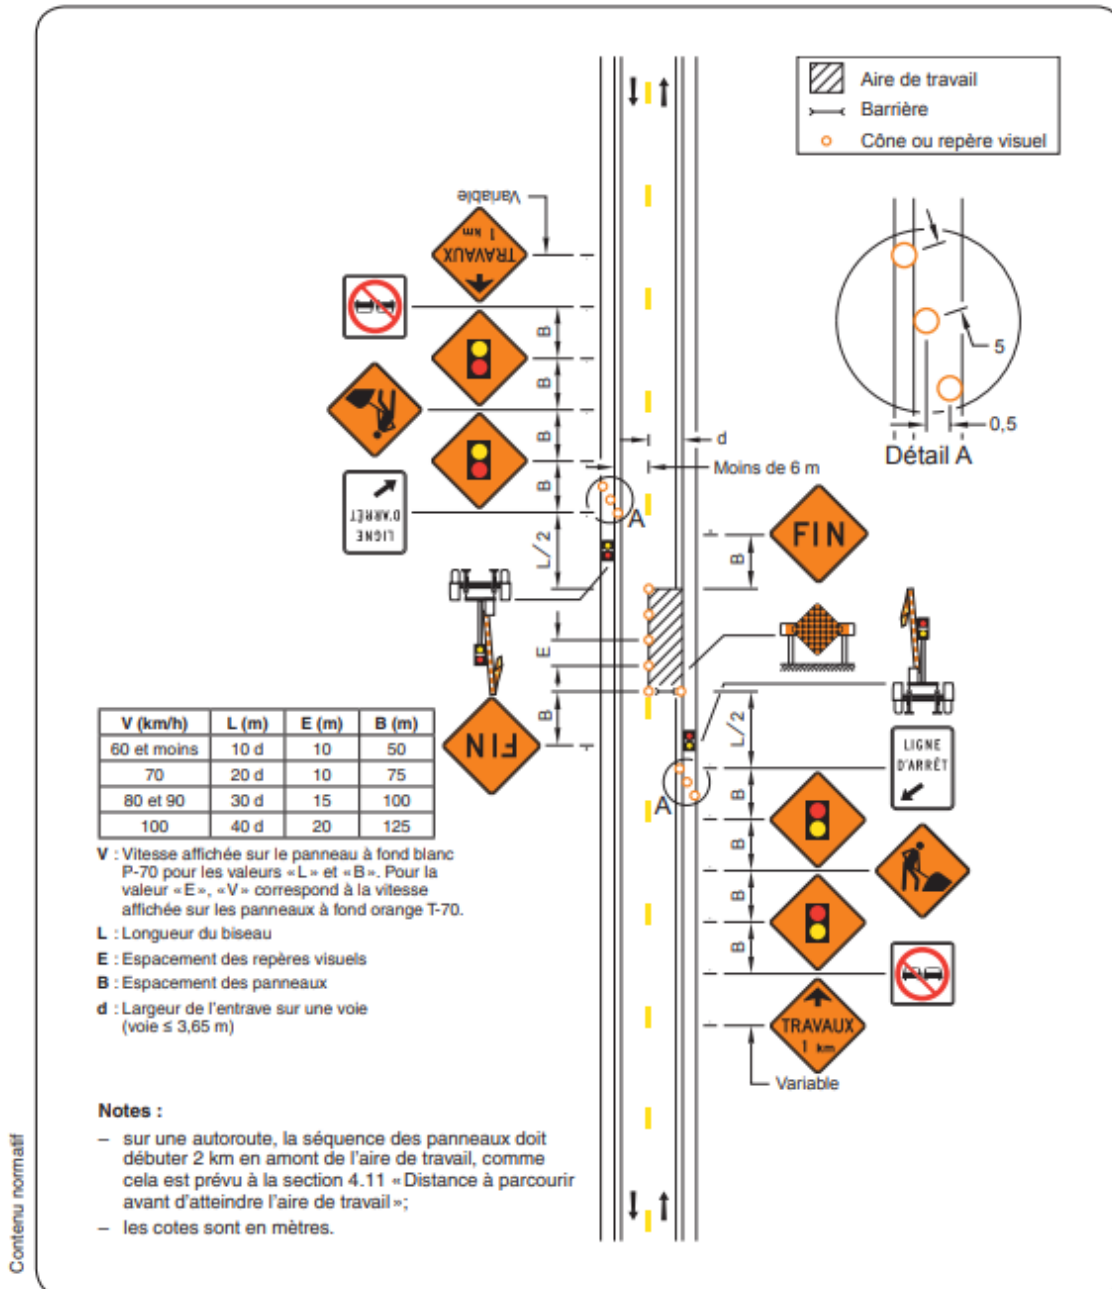
Fig. 26 : Dessin normalisé TLD 005B

Alors que la limite de vitesse affichée sur le panneau à fond blanc est *égale à 70 km/h*, aucune barrière de contrôle de la circulation n'est indiquée au plan de signalisation ni utilisée sur le chantier la journée de l'accident. Un plan de signalisation avec l'utilisation d'une barrière de contrôle ou le dessin normalisé TLD 005B (voir fig. 26) aurait dû être utilisé lors des heures de travail afin de respecter le devis 155.
