RAPPORT D'ENQUÊTE**EN004378**

**Accident ayant causé la mort d'un travailleur de l'entreprise
Soudure René Thibault inc., survenu le 3 février 2022 au
[REDACTED], arrondissement Outremont, à Montréal.**

Service de la prévention-inspection de Montréal – Construction

Date du rapport : 9 mai 2023

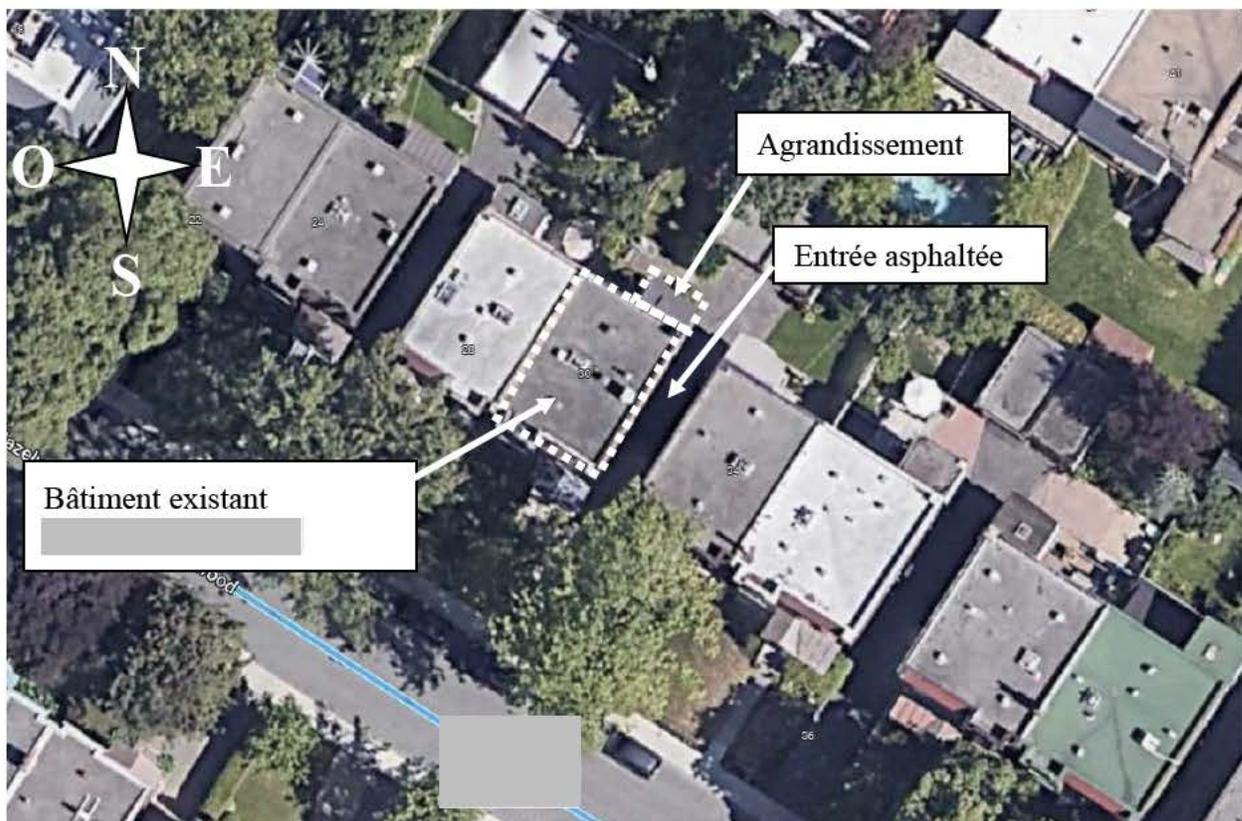
Fig. 2-Plan des lieux

Le chantier de construction consiste en divers travaux effectués sur un bâtiment unifamilial de type jumelé, situé au [redacted], arrondissement Outremont à Montréal (figure 2). Les travaux au chantier incluent, notamment, la rénovation de la cuisine ainsi que la construction d'un agrandissement, à l'arrière du bâtiment.

Au sud-est, le bâtiment est séparé du bâtiment voisin par une entrée asphaltée. Le 3 février 2022, le sol est recouvert de neige.

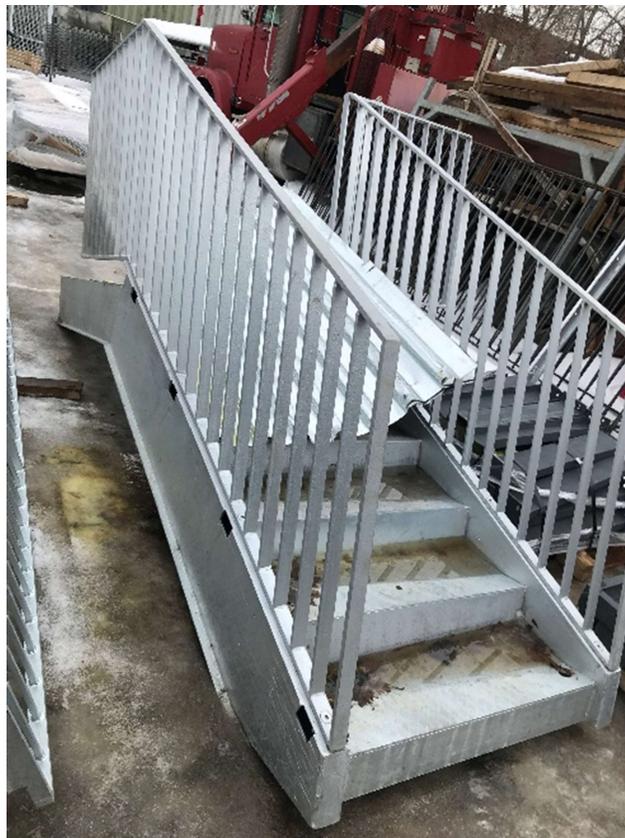
Figure 1 : photographie de l'escalier et du palier.

La figure 1 présente une photographie de l'escalier et du palier, constitués d'acier et présentant un fini de surface galvanisé pour les protéger contre la corrosion. La figure 2 présente des vues schématiques en élévation, c'est-à-dire une vue de face (vue présentée à gauche) ainsi qu'une vue de droite (vue présentée à droite). L'escalier et le palier constituent un ensemble solidaire rigide. Dans ce qui suit, les termes « ensemble » et « ensemble escalier-palier » sont utilisés pour référer à cet ensemble solidaire rigide.
