**EN004386****RAPPORT D'ENQUÊTE**

**Accident ayant causé la mort d'un opérateur de pelle de l'entreprise  
Morin excavation entrepreneur général (9441-0255 Québec inc.),  
survenu le 8 septembre 2022, sur un chantier de construction  
situé au 210-214, chemin Denis, à Cantley.**

**Service de la prévention-inspection – Outaouais**

**Date du rapport : 31/03/2023**

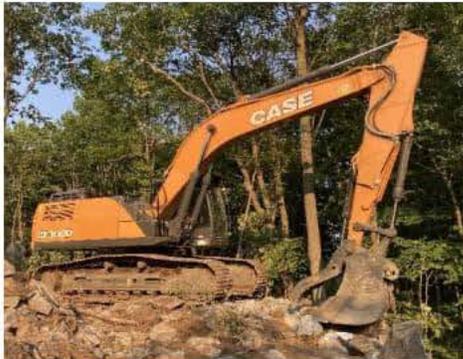
Fig. 12 - Photographie et tableau des caractéristiques de la pelle hydraulique de marque Case  
Source : [www.casece.com/northamerica/en-us/products/excavators/full-size-excavators/models/cx300d](http://www.casece.com/northamerica/en-us/products/excavators/full-size-excavators/models/cx300d)

La pelle hydraulique utilisée par l'accidenté pour l'excavation des débris de sautage et l'installation des pare-éclats est de marque Case, modèle CX300D. Elle appartient à l'entreprise Morin excavation entrepreneur général.

Une inspection du fonctionnement des systèmes mécaniques et hydrauliques, effectuée le 12 septembre 2022, n'a révélé aucune défaillance de ces systèmes.

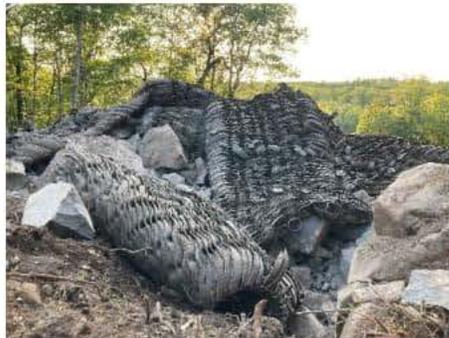
Fig. 15 - Photographie et tableau des caractéristiques des pare-éclats

Les pare-éclats utilisés sont constitués de pneus sectionnés reliés entre eux par des câbles d'acier. Ils appartiennent à l'entreprise Dynamitage Outaouais.

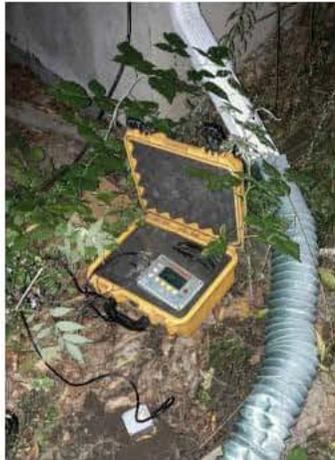
Fig. 16 - Photographie et tableau des caractéristiques du sismographe de marque Nomis

Le sismographe utilisé sur le terrain situé au 47, rue des Chênes, à Cantley est de marque Nomis. Il appartient à l'entreprise Dynamitage Outaouais.

L'appareil n'a enregistré aucune mesure le jour de l'accident.

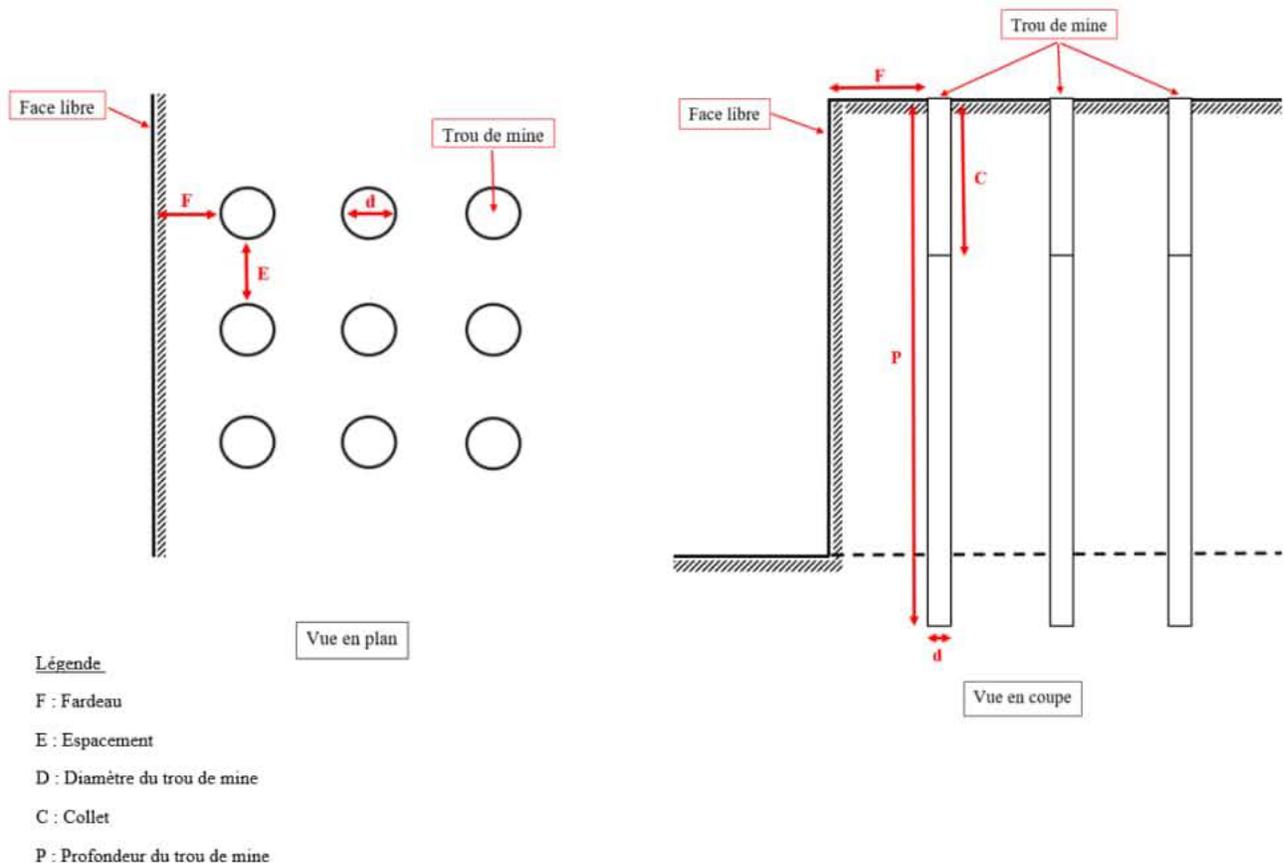
Fig. 17 - Représentations illustrant certains paramètres d'un sautage

Le patron de forage, qui est en fonction de la quantité de roc à excaver, doit tenir compte de plusieurs paramètres tels que le nombre et la disposition des trous de mine, le fardeau et l'espacement, la profondeur et le diamètre des trous de mine, la hauteur du collet ainsi que le taux de chargement.

Le plan de tir, qui est en fonction de la direction du tir et de la projection des débris, doit tenir compte de paramètres tels que le type et la quantité d'explosifs, le type de détonateur, la séquence de mise à feu ainsi que les moyens de réduction et de contrôle des projections.

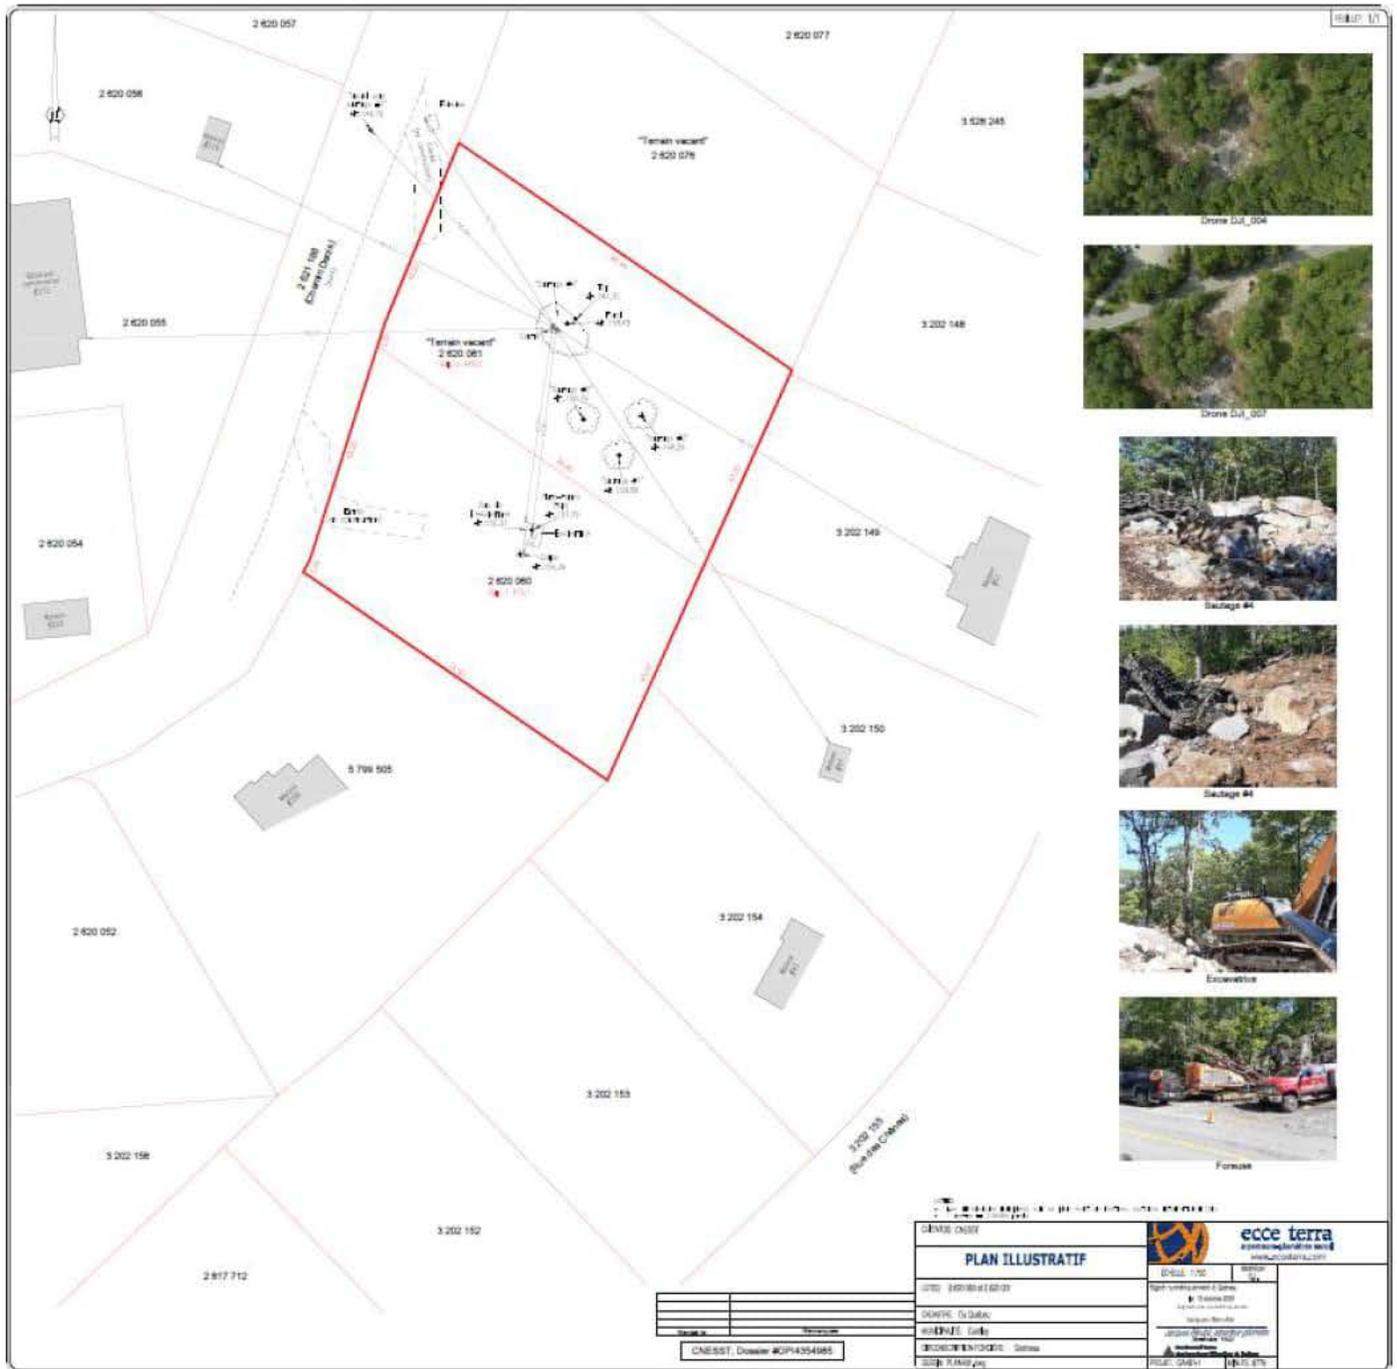
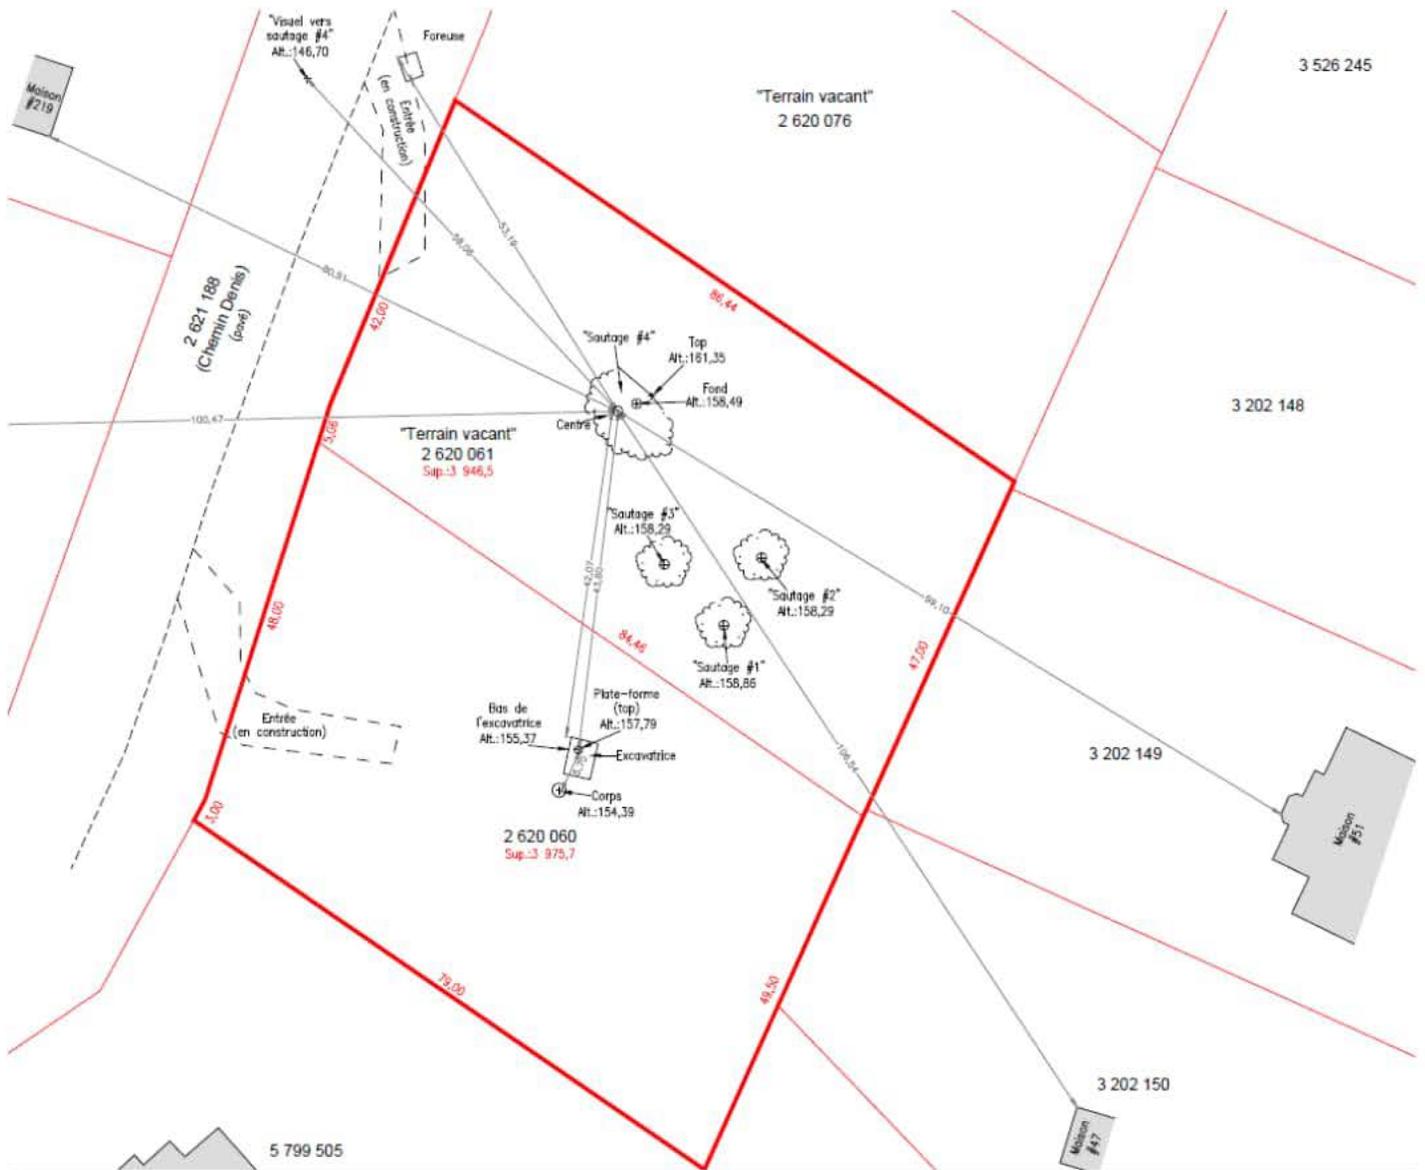
**Arpentage - Plan illustratif**

Une fois l'installation des pare-éclats complétée et pendant que le boutefeu procède au raccordement de la ligne de tir, l'accidenté déplace la pelle hydraulique à 43,60 m au sud du quatrième sautage sur le terrain sis au 210, chemin Denis et éteint le moteur à 16 h 45. Le boutefeu constate le positionnement de la pelle hydraulique et considère qu'elle est à une distance suffisante du sautage. Alors que l'équipe de l'entreprise Dynamitage Outaouais s'éloigne du sautage et se met à l'abri avec le boutefeu sur le chemin Denis à 58,06 m du quatrième sautage, l'accidenté reste

La mise à feu du quatrième sautage est effectuée par le boutefeu vers 16 h 50, 7 secondes après que les 12 coups d'avertissement sonore soient signalés par **F**. À ce moment, l'accidenté est projeté en bas de sa pelle hydraulique et atterrit au sol à proximité du godet de la pelle hydraulique, à 5,70 m de sa position initiale.
