EN004388**RAPPORT D'ENQUÊTE**

**Accident ayant causé la mort d'un manutentionnaire
de l'entreprise Contrôles Laurentide
survenu le 3 mars 2023 au
18000, route Transcanadienne, à Kirkland**

Service de la prévention-inspection Montréal – Établissements-2

Date du rapport : 20 septembre 2023

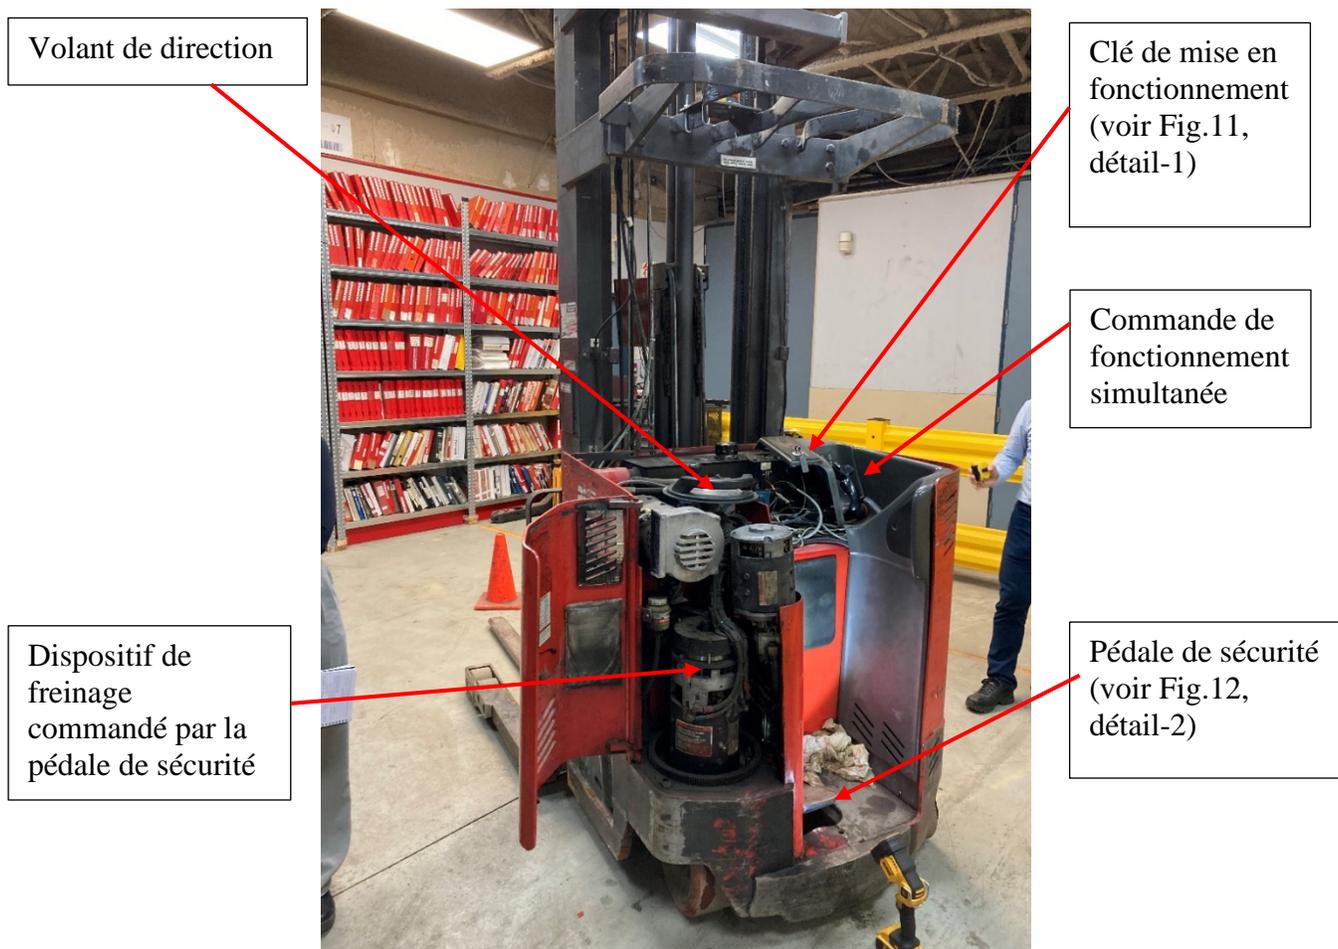
Fig. 10 – Vue globale du chariot élévateur

- Une commande de fonctionnement simultanée, située sur la droite du poste de commande et actionnée par la main droite de l'opérateur, qui permet de commander, simultanément, les mouvements d'avance et de recul ainsi que les mouvements des fourches;
- Un volant de direction, situé sur la gauche du poste de commande et actionné par la main gauche de l'opérateur, qui permet le contrôle de la trajectoire du chariot;
- Une pédale de sécurité, communément appelée « pédale homme mort », située sur le plancher du poste de commande du chariot et légèrement décalée sur la gauche, qui actionne le frein de sécurité.

Le frein de sécurité de type « contact homme mort » est un organe de sécurité intégré à la plupart des modèles de chariots élévateurs pour allées étroites sous la forme d'une pédale à maintenir appuyée tout au long de la conduite. Si la pédale est relâchée pendant le fonctionnement du chariot, le dispositif du frein de sécurité provoque l'arrêt du moteur, ce qui immobilise le chariot.
