**RAPPORT D'ENQUÊTE****EN004389**

**Accident ayant causé la mort d'une personne en autorité de l'entreprise Onyx (9323-9366 Québec inc.), survenu le 10 décembre 2022, au 7182, rue Saint-Hubert, dans l'arrondissement de Villeray-Saint-Michel-Parc-Extension à Montréal.**

**Service de la prévention-inspection – Montréal – Construction**

**Date du rapport : 4/10/2023**

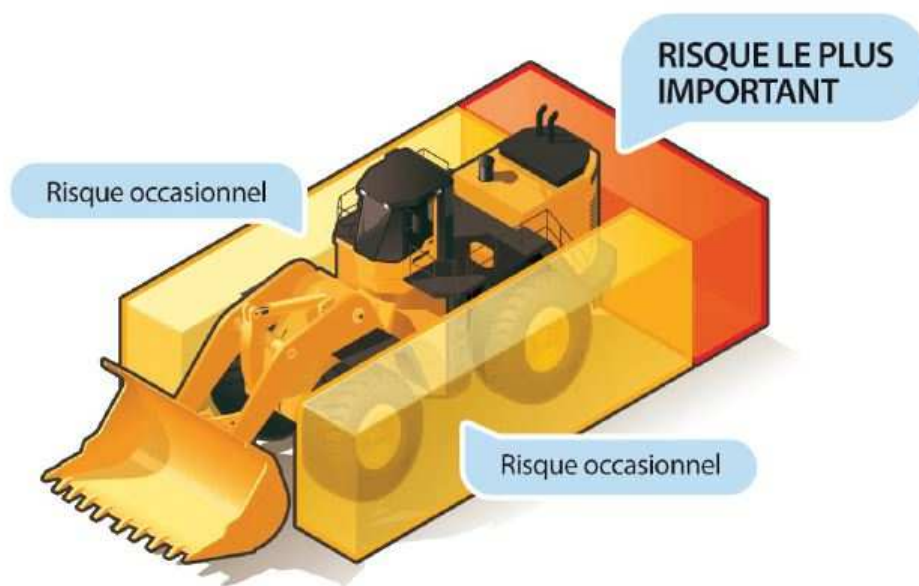
Fig. 12 - Analyse des risques en marche arrière au démarrage

En outre, l'un des angles morts importants sur ce type d'engin se situe à l'arrière de la machine. En raison de la configuration de la cabine et de la structure de l'équipement, la visibilité vers l'arrière est limitée. L'opérateur peut être dans l'impossibilité de repérer les obstacles et les piétons, particulièrement lors des manœuvres de recul.

D'autre part, un autre angle mort fréquent sur ce type d'excavatrice se trouve sur chaque côté de l'engin. La visibilité latérale peut être réduite lorsque le bras et la flèche de la pelle sont déployés. L'opérateur doit faire preuve d'une vigilance accrue lors des mouvements latéraux.
