RAPPORT D'ENQUÊTE

**Accident mortel survenu le 1^{er} novembre 2018 à un travailleur
dans une sablière appartenant à l'entreprise
Ronald O'Connor Construction Inc.
située au [...], route 105 à La Pêche**

Direction régionale de l'Outaouais

Date du rapport : 30 mai 2019

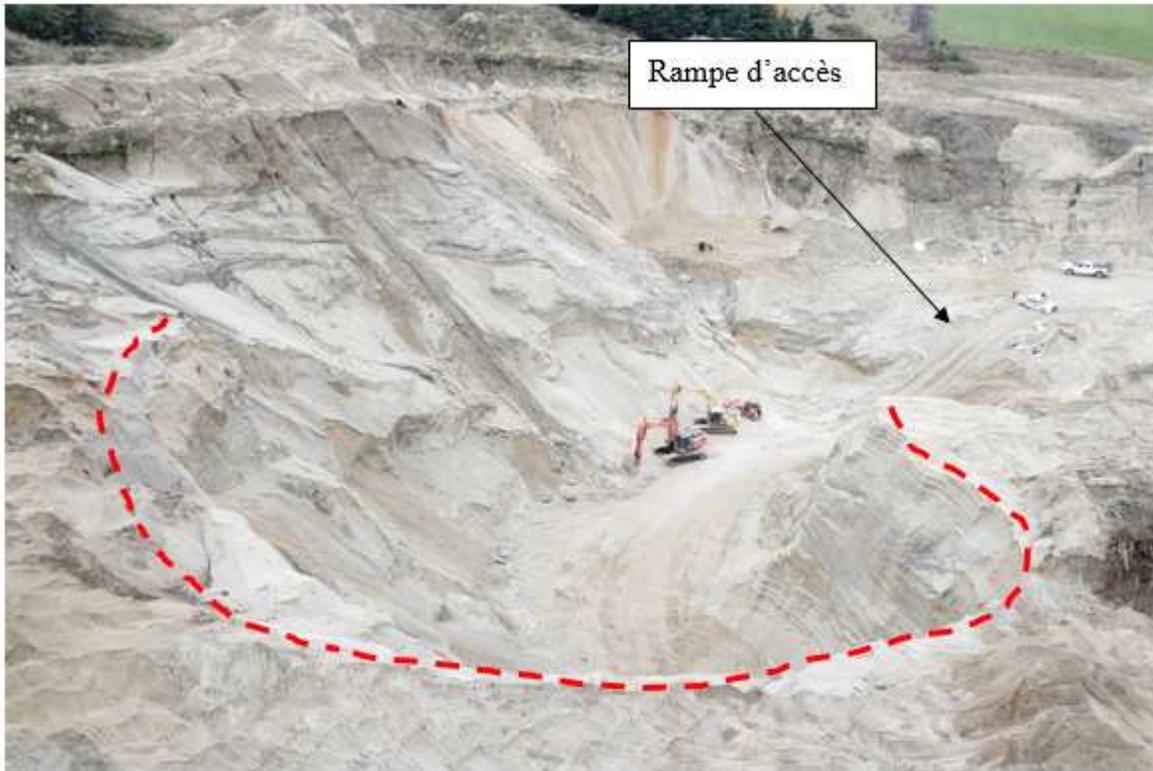
Photo 2 : Vue aérienne de la zone d'exploitation

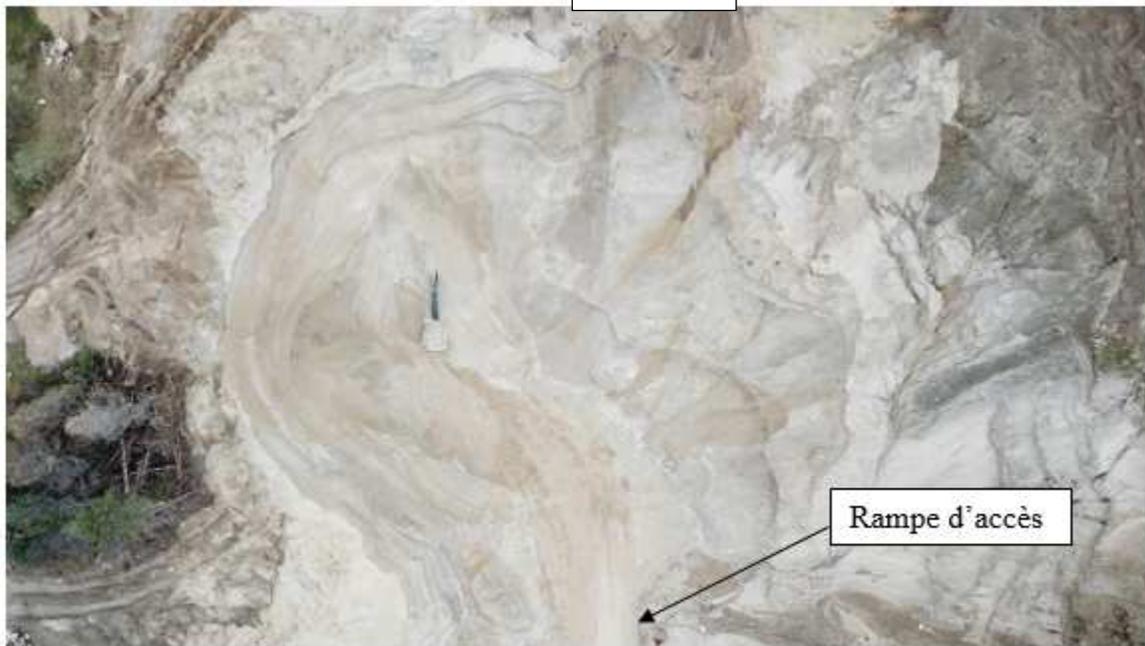
Photo 3 : Vue aérienne de la zone d'exploitation

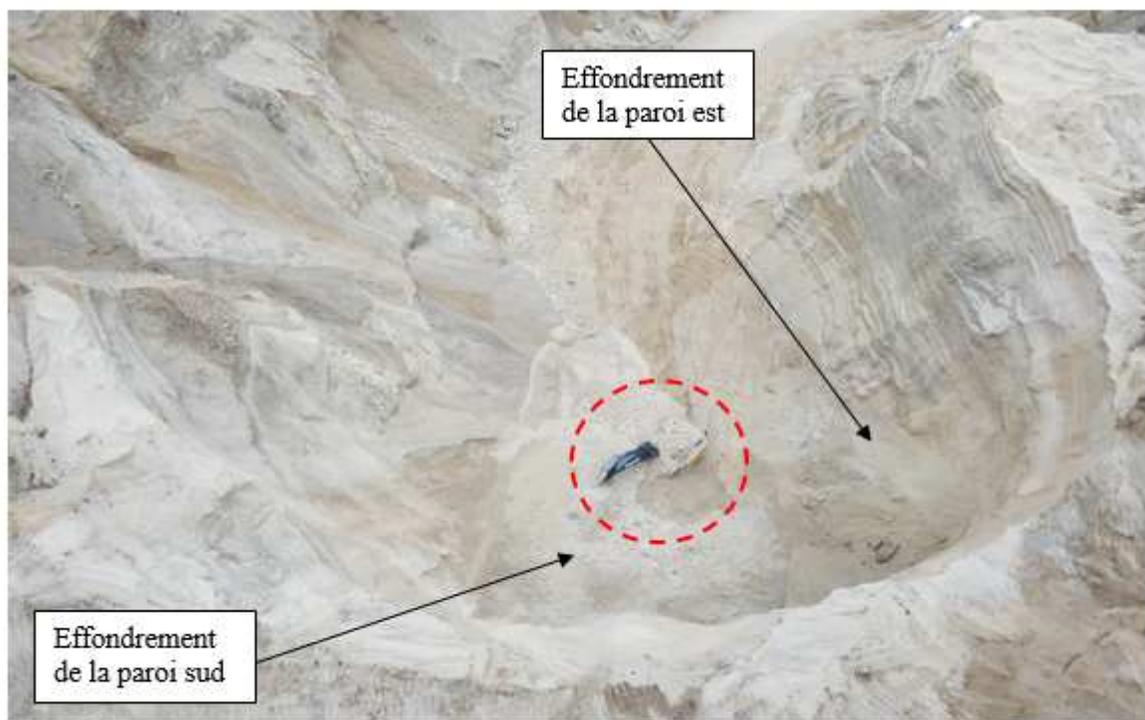
Photo 4: Vue aérienne du lieu de l'accident

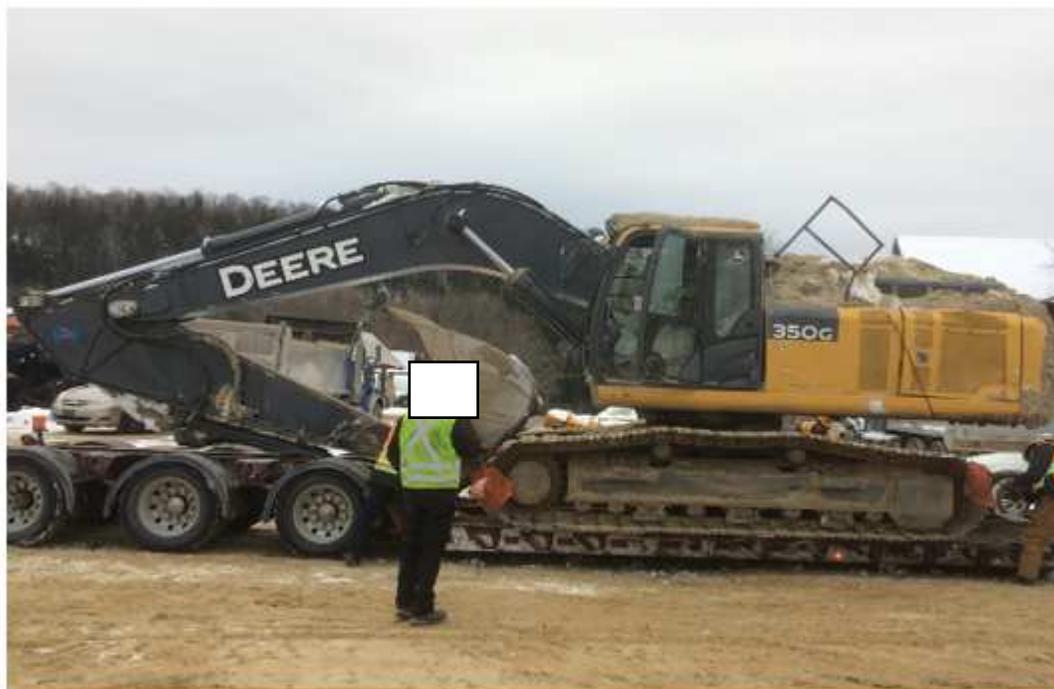
Photo 5: Pelle mécanique impliquée dans l'accident
Source : CNESST

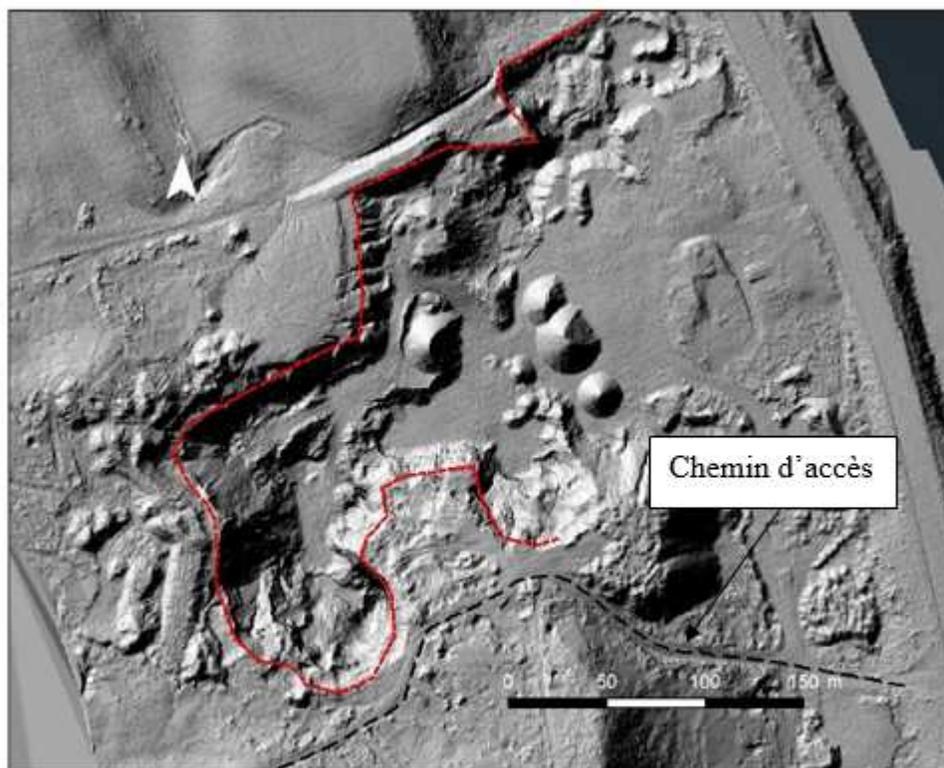
Image 5: Limites de la sablière tirées du relevé Lidar du 16 octobre 2018
Source : Avis géotechnique, Ministère des transports du Québec

Un des témoins rencontrés nous a mentionné que l'exploitation intensive vers le sud, en descendant le plancher d'exploitation, avait débuté à l'hiver 2018. L'imposant agrandissement noté par les experts s'explique par le témoignage recueilli auprès de l'employeur. En effet, il indique avoir obtenu, à l'automne 2016, un contrat d'approvisionnement pour une entreprise de fabrication de béton. La granulométrie du matériau qu'il retrouvait dans la section de la sablière qu'il exploitait au moment de l'accident répondait davantage aux exigences de ce contrat. Depuis les débuts d'exploitation de la sablière, le sable prélevé dans la sablière servait à répondre aux besoins liés à ses activités de déneigement et d'excavation. C'était la première fois que l'employeur obtenait ce type de contrat d'approvisionnement.

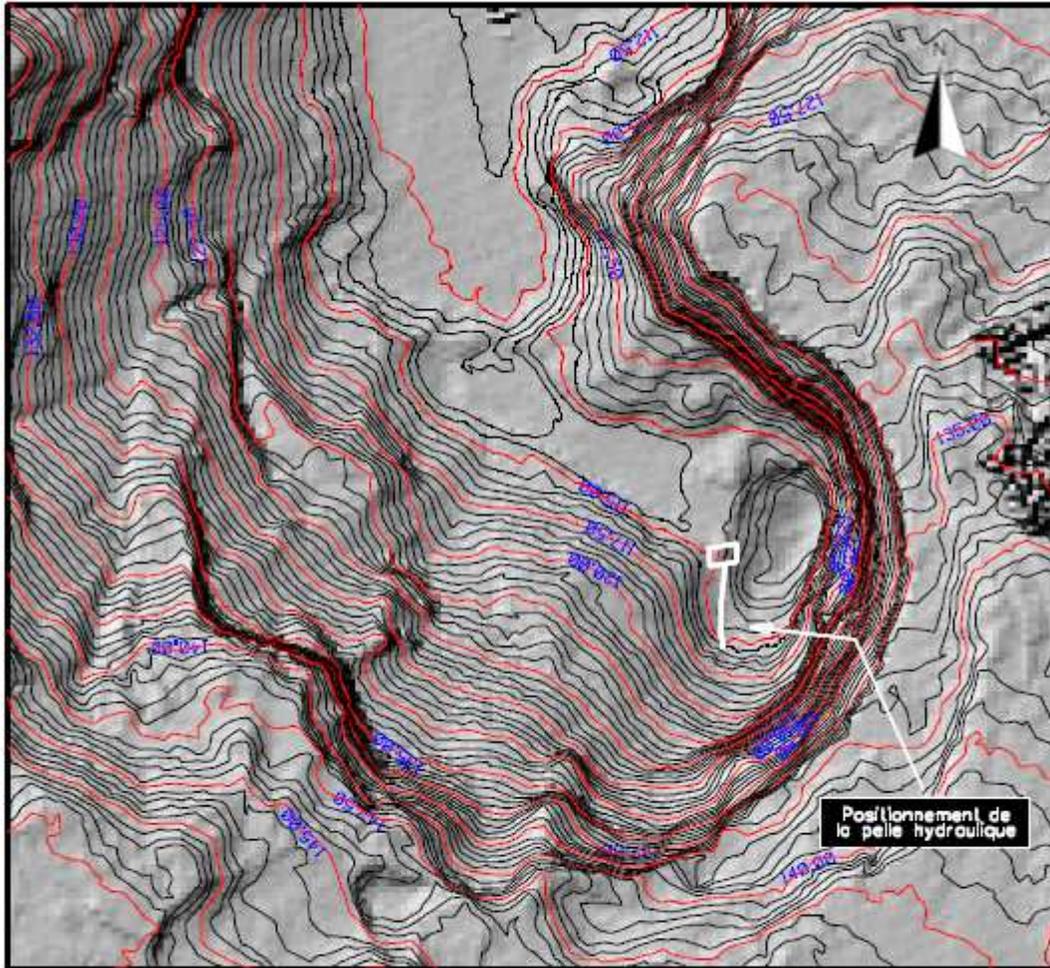
Image 6 : Courbes de niveau

Les données provenant du relevé Lidar réalisé le 16 octobre 2018, soit seize jours avant l'accident, ont permis d'obtenir un aperçu des conditions d'exploitation prévalant dans le secteur où est survenu l'accident. La zone d'exploitation active ressemblait à un petit canyon en forme de fer à cheval avec un plancher d'exploitation relativement étroit, bordé de parois abruptes. Effectivement, les parois

d'exploitation avaient des hauteurs d'environ 23 m telles qu'illustrées par les courbes de niveau de la propriété sur l'image suivante.

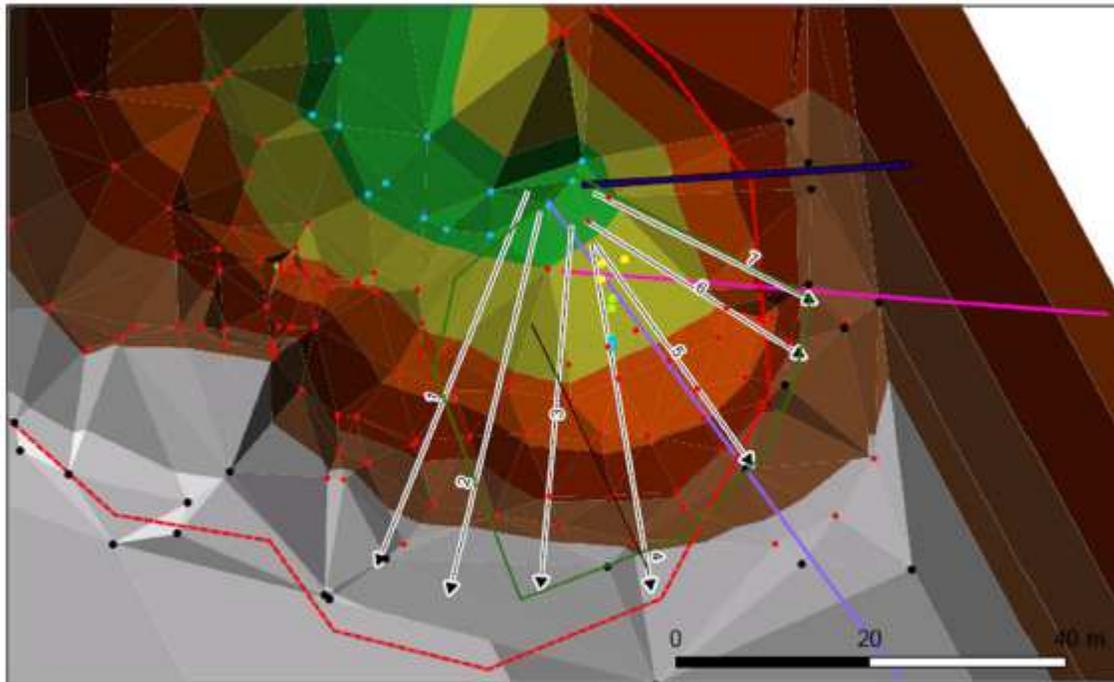
En comparant les données par arpentage du 5 novembre 2018 et celles provenant du relevé Lidar du 16 octobre 2018, un volume de sols glissés a pu être calculé à partir de quatre coupes situées dans la zone de travail. Les coupes utilisées sont numérotées de 4 à 7 sur l'image 10. L'aire de la masse mobilisée le long de ces coupes a été multipliée par la longueur de la zone pour obtenir un volume d'environ 422 m³ de sable qui s'est détaché de la face d'exploitation pour ensevelir la pelle mécanique.

Image 11 : Vue des coupes utilisées pour le calcul du volume de sable tombé
Source : Avis géotechnique, Ministère des transports du Québec

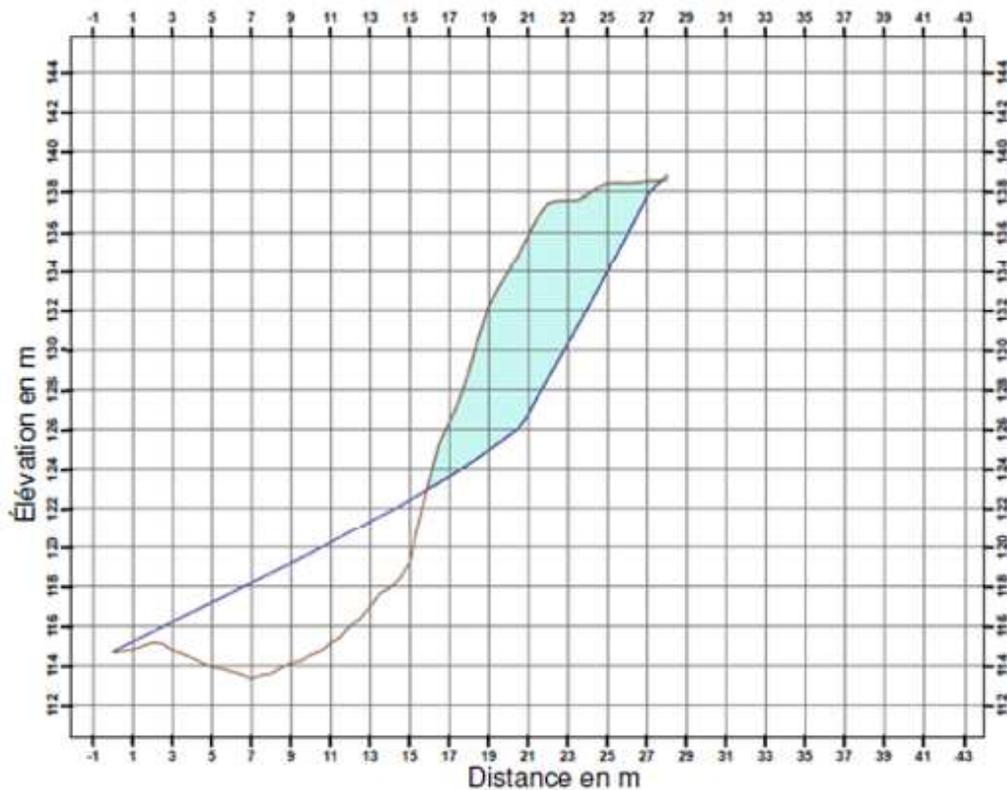
Image 12 : Coupe 5 de l'image précédente qui montre la zone utilisée pour le calcul du volume de sable tombé
Source : Avis géotechnique, Ministère des transports du Québec

Des parois d'exploitation soutenues par cohésion capillaire sont considérées comme hautement instables d'un point de vue géotechnique puisqu'il est impossible de déterminer d'avance l'angle maximum à ne pas dépasser pour ne pas engendrer des conditions subites d'instabilité. Une perte de cohésion capillaire est survenue dans la paroi sud-est, car les conditions de saturation des sols le jour de l'accident ont été modifiées par la pluie et le décapage végétal. Combinés à la variabilité dans les propriétés des diverses couches de sol du front d'exploitation et au maintien d'une paroi inclinée à 67° sur 23 m de hauteur en continu pendant l'excavation, ces éléments ont généré l'effondrement d'un volume de 422 m³ de sable de la paroi sud-est et provoqué l'ensevelissement de la pelle.

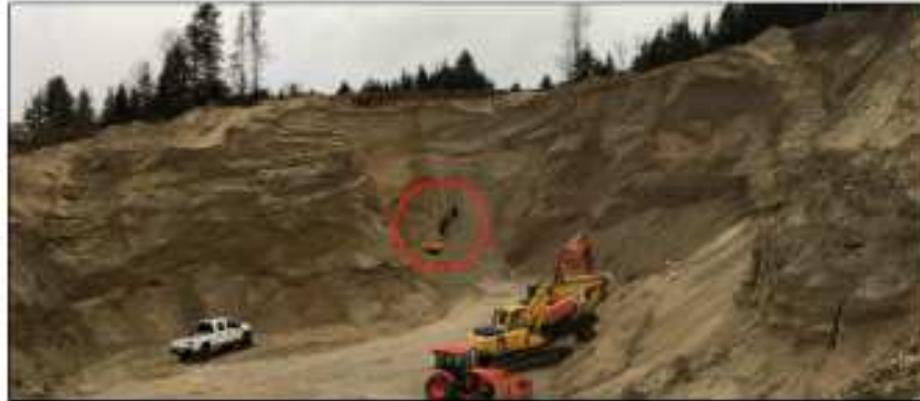
Figure 1.2: Vue d'ensemble du site de l'accident de travail. Le cercle rouge localise la pelle mécanique ensevelie au pied d'une paroi d'exploitation. Source : photo MTQ, 2 novembre 2018.

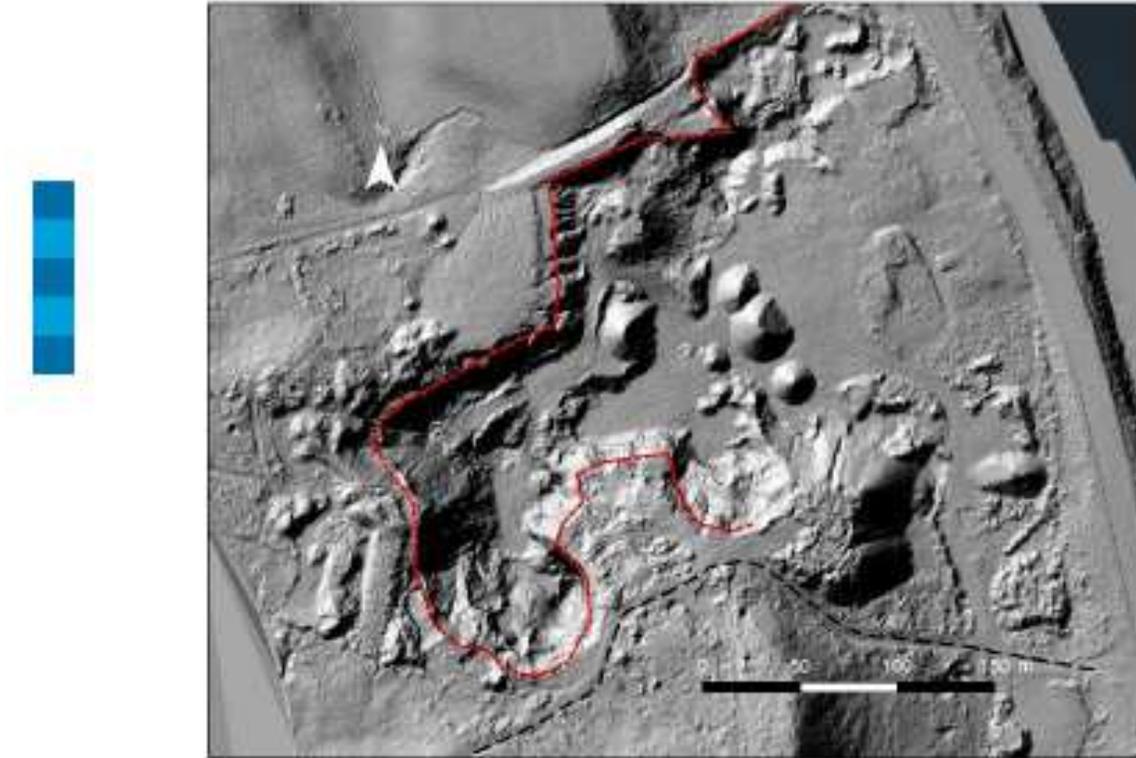
Figure 2.4: Topographie du site tirée du lidar du 16 octobre 2018 (Source : MRC des Collines-de-l'Outaouais). Le chemin d'accès au sud de la sablière est indiqué par un trait tireté noir.

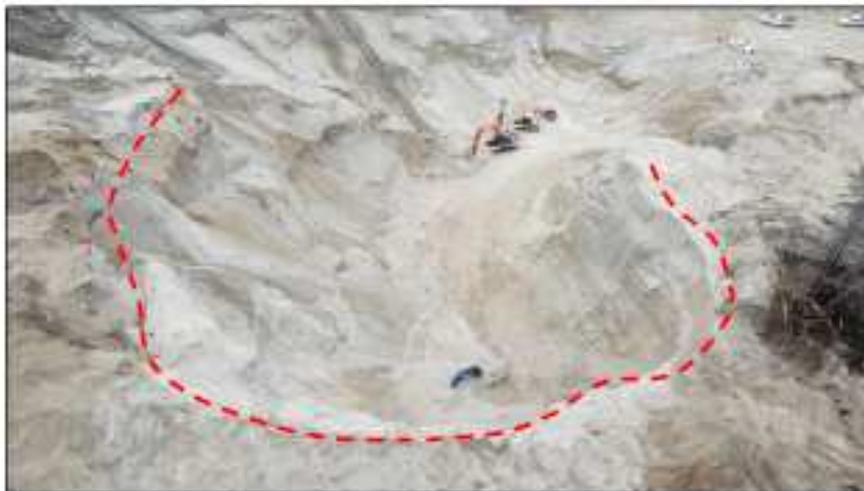
Lors de cette visite du site, la zone d'exploitation de la sablière dans sa partie sud-ouest ressemblait à un petit canyon en forme de fer à cheval (Figure 4.1), avec un plancher d'exploitation relativement étroit, bordé de parois très raides et très hautes (environ 23 m selon les données lidar du 16 octobre 2018). Une des parois, située près de l'entrée de ce qui formait le canyon, était inclinée à 65°. Cette paroi est identifiée sur la Figure 4.2 par une flèche. Au pied de ces parois se trouvaient des accumulations de sable formant des talus d'éboulis dont l'inclinaison, mesurée sur place avec un clinomètre de poche, se situait autour de 33°. À noter que cette dernière inclinaison est typique de celle des sables « au repos », tel que discuté au point 6 du présent rapport.

Figure 4.1 : Photo prise par drone montrant le petit canyon et la forme de fer à cheval identifiée par la ligne en tiretée rouge, correspond à la zone d'exploitation. Source : M.

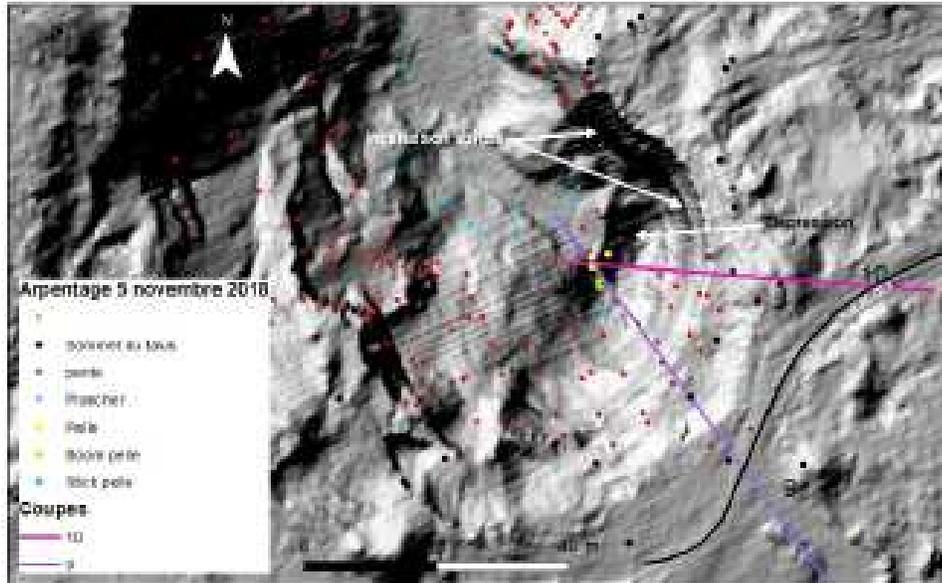
Les images du 16 octobre 2018, prises deux semaines avant le glissement, montrent que la zone où la tragédie est survenue était en exploitation active. La couche de sol de surface, incluant le mort terrain, a été enlevée au sommet de la zone en exploitation. Le modèle de terrain réalisé à partir du lidar d'octobre 2018 indique la présence de parois présentant des inclinaisons extrêmement raides et d'une zone en dépression, plus profonde que le plancher d'exploitation environnant et située au pied du talus (Figure 5.2).

Figure 5.2 : Localisation des coupes sur le modèle ombragé du lidar d'octobre 2018. Les points du relevé de la topographie du 5 novembre 2018 sont aussi présentés. La position du chemin d'accès est aussi illustrée.

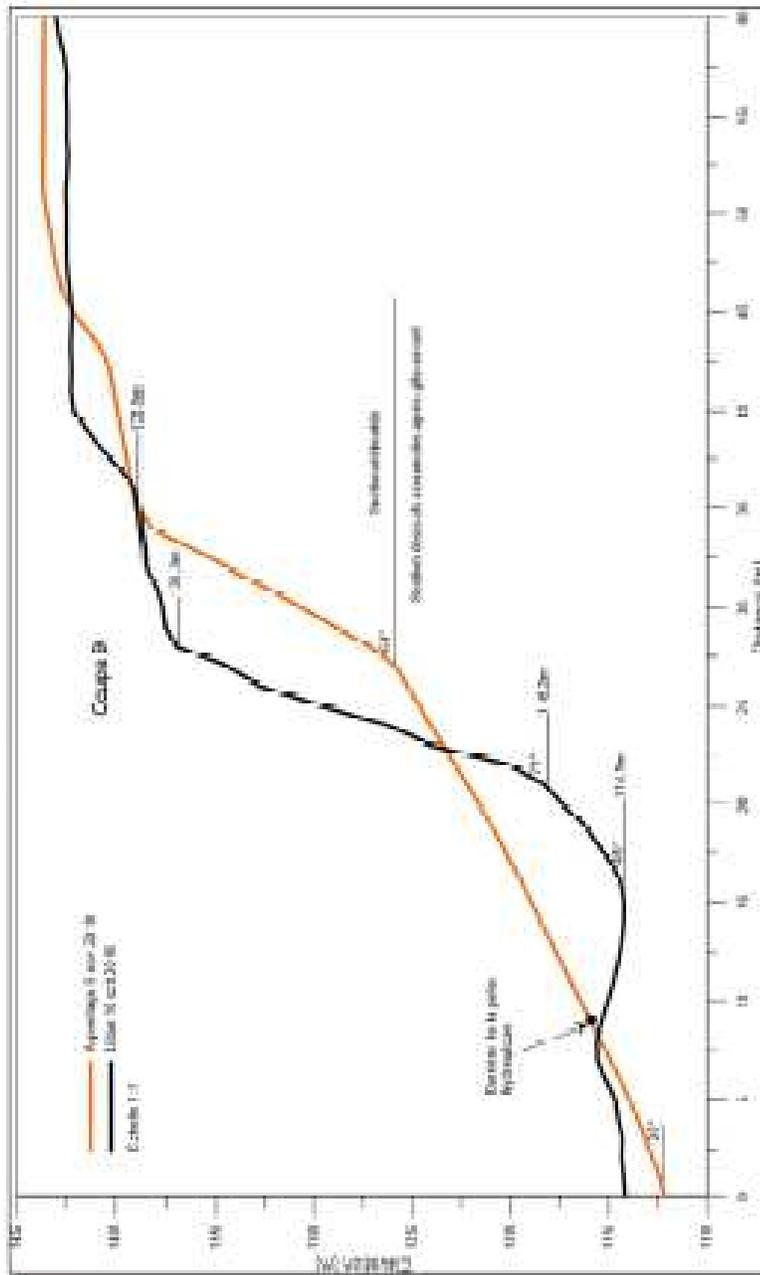
Les parois au niveau de cette zone avaient des inclinaisons extrêmement abruptes en date du 16 octobre 2018. Celle sur la section n° 9, montrée à la Figure 5.3, est inclinée à 72° sur une hauteur de 18,7 m. Le pied de cette paroi se termine par une pente encore raide, inclinée à 45°, sur une hauteur de 4,1 m, donnant une hauteur totale d'exploitation de 22,8 m à cet endroit.

Figure 5.3 : Illustration de la topographie du site de l'événement selon la coupe n° 9 montrée à la Figure 5.2.

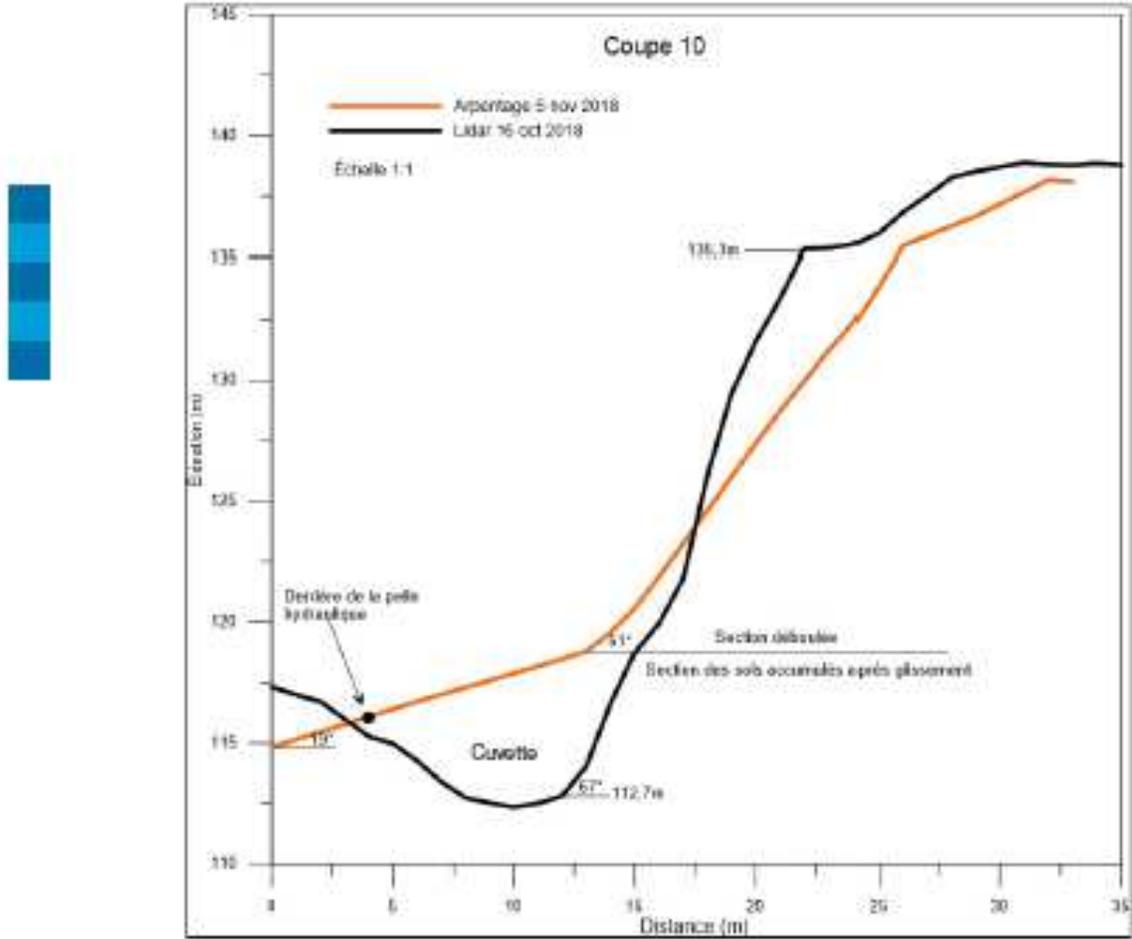
La section n° 10 (Figure 5.4) monte une hauteur de talus de 22,6 m inclinée environ à 67° en date du 16 octobre 2018. La dépression au pied du talus sur l'image lidar est visible sur ces coupes. Cette cuvette est plus profonde de 5 m que le plancher d'exploitation environnant (Figure 5.4).

Figure 5.4 : Illustration de la topographie du site de l'événement selon la coupe n° 10 montrée à la Figure 5.2

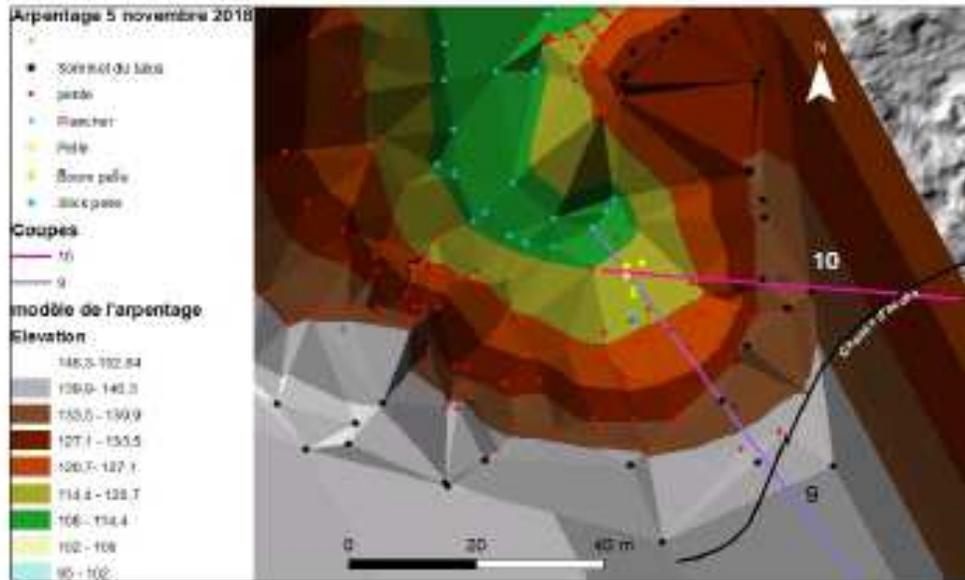
Les données provenant de l'arpentage du 5 novembre 2018, soit 4 jours après l'événement, permettent de constater que la hauteur des parois d'exploitation augmente de l'est vers l'ouest en passant de 21 à 44 m au pourtour de la zone où la pelle hydraulique travaillait (Figure 5.5). Selon ces données, les pentes au-dessus de la pelle hydraulique étaient encore très raides, avec des inclinaisons se situant entre 51° et 60°. Par ailleurs, l'inclinaison des talus d'éboulis au pied des pentes, le long du petit canyon dans la sablière, se situait entre 25 et 33°, ce qui est généralement considéré comme des valeurs d'« angles au repos » pour des sols sableux. Au niveau de la pelle hydraulique, les sols déboisés se sont accumulés sur une épaisseur équivalente à près de la moitié de la hauteur du talus, selon des inclinaisons de 19 et 25° (Figure 5.3 et Figure 5.4).

Figure 5.5 : Modèle de terrain réalisé avec les points d'arpentage du 5 novembre 2018.

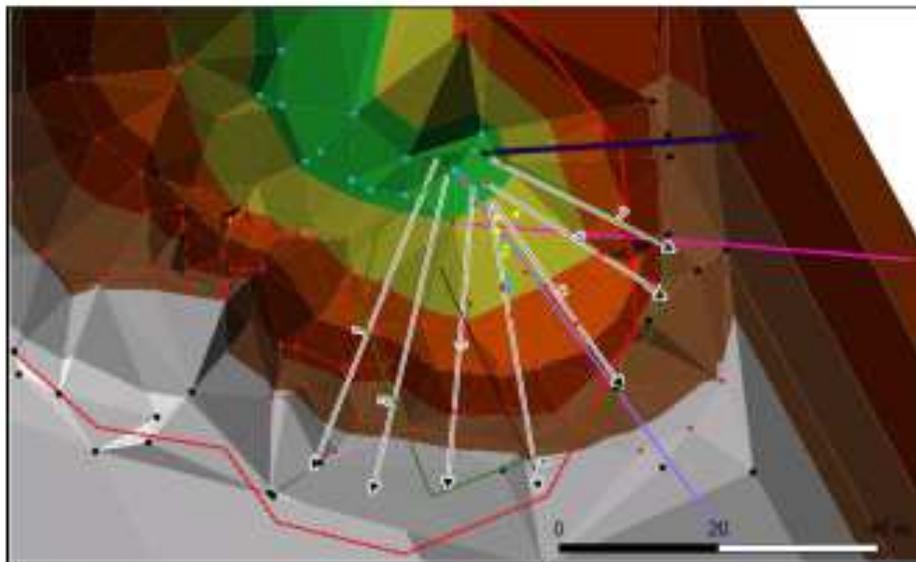
En comparant les données d'arpentage en date du 5 novembre 2018 avec celles du levé lidar du 16 octobre 2018, un volume de sols glissés a pu être calculé avec quatre (4) coupes situées dans la zone qui a enseveli la pelle. Les coupes utilisées sont numérotées de 4 à 7 sur la Figure 5.6. L'aire de la masse mobilisée le long de ces coupes a été multipliée par la longueur de la zone pour obtenir un volume d'environ 422 m³ (Figure 5.7). Ce volume n'inclut pas la masse glissée à l'est de la zone qui a enseveli la pelle (Figure 4.5).

Figure 5.6 : Vue des plusieurs coupes réalisées le long des parois de la sablière. Les coupes 4 à 7 ont été utilisées pour le calcul du volume.

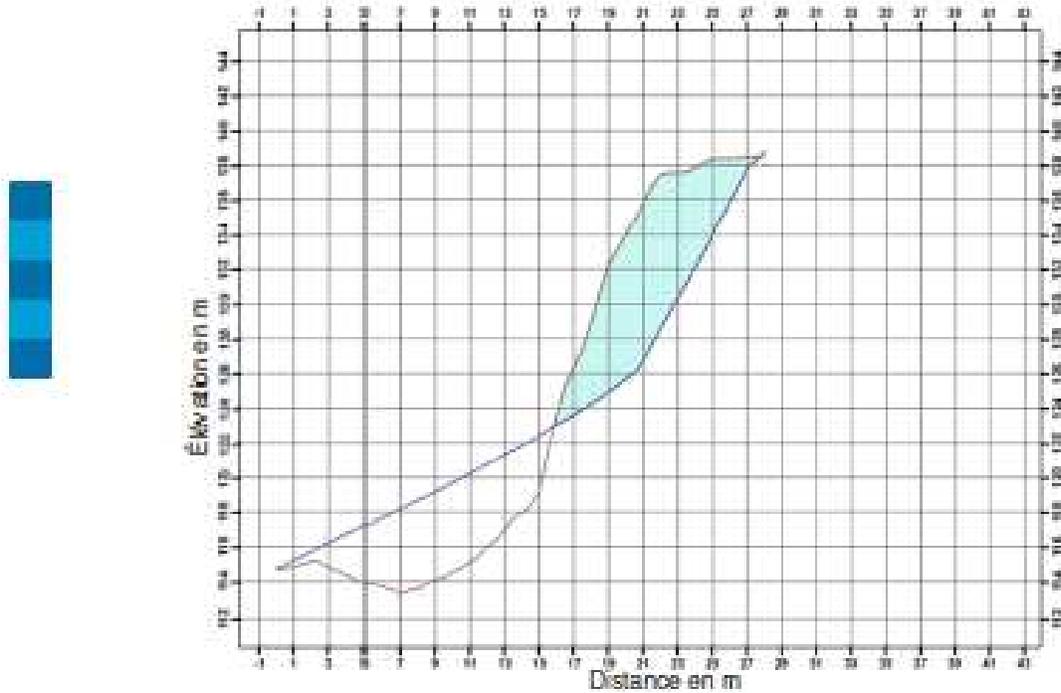
Figure 5.7 : Coupe 5 de la Figure 5.6 qui montre la zone en bleu clair utilisée pour le calcul du volume.

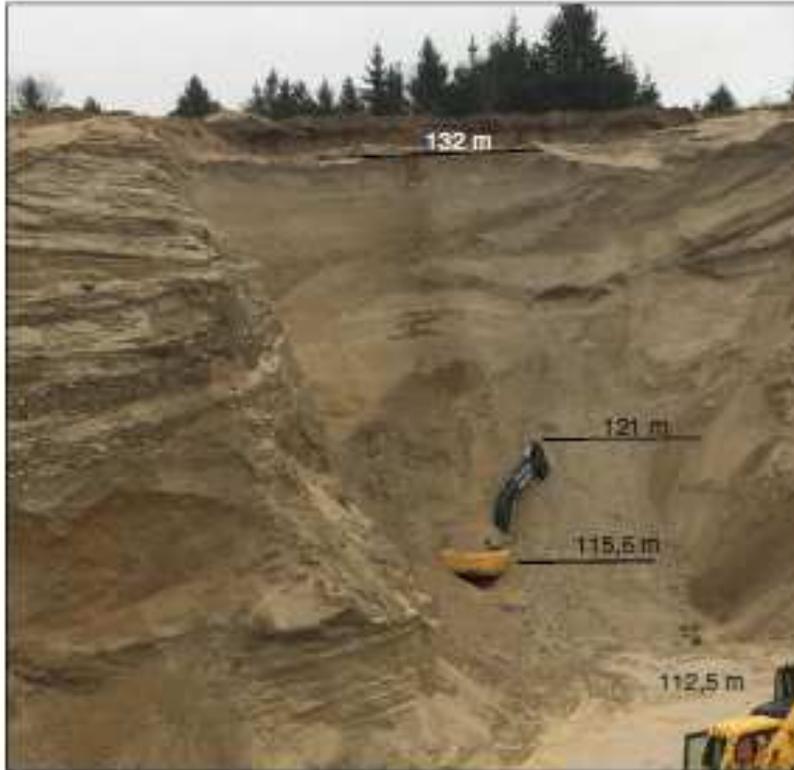
Selon l'analyse des photos et des données de la topographie, la pelle hydraulique se trouvait, au moment du drame, sur une petite butte au pied de la paroi d'exploitation. Selon toute vraisemblance, cette butte était une accumulation de sable provenant d'un éboulement antérieur de la partie supérieure de la face d'exploitation. L'élévation exacte des chenilles de l'engin n'est pas connue, mais celle de la partie arrière de la pelle hydraulique a été relevée par arpentage à 115,6 m le 5 novembre 2018 (Figure 5.8). La partie la plus haute visible du bras hydraulique de la pelle était environ à l'élévation 121 m. La partie supérieure de la paroi d'exploitation se situant à une élévation d'au moins 132 m, la différence entre la partie arrière de la pelle et le sommet de la face d'exploitation a été évaluée à 16,4 m de hauteur.

Figure 5.8: Différentes élévations obtenues du levé topographique par arpentage du 5 novembre 2018.
