**RAPPORT D'ENQUÊTE****EN004391**

**Accident ayant causé la mort d'un travailleur de l'entreprise  
Construction Cordero inc., survenu le 13 février 2023  
sur un chantier de construction situé au  
3480, boulevard Saint-Elzéar Ouest à Laval**

**Service de la prévention-inspection – Laval**

**Date du rapport : 27 septembre 2023**

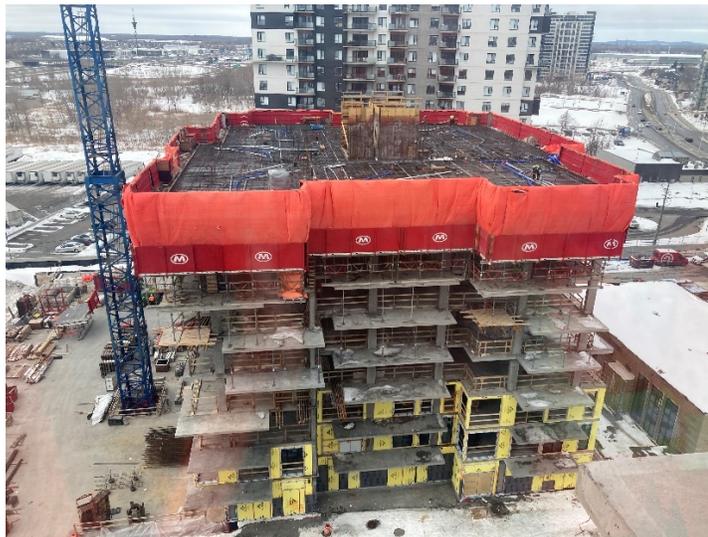
**Fig. 2 :** *Vue d'ensemble du chantier érigé jusqu'au 9<sup>e</sup> étage, prise quelques semaines après l'accident*

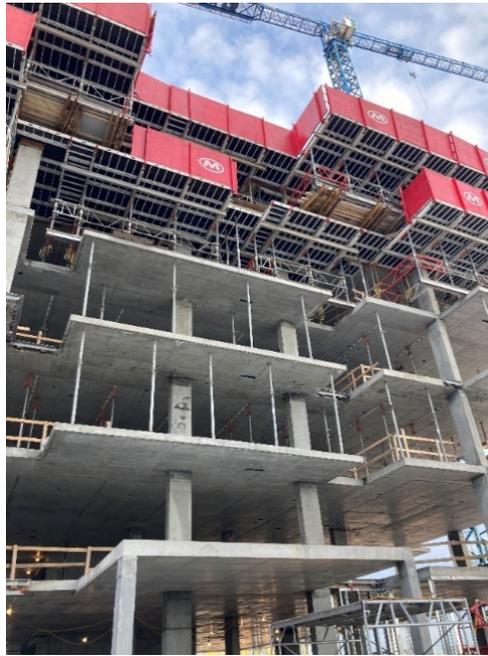
Les formes volantes sont installées sur deux étages à la fois. À certains endroits, les éléments de coffrage se trouvent en porte-à-faux. Il y a entre 30 et 40 formes volantes par étage (voir figure 7).

**Fig. 7 - Formes volantes installées aux  
6<sup>e</sup> et 7<sup>e</sup> étages**  
Source : CNESST

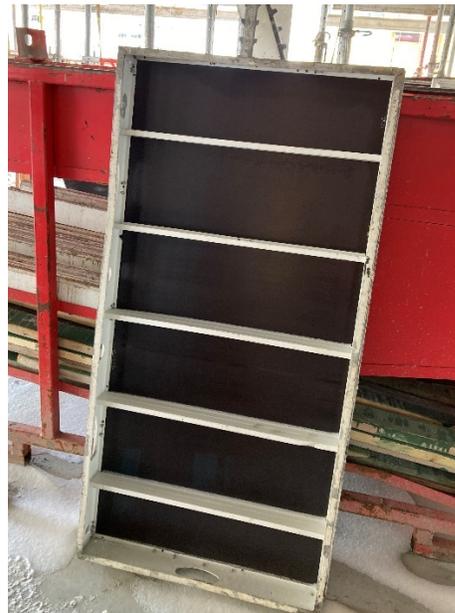
En raison de la présence des colonnes en béton, les formes volantes ne peuvent être installées côte à côte à tout endroit en bordure des dalles. Des panneaux comblent les espaces entre les formes volantes. Ces panneaux sont de largeur variable, allant de 61 à 150 cm (voir figure 8).

**Fig. 8 - Exemple d'un panneau  
des formes volantes**  
Source : CNESST

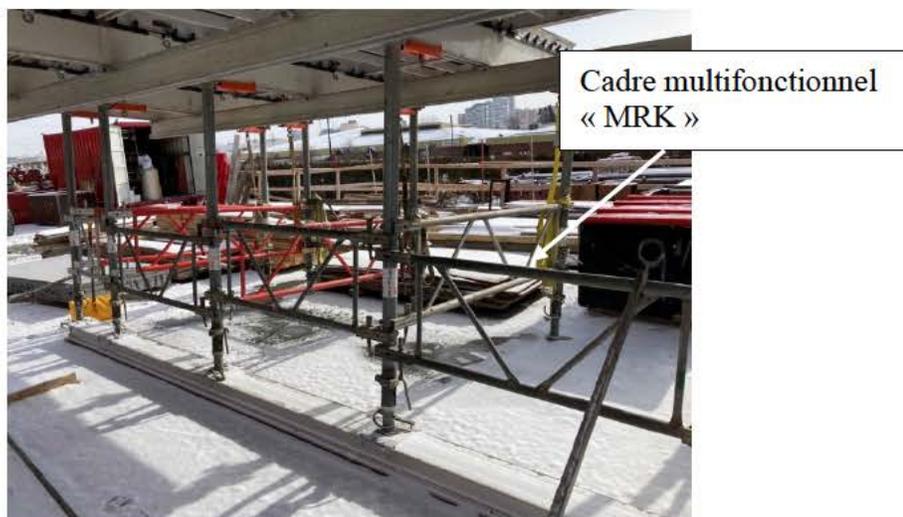
Les étaielements intégrés aux formes volantes sont reliés entre eux par des cadres multifonctionnels, nommés « MRK » (voir figure 9). Ceux-ci ne sont pas considérés comme étant des garde-corps.

**Fig. 9** - Étaielements d'une forme volante reliés par des cadres multifonctionnels « MRK »

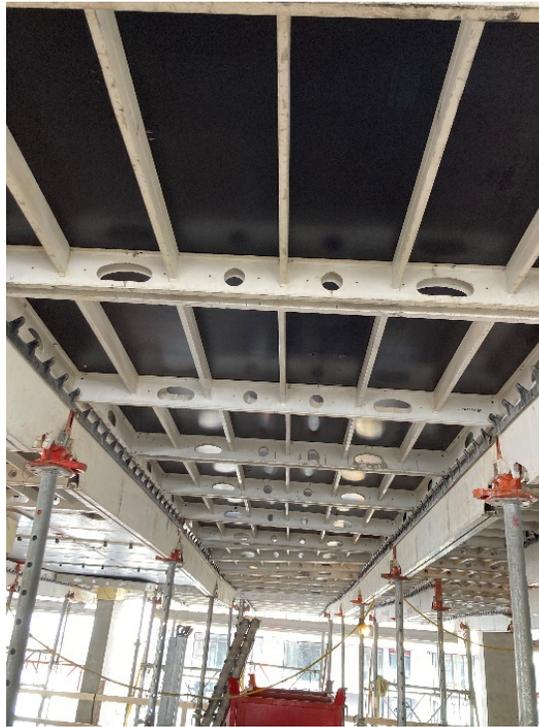
Les activités de mise en place et de déplacement des éléments de coffrage sont effectuées par les travailleurs de Major Construction inc. Lors de la préparation pour la coulée d'une dalle de béton, le coffrage de type forme volante est installé sur le périmètre, à partir de l'étage inférieur. Le béton est ensuite coulé sur les panneaux de coffrage (voir figure 10).

**Fig. 10** - *Vue du dessous des panneaux de coffrage sur lesquels le béton sera coulé*
