EN004398**RAPPORT D'ENQUÊTE**

**Accident ayant causé la mort d'un travailleur de
l'entreprise Alimentation Duchemin inc., survenu
le 6 février 2023 au 1535, boulevard Le Corbusier, Laval.**

Service de la prévention-inspection – Laval

Date du rapport : 17 octobre 2023

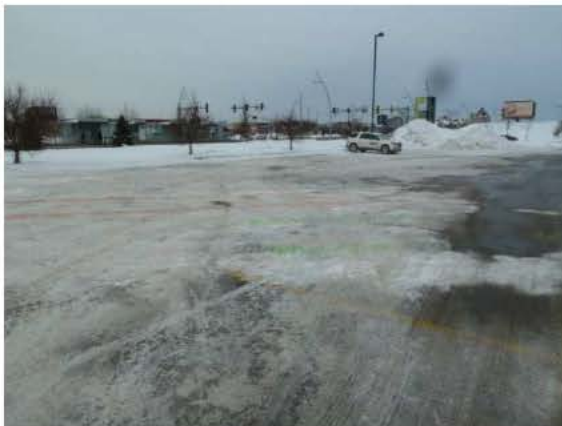
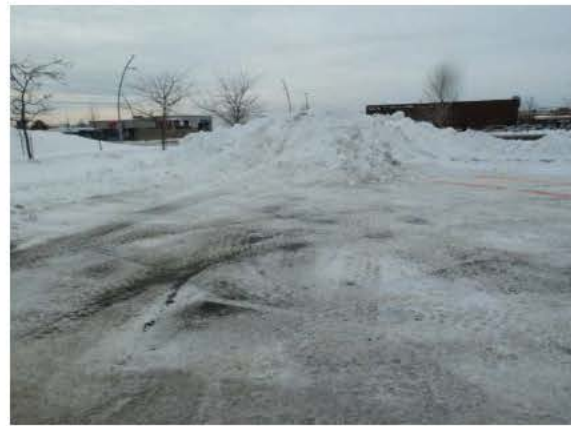
Fig. 5 et 6 – Rassemblement de la neige autour des bancs de neige n° 1 et n° 2
Source : CNESST

L'opérateur effectue constamment des manœuvres de recul pour rassembler ou pousser la neige avec le godet vers le banc de neige existant. La zone de recul se situe entre la voie de circulation automobile (sud-nord), jusqu'au gazon avant la bordure du trottoir du boulevard Le Corbusier.

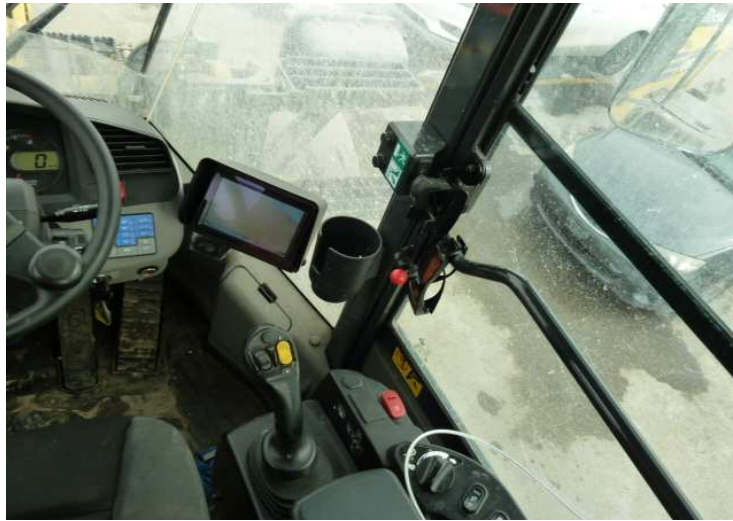
Un système avec une caméra de *rétrovision*² est intégré à la grille arrière du véhicule (voir figure 10). Cette caméra est installée à une hauteur de 2,22 m à partir du sol. Son angle est ajusté par le fabricant de manière à permettre à l'opérateur de contrôler la vue arrière du véhicule à partir de sa cabine. Dans la cabine de conduite, l'écran est situé au côté avant droit, par rapport au siège de l'opérateur (voir figures 11 et 12).

Fig. 11 – Écran de la caméra de rétrovision dans la cabine de la chargeuse sur roues

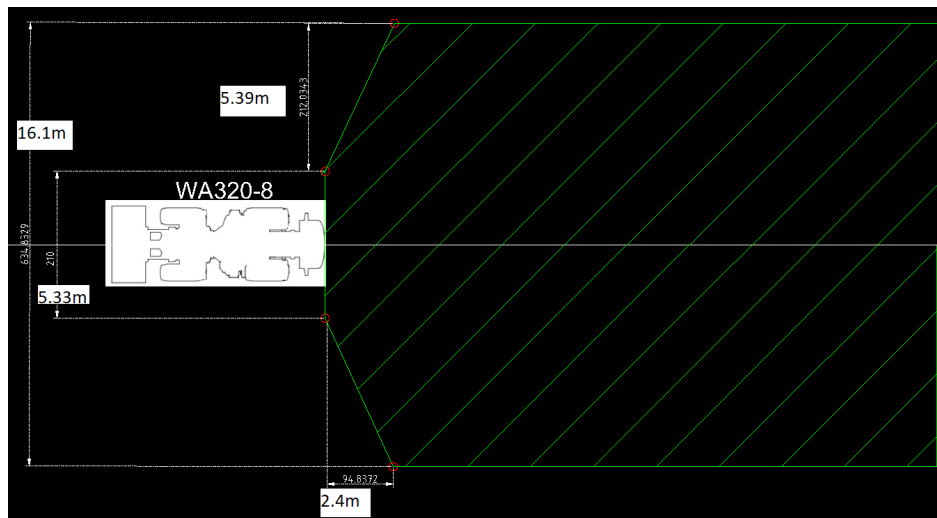
Fig. 12 – Schéma des angles de la caméra de rétrovision de la WA320-8

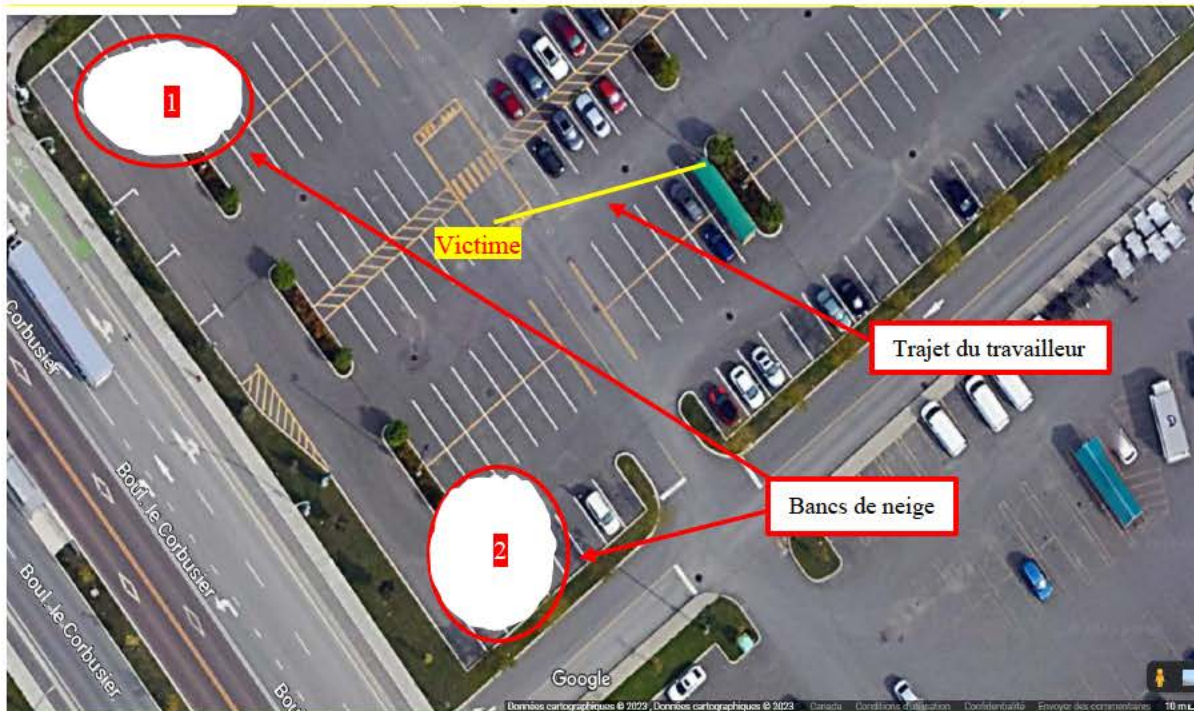
Fig. 14 – Bancs de neige n° 1 et n° 2
Source : Google Maps, modifiée par la CNESST

La distance parcourue par la chargeuse sur roues, mesurée entre le banc de neige n° 2 (position de départ) et le corps de la victime, est d'environ 19 m. Lors de la reconstitution effectuée par la CNESST, la chargeuse sur roues parcourt cette distance en 6 secondes dans les conditions normales de vitesse de travail.

La chargeuse sur roues parcourt, en 8 secondes dans les conditions normales de travail, la distance de 28 m. Cette distance est mesurée entre le banc de neige n° 2 (position de départ) et la fin de la zone de recul pour rassembler la neige (voir figure 14).

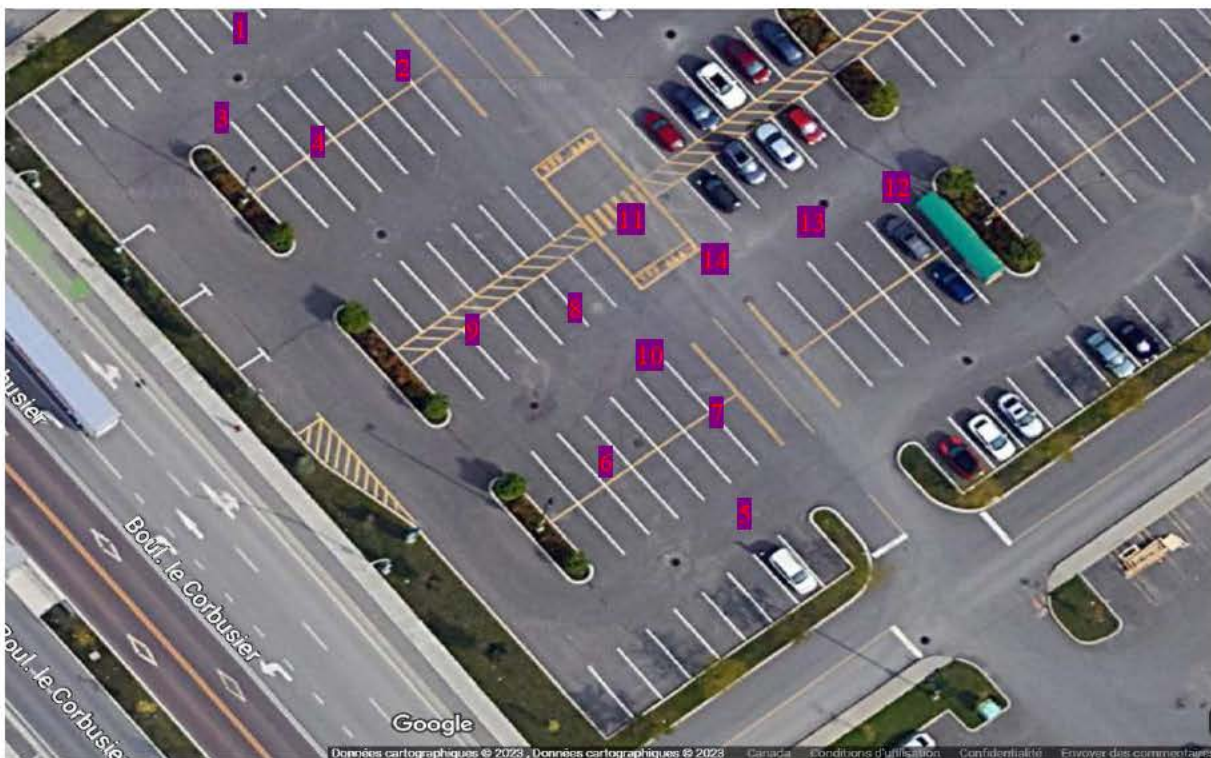
Des mesures du niveau d'éclairage au fond du stationnement de l'entreprise Alimentation Duchemin inc. ont été effectuées le 2 mars 2023, vers 21 h 40. Une demi-heure après l'heure de l'accident survenu, vers 21 h 15. Ces mesures ont été prises à l'aide d'un luxmètre de marque The Cooke corp., modèle CAL-LIGHT 400, numéro de série [REDACTED], étalonné le 20 avril 2022 par l'IRSST.

Fig. 25 – *Emplacement des mesures du niveau d'éclairage*
Source : Google Maps, modifiée par la CNESST

Emplacements	Lux	Heure de la prise de la mesure
Banc de neige n° 1 :		
1.	2,7	21 h 39
2.	2,9	21 h 39
3.	4,1	21 h 40
4.	2,7	21 h 50
Banc de neige n° 2 :		
5.	3,8	21 h 45
6.	6,6	21 h 51
7.	3,5	21 h 52
(Lampadaire 2 ampoules, 1 brulée)	4,4	21 h 54
Zone de recul du chargeur sur roues :		
8. (Corps du travailleur)	3,0	21 h 42
9. (Chargeuse sur roues)	2,5	21 h 43
10.	2,6	21 h 44
11.	3,2	21 h 50
Zone entre enclos n° 4 et zone de recul du chargeur sur roues :		
12. (Voie de circulation transversale)	3,2	21 h 55
13. (Milieu)	4,3	21 h 57
14. (Entrée au stationnement)	6,1	21 h 58
Sous lampadaire 2 ampoules :		
15.	16,2	21 h 59
16.	17,1	21 h 59
Sous lampadaire de 6 ampoules dans un stationnement adjacent à proximité. Ne se trouve pas dans Fig :25		
17.	23	22 h
18.	79,5	22 h 02
