RAPPORT D'ENQUÊTE

Accident ayant causé la mort d'un travailleur de l'entreprise Construction VX inc., survenu le 14 décembre 2023 à Saint-Mathieu-d'Harricana

Service de la prévention-inspection – Abitibi-Témiscamingue

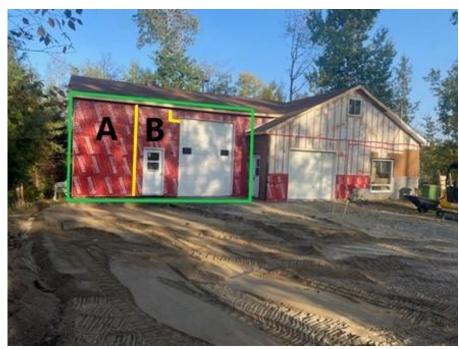
Le 13 décembre 2023, la porte d'entrée du mur est retirée. Deux coupes verticales dans les panneaux du mur (contreplaqué, panneaux de lamelles orientées) sont effectuées, soit une coupe à la jonction de la section A et de la section B (voir encadré à la figure 5) et l'autre coupe à la jonction du mur nord et de la section A.

Fig. 5 – Vue du garage en septembre 2023 (avant l'agrandissement de celui-ci).
