Numéro du rapport
RAP1464543

RAPPORT D'ENQUÊTE

Accident ayant causé la mort d'un travailleur de l'entreprise Tech Vac environnement inc., survenu le 28 septembre 2023 sur l'autoroute 40 Ouest à Kirkland.

Date du rapport : 14 mai 2024

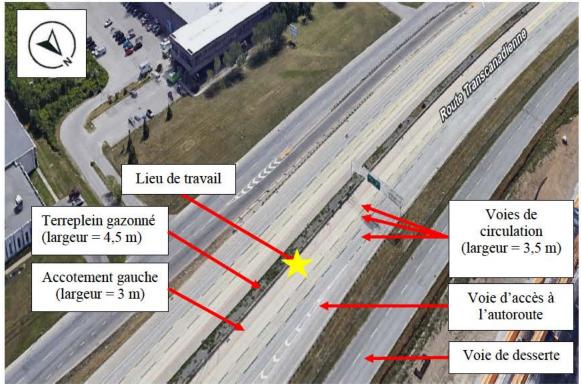
Fig. 3 – Vue aérienne de l'environnement du lieu de travail au moment de l'accident Source : Google Earth, modifiée par la CNESST

L'accident est survenu près du puisard 319321, situé sur l'accotement gauche de l'autoroute 40 Ouest, au kilomètre 52 à Kirkland (figure 3).

Le terreplein central, situé dans cette portion de l'autoroute, sépare les voies de circulation en directions est et ouest. Il s'agit d'un aménagement longitudinal d'une largeur d'environ 4 m et présentant une surélévation d'environ 80 cm. Il est délimité de part et d'autre par un muret de béton (assemblage de glissières de sécurité en béton, communément appelé « Jerseys »).

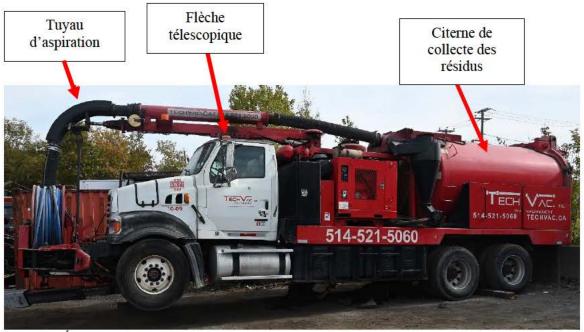
Fig. 9 – Éléments du système d'aspiration par pompage à vide du camion combiné 10-09 Source : Rapport de reconstitution de la Sûreté du Québec

Système d'aspiration par pompage à vide

Le système d'aspiration par pompage à vide est constitué d'une pompe d'aspiration à vide hydrostatique, d'une citerne, d'une flèche télescopique orientable portant le tuyau d'aspiration ainsi que d'accessoires tels que les rallonges métalliques pour le tuyau orientable et les colliers d'assemblage des rallonges.

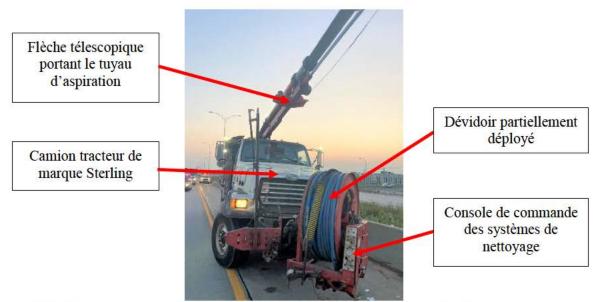
Fig. 10 – Camion tracteur et dévidoir portant le tuyau de projection de l'eau sous pression Source : CNESST

La flèche télescopique portant le tuyau d'aspiration est orientable suivant un mouvement circulaire décrivant un angle de 270 degrés autour d'un axe passant par le centre de la cabine de conduite du camion. Elle est également extensible vers l'avant du camion jusqu'à atteindre une longueur totale d'environ 3 m (figure 10).

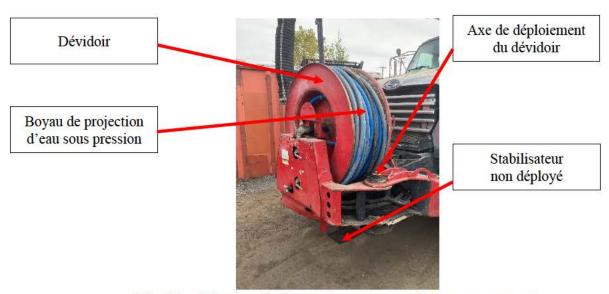
Fig. 11 – Dévidoir du boyau de projection d'eau sous pression Source : CNESST

Le dévidoir permettant l'enroulement et le déroulement motorisé du boyau de projection de l'eau sous pression est installé sur un axe de rotation permettant son déploiement vers le côté chauffeur du camion. Ainsi, le dévidoir peut être déployé de manière à ce que la console de commande soit à portée de main des travailleurs. Il est muni d'un stabilisateur qui assure sa stabilité une fois déployée (figure 11).

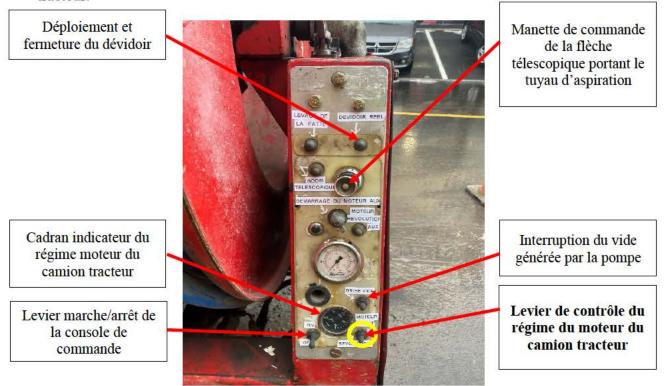
Fig. 12 – Console de commande des systèmes de nettoyage du camion combiné 10-09 Source : CNESST

La console permet la commande des fonctions des systèmes de nettoyage et la lecture des valeurs des informations relatives à la pression de l'eau et au régime de rotation du moteur du camion tracteur.

Lors de l'utilisation de la pompe d'aspiration à vide et afin de lui fournir l'énergie nécessaire à son fonctionnement, le régime du moteur est varié à partir d'un levier de contrôle, situé complètement en bas et à droite de la console de commande des systèmes de nettoyage du camion combiné (figures 12 et 13).
